**PORADNIK DOBRYCH PRAKTYK
ARCHITEKTONICZNYCH**

Warszawskie kamienice przełomu XIX i XX w.

Fundacja
HEREDITAS

Warszawa 2024

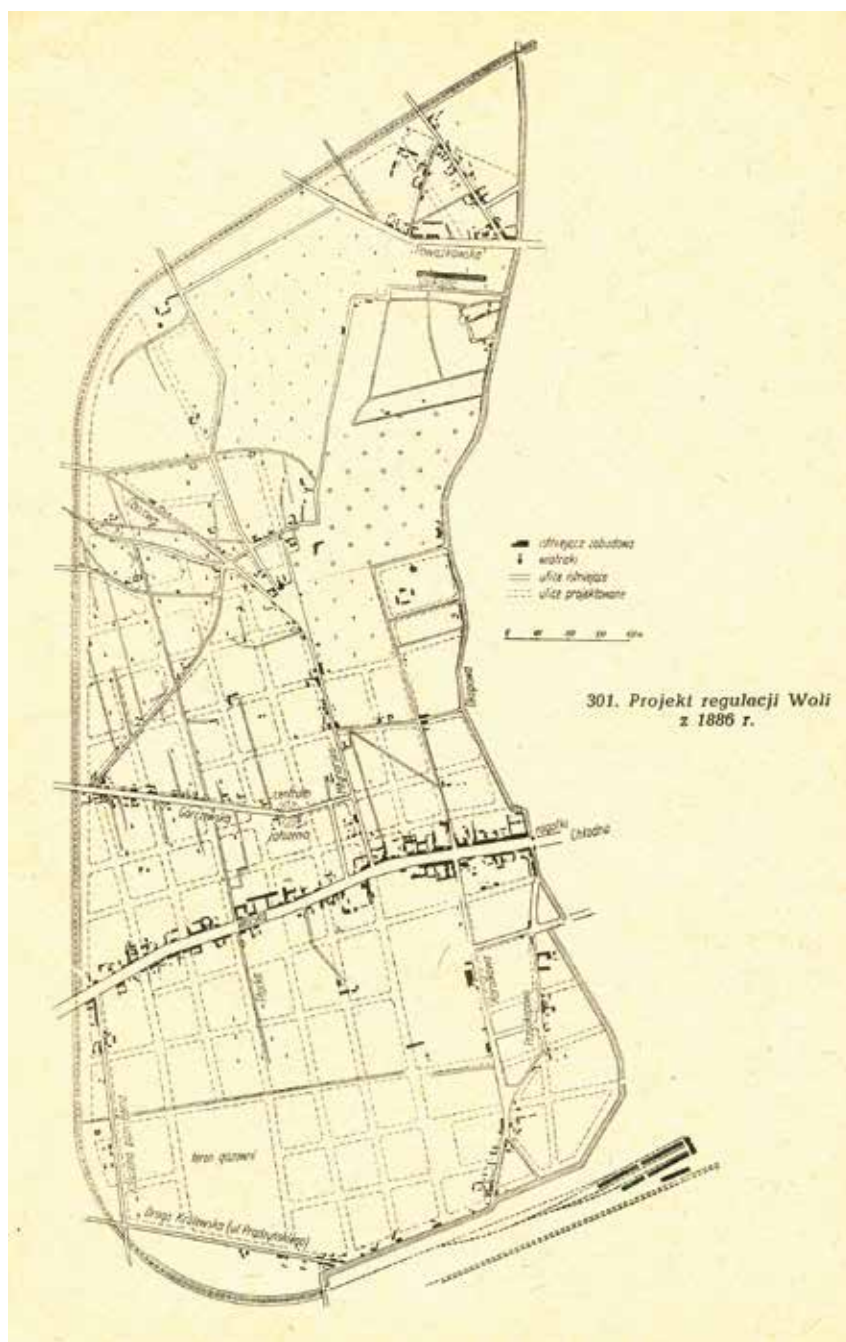
Projekt planu regulacji przedmieścia wolskiego, opracowany w 1886 r. z inspiracji prezydenta Sokratesa Starynkiewicza

W 1882 r. powstało duże opracowanie koncepcyjne: *Plan włączenia do miasta Warszawy Przedmieścia Wolskiego* [...]. Projekt obejmował cały obszar pomiędzy wałami Lubomirskiego a linią obwodową. W zamyśle autorów teren Woli miał zostać podzielony siatką ulic tworzących jednolite duże kwartały, przeznaczone pod nową zabudowę. Ulice biegnące południkowo projektowano wzdłuż granic pól uprawnych. Ortogonalna sieć ulic przecinała ukosem istniejące Wolską i Górczewską. W sercu nowej dzielnicy projektowano plac Opolski – prostokątny rynek.

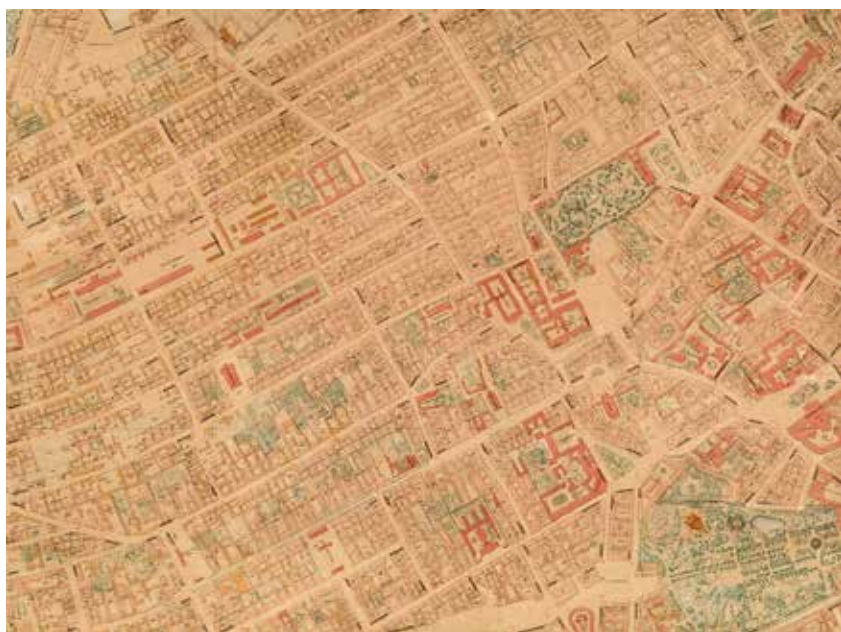
Parcelacja i zabudowa Muranowa i Nowego Miasta, fragment planu Lindleya, 1897 r.

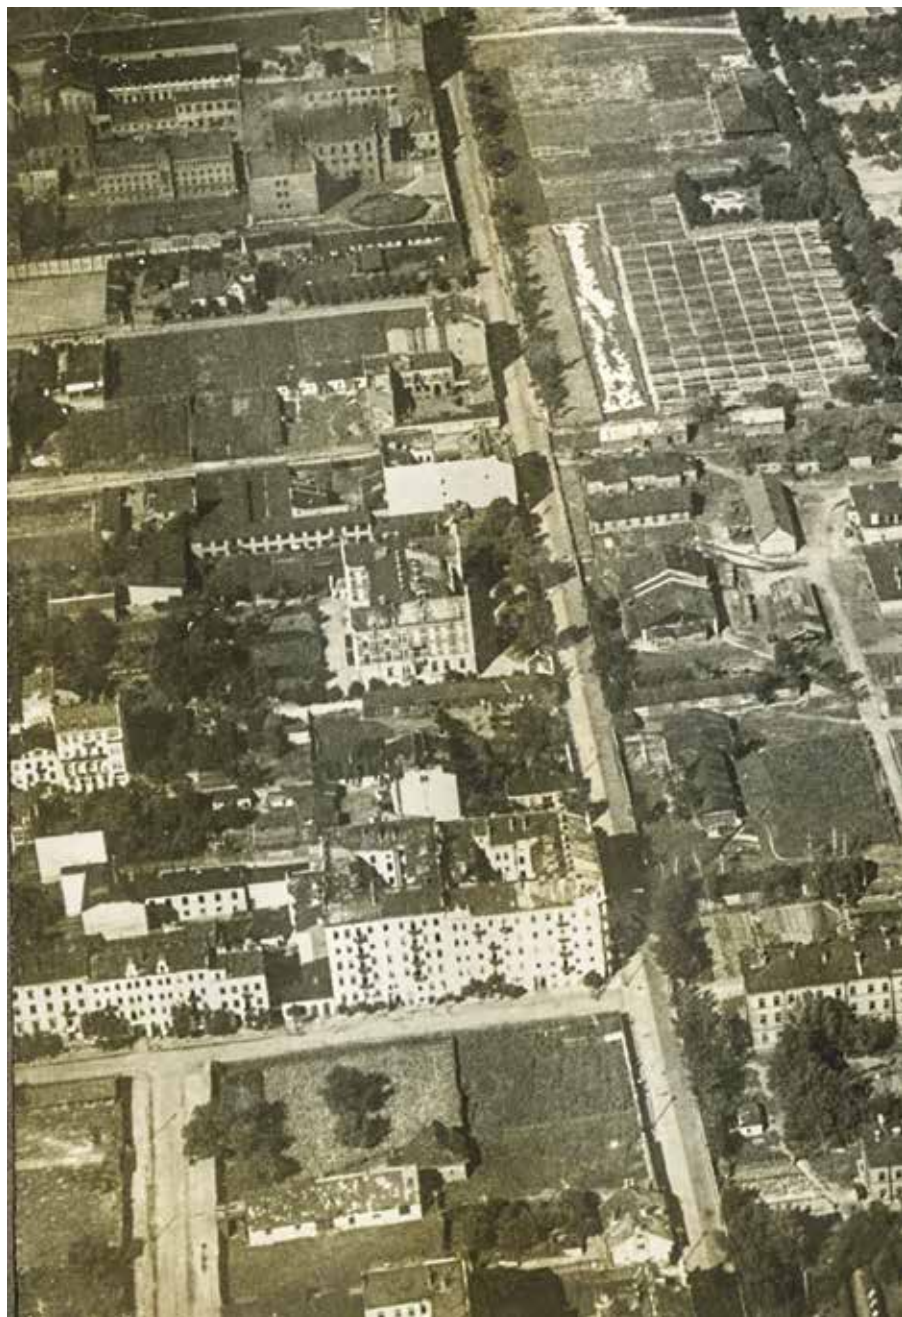
Zdjęcie lotnicze ulicy Rakowieckiej widzianej w kierunku zachodnim, 1904 r.; na zdjęciu można dostrzec pierwsze nowe kamienice oraz postępującą parcelację gruntów

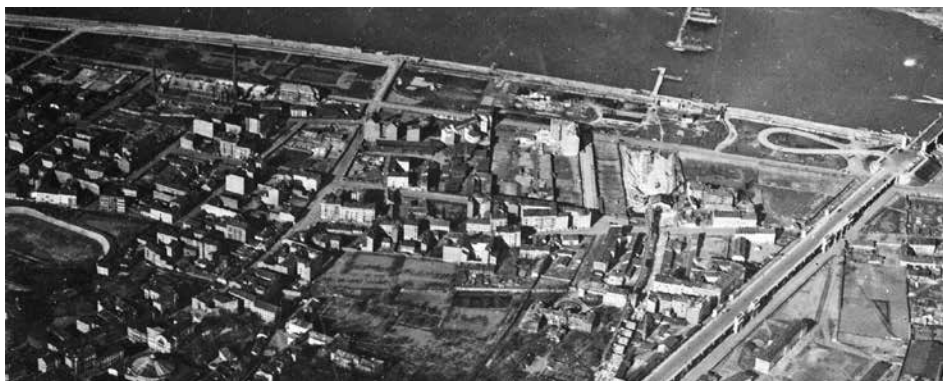
Zdjęcie lotnicze nieuporządkowanej zabudowy mieszanej Powiśla w rejonie Tamki i Dobrej w 1925 r., Muzeum Lotnictwa w Krakowie

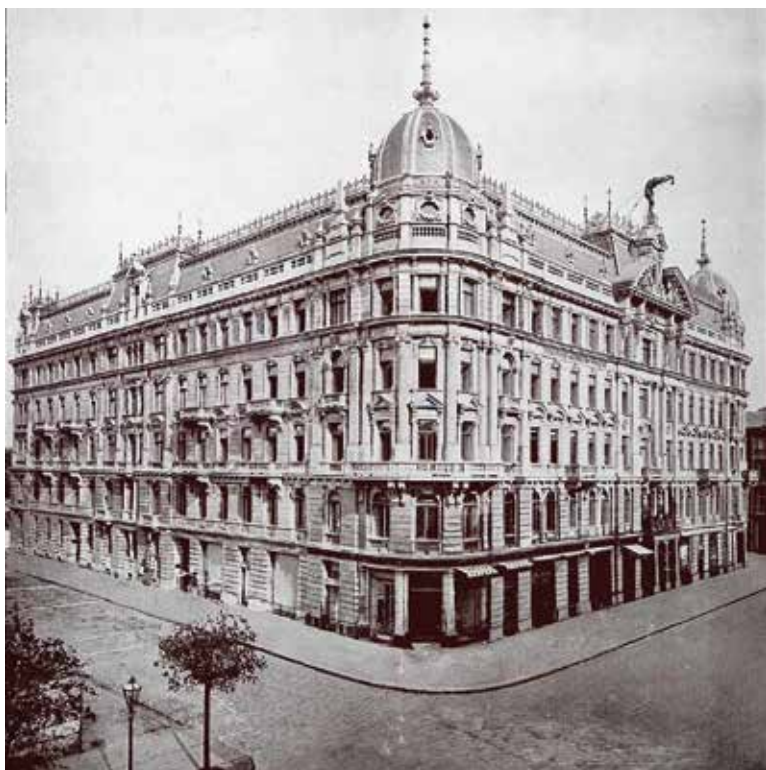
Dom dochodowy Towarzystwa Ubezpieczeń „Rosja”, ul. Marszakowska 124; „Przegląd Techniczny”, 1901, nr 27

Współprojektantami gmachu „Rosji” byli też Otto Gehling i Piotr Brukalski, architekci, którzy zdobyli nagrodę w konkursie na budynek. Gmach powstał w latach 1898-1900 i przede wszystkim imponował całym katalogiem nowoczesnych rozwiązań. Wzniesiony został na dwóch dużych posesjach pomiędzy ulicami Sienkiewicza (wówczas Nowosienną) i Moniuszki. Krótszym bokiem przylegał do Marszałkowskiej. Duży prostokątny dziedzińiec rozdzielony został na dwa mniejsze oficyną poprzeczną. W rzeczywistości były to dwie niezależne, jednotraktowe oficyny, rozdzielone pełną ścianą biegnącą wzdłuż kalenicy. Za wspólną ścianą kryły się zatem niejako dwa odrębne budynki, choć oba podwórka były ze sobą połączone przejazdem bramnym przebitym w poprzek oficyny.

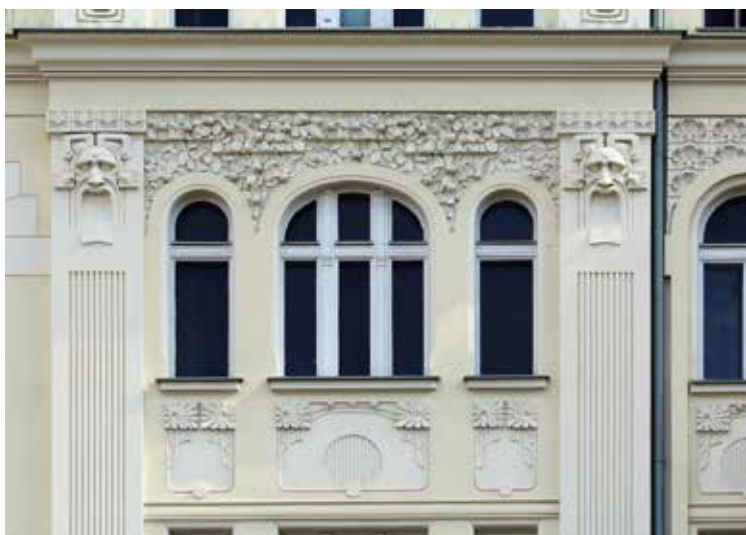
Secesyjny detal elewacji kamienicy w Al. Jerozolimskich 47 (1905-1906, proj. Ludwik Panczakiewicz). Fot. J.S. Majewski

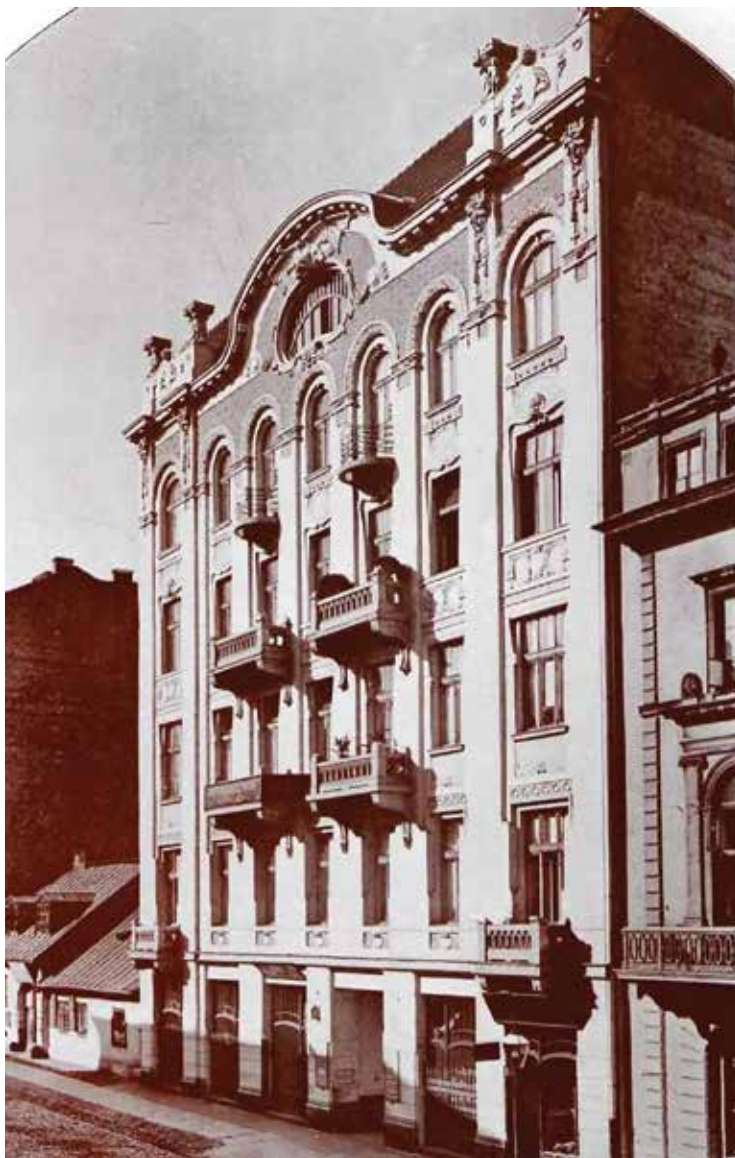
Kamienica przy ul. Żurawiej 4 (1907, proj. Ludwik Panczakiewicz); „Przegląd Techniczny”, 1907, nr 52

wypełniły też fragmenty szczytu secesyjnej kamienicy przy ul. Żurawiej³⁷. Kilka lat później w 1911 r. Ludwik Panczakiewicz obłożył ceramicznymi płytkami szczyt (ob. zniekształcony) kamienicy przy ul. Lwowskiej 11 (wówczas Wielkiej).

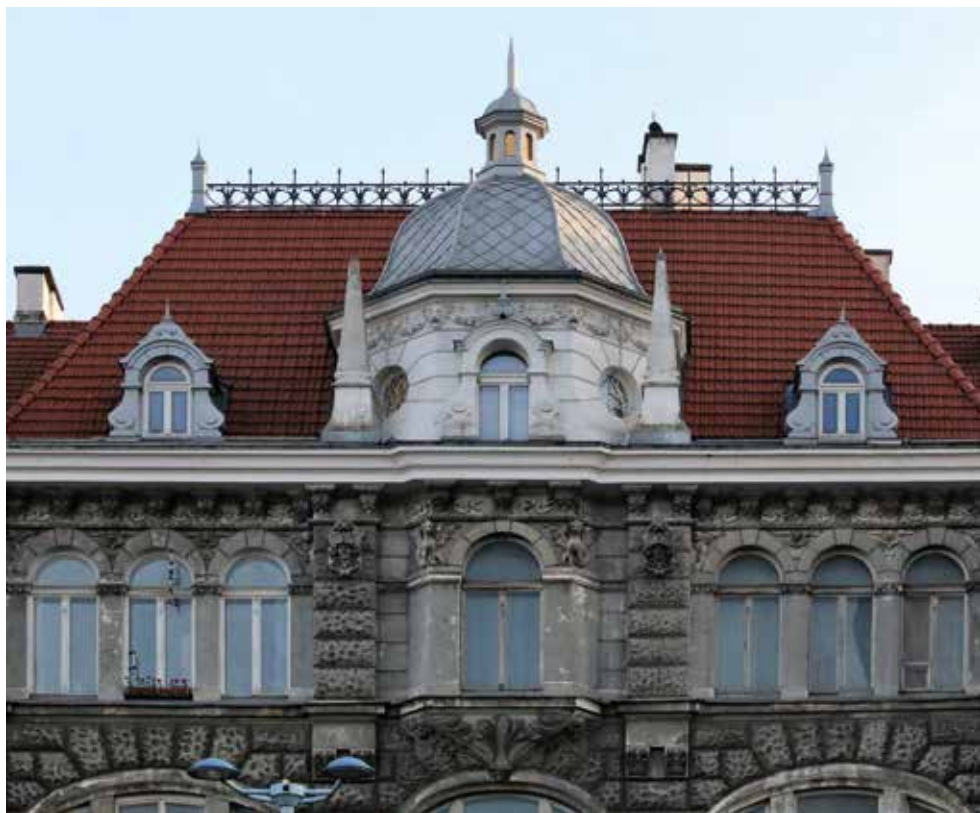
Wysoki, ceramiczny dach oraz kopułka na osi elewacji frontowej kamienicy Hoserów, Al. Jerozolimskie 51 (1904-1905). Fot. J.S. Majewski

W sporadycznych przypadkach w kamienicach wczesnomodernistycznych stosowano konstrukcje metalowe, zwykle wykorzystujące belki dwuteowe, kątowniki i stalowe ceowniki. Większość dachów w kamienicach warszawskich pokrywano papą lub blachą. Ceramiczna dachówka do pokrycia dachów lub ich fragmentów stosowana była w Warszawie rzadko. Na nieco większą skalę dachówka pojawiła się w zwieńczeniach wczesnomodernistycznych kamienic wznoszonych w ostatnich latach przed 1914 r., m.in. w Al. Jerozolimskich 8 (1911, proj. Józef Napoleon Czerwiński, Wacław Heppen), ul. Gęsia 37 (1913), Hoża 1 (1913-1914, proj. Henryk Stifelman i Stanisław Weiss), Okólnik 5 (1912). Hełmy kamienicy rodziny Herse przy ul. Marszałkowskiej 150 pokryto łupkiem.

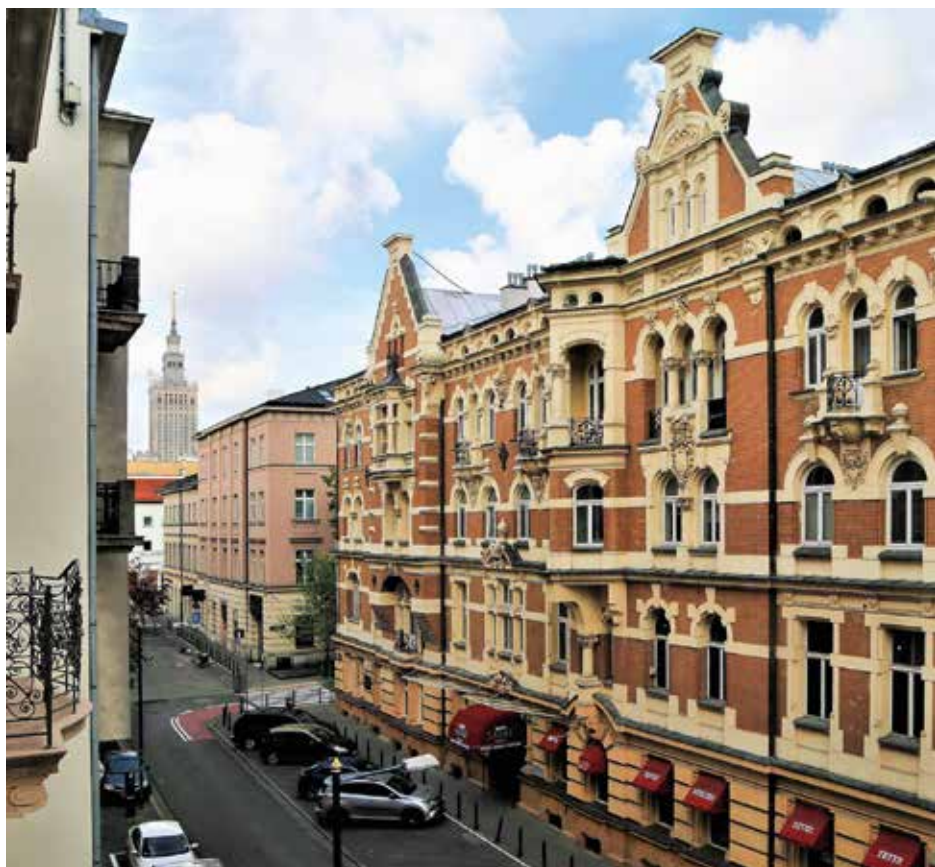
Wykończona licówką elewacja frontowa kamienicy przy ul. Foksal 16 (proj. Bronisław Brochwicz-Rogóyski. Fot. J.S. Majewski

wykończona licówką można zobaczyć przy ul. Foksal 11, 13, 15, 16, 19, Fredry 6, Kopernika 11, Nowogrodzkiej 48, Emilii Plater 30 (ob. licówka zatynkowana), Poznańskiej 37, Smolnej 36, 38, Wilczej 46/48 (ob. licówka zatynkowana). Większość wymienionych budynków powstała w latach 90. XIX w. i pierwszych kilku latach XX w. Zdarzały się rozwiązania unikatowe. Elewacja frontowa secesyjnej kamienicy przy ul. Służewskiej 3 w górnej części wyłożona była płytkami terakotowymi i sztukateriami z betonu, a płytkami zielonymi i granatowymi wyłożono gzyms koronujący od strony podwórka. W tym przypadku ukryto pod nimi konstrukcję gzymsu z żelaznej teowej belki. W innej kamienicy o barokowo-secesyjnej elewacji frontowej, przy ul. Marszałkowskiej 81A (1904-1905, proj. Henryk Stifelman i Stanisław Weiss), skonstruowano partie tynkowane z partiami wykładanymi żółtawą licówką oraz barwnymi płytkami z terakoty. Płytki ceramiczne

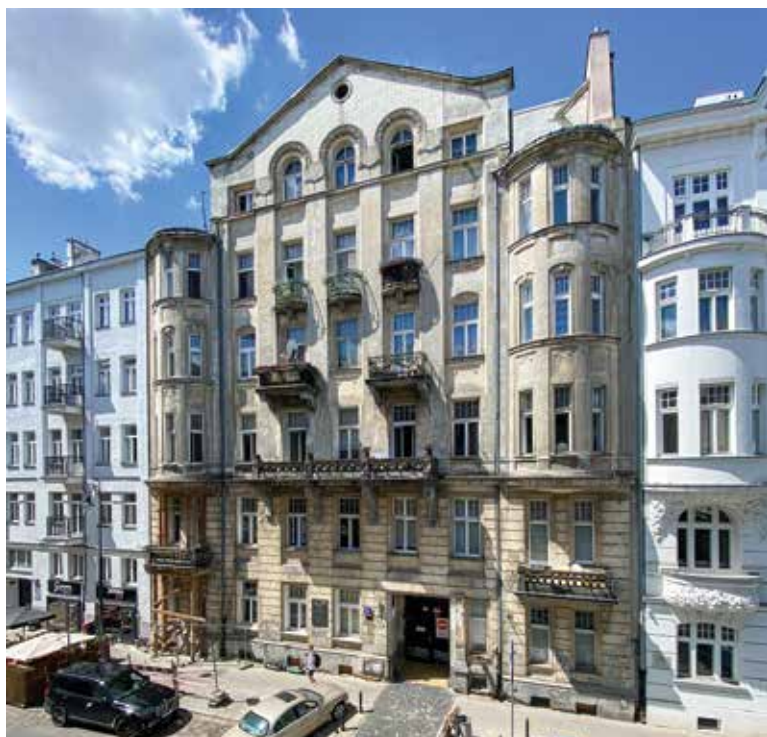
Elewacja frontowa kamienicy przy ul. Lwowskiej 11 (1911, proj. Ludwik Panczakiewicz).
Fot. W. Kmieć

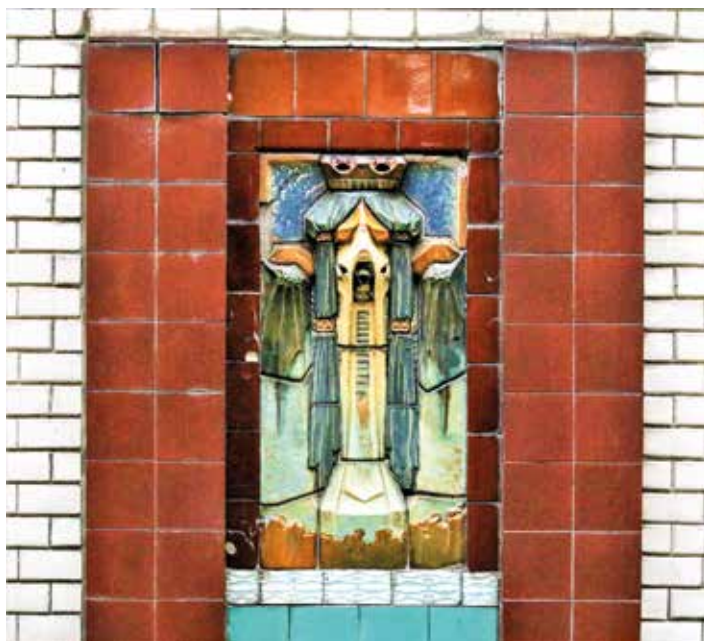
Ceramiczna kompozycja wodotrysku na podwórku kamienicy przy ul. Nowogrodzkiej 40 (1912, proj. Edward Eber). Fot. J.S. Majewski

ul. Służewskiej 3 niebieskimi płytkami ceramicznymi wyłożono basen z wodą ulokowany pośrodku podwórka studni. Pozostałą część nawierzchni podwórka obłożono wzorzystą terakotą³⁹. Ceramicznymi płytkami obłożono partie cokołowe ścian niektórych domów od strony podwórek, np. w kamienicy przy ul. Nowogrodzkiej 40 (1912, proj. Edward Eber), Noakowskiego 10 (okładzina usunięta w trakcie remontu) czy Pięknej 11 (1913, proj. Herman Knothe; zachowały się fragmenty okładziny), Sienkiewicza 3 (wówczas Nowosienna, 1910-1911, proj. Dawid Lande). Wodotryski ceramiczne były rozwiązaniem unikatowym, zawsze o indywidualnej formie. Montowano je na podwórkach, w przejazdach bramnych i holach klatek schodowych w luksusowych kamienicach wznoszonych na początku XX w. Bez wątpienia miały przyciągać uwagę najemców. Zapewne część z nich pochodziła z importu. Wodotryski zachowały się w przejazdach bramnych kamienic przy ul. Nowogrodzkiej 4, Nowogrodzkiej 40 i Poznańskiej 38 (wówczas Wielkiej), w sieni klatki schodowej (ob. część restauracji) kamienicy przy ul. Nowogrodzkiej 40. W tej ostatniej jest to wodotrysk z unikatowym ceramicznym przedstawieniem brodatego wodnika o żabich błonach między palcami. Wodotryski znajdowały

się też na podwórkach kamienic przy ul. Służewskiej 3 czy Sienkiewicza 3 (wówczas Nowosiennej). Z kolei na podwórkach trzech zachowanych do dziś kamienic projektowanych przez Edwarda Ebera – przy ul. Poznańskiej 38, Nowogrodzkiej 40 i Żurawiej 24 – przetrwały ceramiczne wodotryski z wyobrażeniami m.in. maski lwa i pelikana.

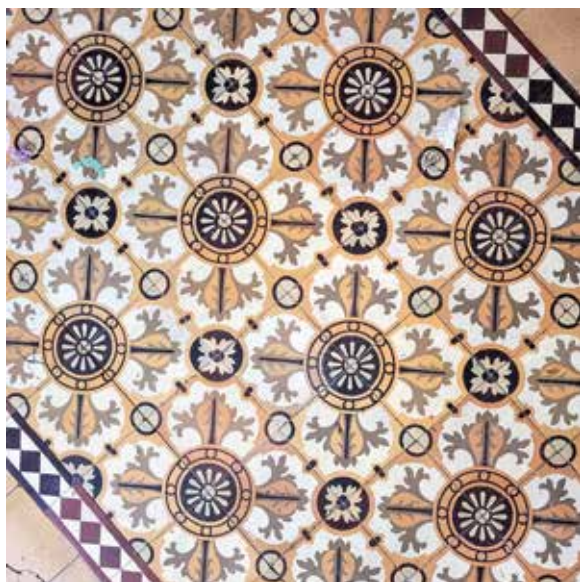
Płytki terakotowe
na posadzce podestu
klatki schodowej
kamienicy przy
ul. Tamka 37.
Fot. J.S. Majewski

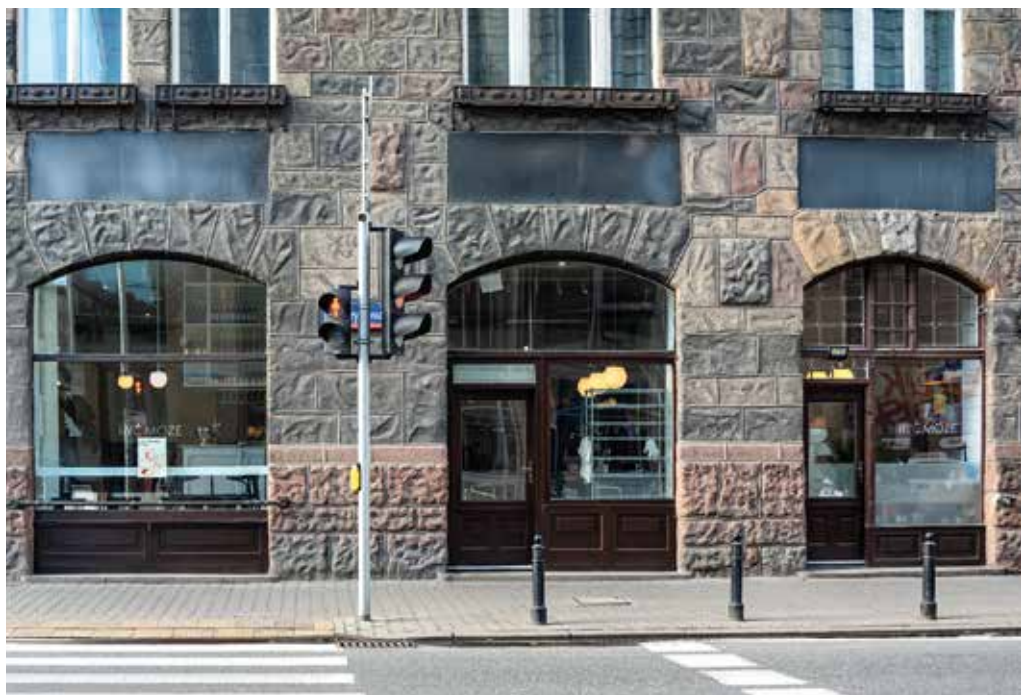
Fragment przyziemia kamienicy przy ul. Lwowskiej 17 (1912, proj. Artur Gurney).
Fot. J.S. Majewski

wyraźnie wyodrębniona partia cokołowa, często sięgająca dwóch kondygnacji, była nierzadko okładana rustyką imitującą potężne ciosy kamienne. Aby obniżyć koszty, wykonywano ją najczęściej z betonu barwionego w masie. Dla uzyskania odpowiedniego efektu imitacji naturalnego kamienia stosowano w odpowiednich proporcjach mieszanki, dodając do cementu m.in. biały gruby łupek granitowy, łupek dolomitowy, łupek kamienia wapiennego, wapno muszlowe lub łupek bazaltowy. I tak, przy wykorzystaniu w mieszance białego, grubego łupku kamiennego otrzymywano beton w barwie zbliżonej do prawdziwego, szarego granitu. Podobny efekt dawało zastosowanie mieszaniny białego oraz grubego, czarnego łupku granitowego. Jasnoszary odcień kamienny, przypominający naturalny dolomit, uzyskiwano z mieszaniny cementu, łupku dolomitowego i mąki dolomitowej. Masę betonową jasnoszarą o żywym cętkowaniu otrzymywano z cementu, piasku bazaltowego i dużej ilości łupku bazaltowego. Z kolei zarówno barwą, jak i fakturą zbliżony do ciosów z wapienia muszlowego był beton z cementu, łupku wapiennego, muszlowego i pyłu wapienia muszlowego. Stosowano też inne dodatki mineralne. Dodajmy, że beton elewacyjny po stwardnieniu poddawany był często bardzo starannej obróbce kamieniarskiej. Nierzadko przy użyciu dłuta. Wykonane z betonu przykłady rustyki imitującej ciosy łamanego kamienia można zobaczyć m.in. w zachowanej wielkowiejskiej kamienicy przy ul. Hożej 39 czy domu przy ul. Koszykowej 57, róg Lwowskiej 17 (1911-1912, proj. Artur Gurney).

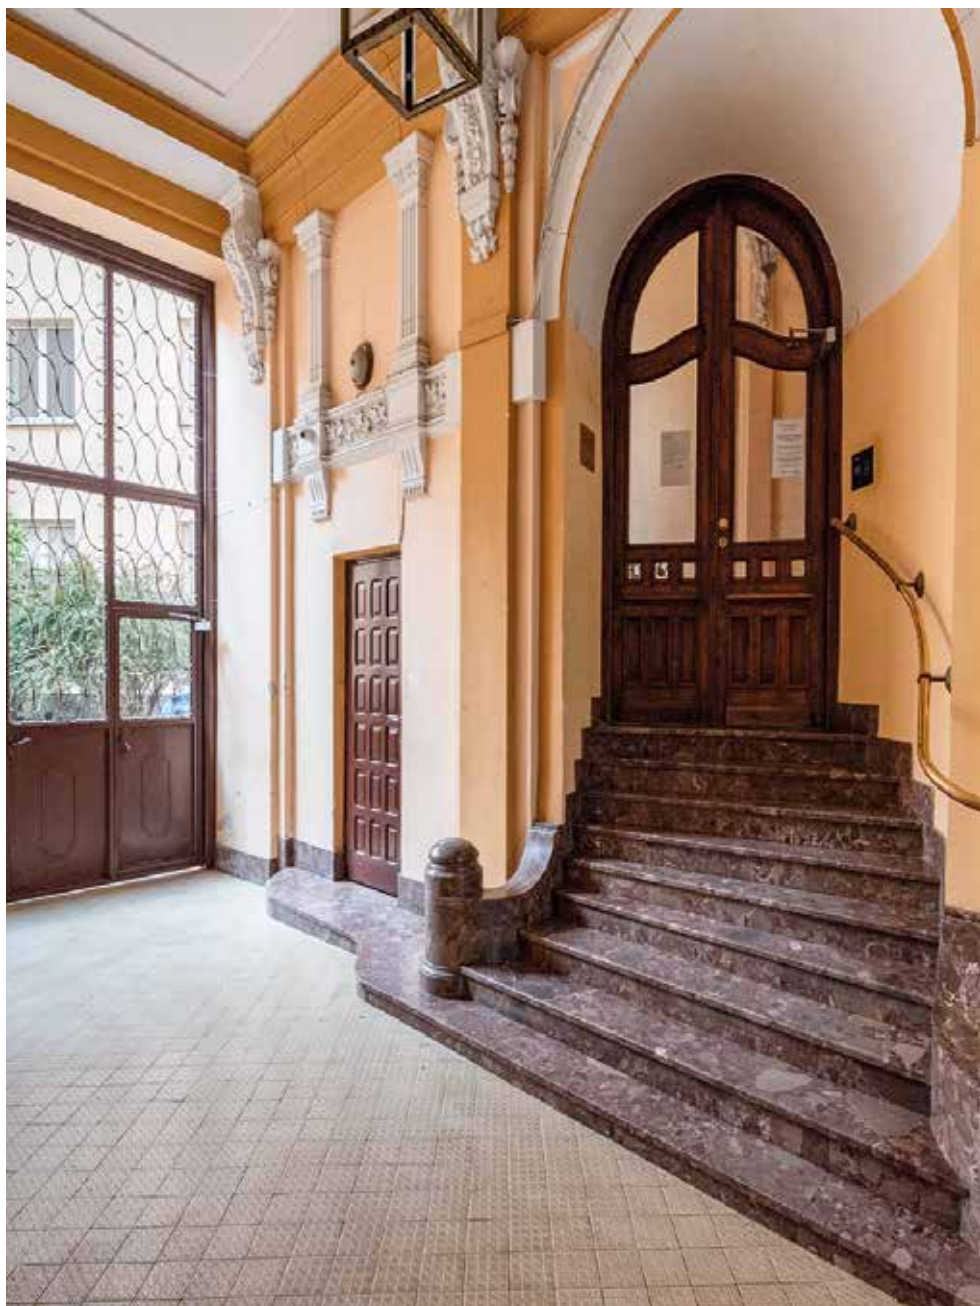
Rozbudowany, pałacowy przejazd bramny wczesnomodernistycznej kamienicy przy ul. Mokotowskiej 61 (1910-1912, proj. Marian Kontkiewicz [?]). Fot. J.S. Majewski

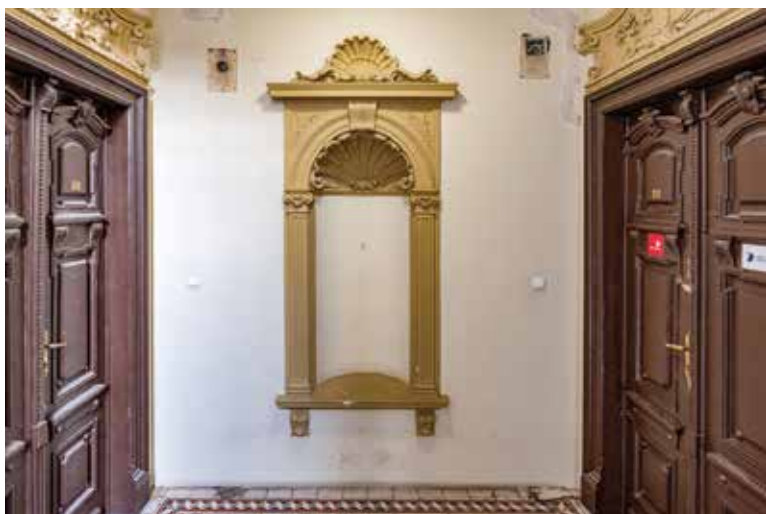
Podest piętra w kamienicy przy ul. Mokotowskiej 65, widać m.in. zachowaną stolarką drzwiową i posadzkę z terakotowych płytek. Fot. K. Diks

Schody paradne chroniono zazwyczaj chodnikiem podtrzymywanym przez pręty mosiężne. Na podestach klatek schodowych często kładziono wzorzyste płytki terakotowe lub cementowe. Nierzadko pochodziły one z wytwórni „Marywil”, „Dziewulski i Lange” bądź Zakładów Cegielnianych Kazimierza Granzowa w Kawęczynie (d. Kawęczynie) pod Warszawą, ale zdarzały się płytki także innych producentów. Katarzyna Komar-Michalczyk wymienia z Kongresówki m.in. fabrykę płytek ceramicznych i cementowych „Bednarowski i Lubryczyński”, fabrykę wyrobów cementowych i asfaltowych Ignacego Gantzwohla, fabrykę wyrobów cementowych „M. Blusztajn i Syn” i inne⁵³.

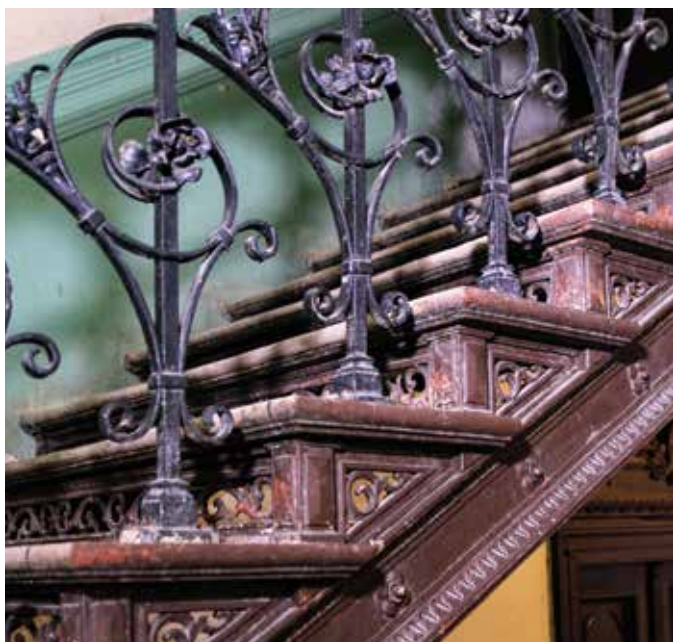
Fragment metalowych schodów w paradnej klatce kamienicy Adolfa Daaba przy ul. Wilczej 32 (1897-1898). Fot. J.S. Majewski

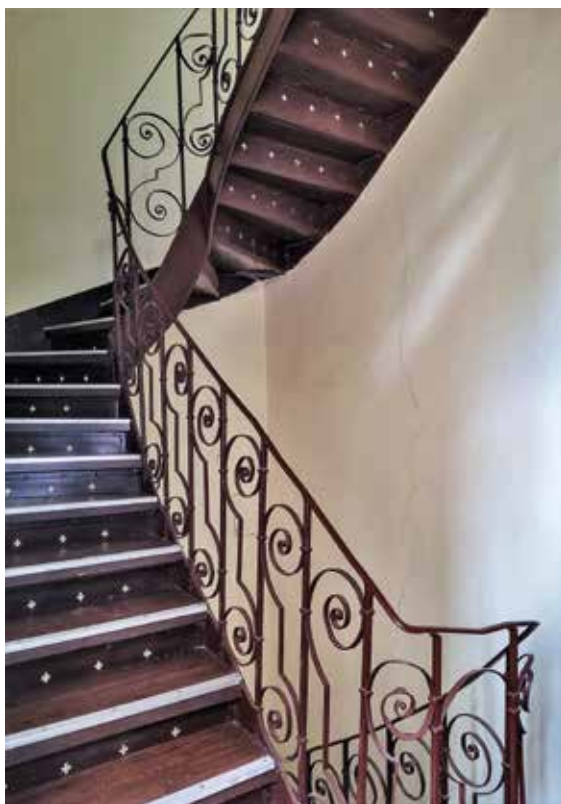
Metalowa konstrukcja
schodów kuchennych
wczesnomodernistycznej
kamienicy przy
ul. Mokotowskiej 61
(1910-1912, proj.
Marian Kontkiewicz [?]).
Fot. J.S. Majewski

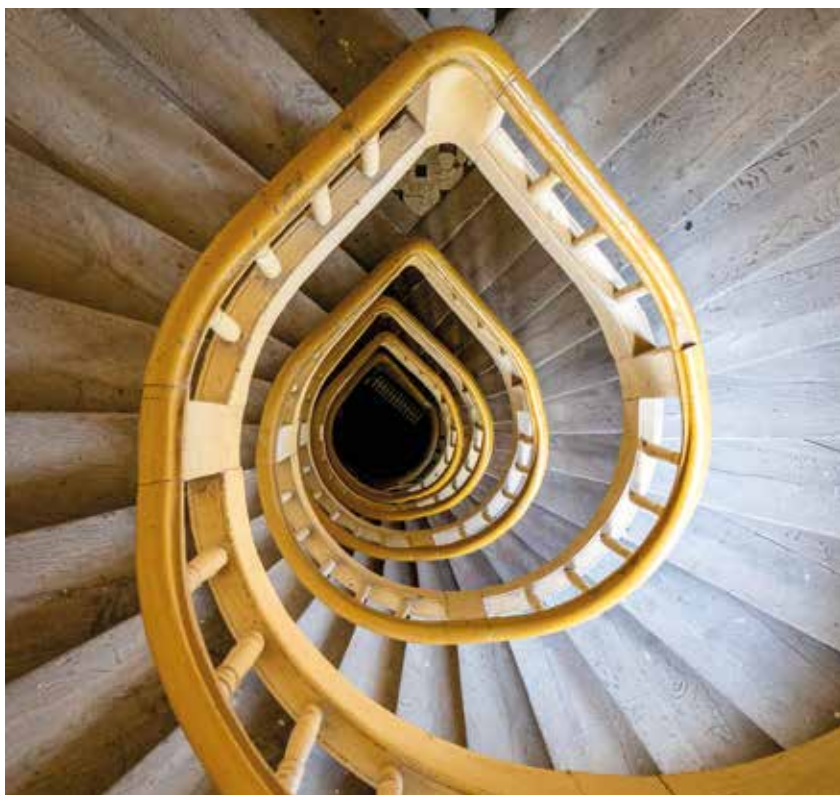
Spiralna, kuchenna klatka schodowa w oficynie kamienicy przy ul. Lwowskiej 3 (1911, proj. Henryk Stifelman i Stanisław Weiss), schody mają murowaną, niepalną konstrukcję, ale wykończone zostały drewnem.
Fot. K. Diks

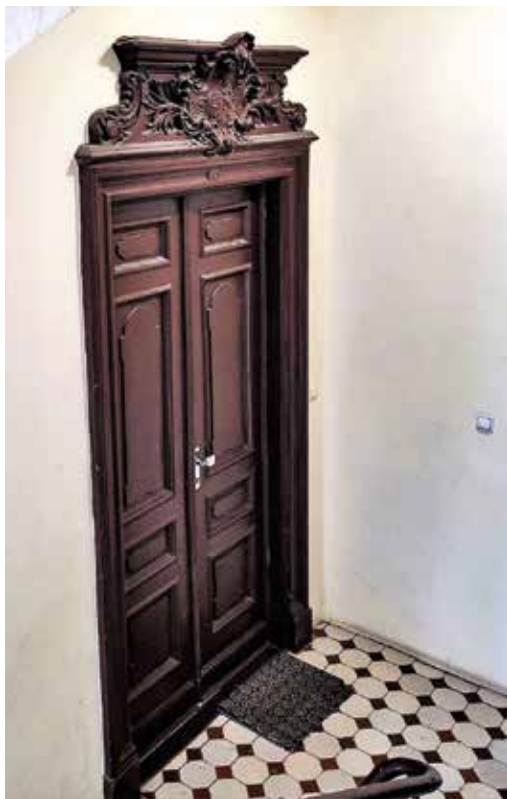
Drzwi do mieszkania na paradowej klatce schodowej w kamienicy przy ul. Hożej 27 (1898-1900, proj. Karol Kozłowski), zwieńczone rozbudowanym, neobarokowym naczółkiem (supraportą). Fot. J.S. Majewski

o rozbudowanych naczółkach. Często obramienia takie, choć skromniejsze, bywały także w oficynach poprzecznych. Naczółki wykonywano albo z gipsu albo metodą snycerską z drewna. Z czasem stały się one standardowym elementem wyposażenia paradnych klatek schodowych w Warszawie aż do 1914 r. Z biegiem lat zmieniała się forma portali i supraport. Od eklektycznych i historycznych, po utrzymane w duchu secesji linearnej i potem geometrycznej po wczesnomodernistyczne.

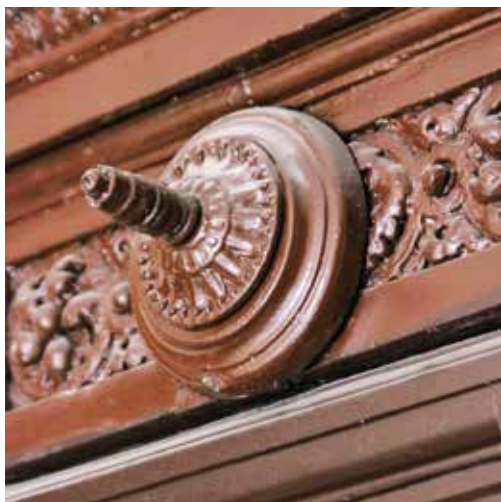
Odcięta rurka gazowa
w obramieniu drzwi
do jednego z mieszkań
w kamienicy przy ul. Hożej 27.
Fot. J.S. Majewski

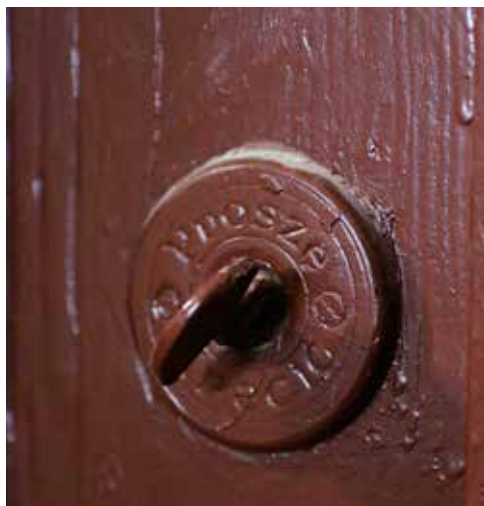
„Nakręcany” dzwonek
zachowany w drzwiach
do mieszkania
w oficynie kamienicy
przy ul. Noakowskiego 12.
Fot. J.S. Majewski

Wraz z pojawieniem się elektryczności zaczęto montować dzwonki elektryczne. Mniej lub bardziej ozdobne przyciski, wykonane z metalu, zachowały się w wielu kamienicach. Niemal komplet ocalał na głównej klatce schodowej kamienicy przy ul. Litewskiej 3 (1911-1912). Wcześniej stosowano dzwonki mechaniczne z widocznym na zewnątrz „motylkiem” do nakręcania dzwonka i napisem „Proszę kręcić” (wersje w różnych językach). Tego rodzaju dzwonki przetrwały w wielu warszawskich kamienicach, zazwyczaj w drzwiach na rzadziej remontowanych klatkach kuchennych.

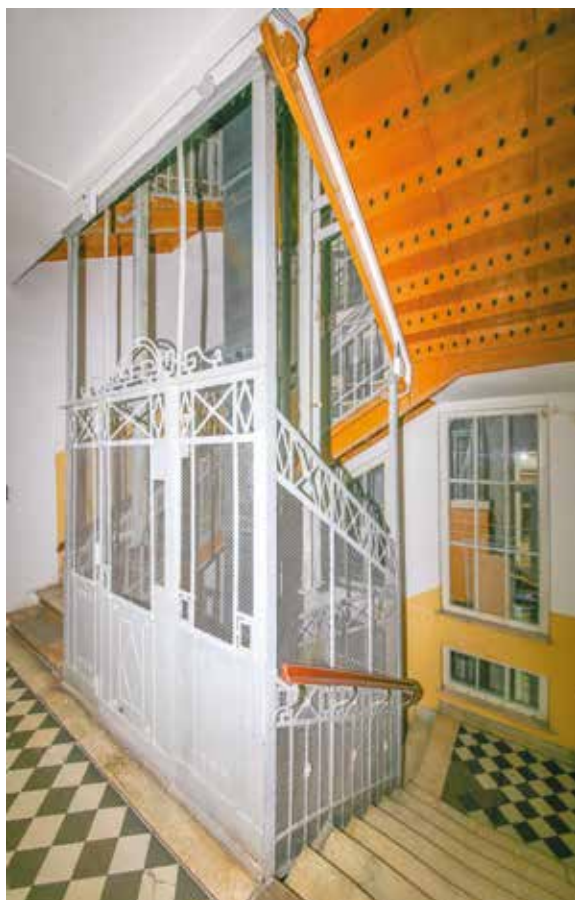
Secesyjny szyb windy na paradnej klatce w skrzydle frontowym kamienicy w al. „Solidarności” 93 (1913). Fot. W. Kmieć

Z kolei w skrzydle frontowym kamienicy w al. „Solidarności” 93 (d. Leszno 13) metalową konstrukcję uzyskały sąsiadujące ze sobą schody paradne i kuchenne. W duszy obydwu wprowadzono szyby windowe. Leszno znajdowało się na granicy Dzielnicy Północnej i tam, podobnie jak na Pradze, metalowe schody montowano dość często. Na skutek zagłady tego fragmentu miasta niemal nic jednak nie przetrwało. Tymczasem na Pradze takich schodów, powstałych głównie w pierwszych latach XX w., zachowało się stosunkowo dużo⁵², m.in. przy ul. Jagiellońskiej 6 (d. Moskiewska, przed 1912), we wspomnianym wielkim domu Pachulskiego i Domańskiego, pełnym tanich mieszkań przy ul. Stalowej 41, czy w kamienicy przy ul. Targowej 59 (1914). Te ostatnie, o ażurowych, odlewanych podstopnicach, mają też żeliwne stopnie i balustrady. Najciekawiej prezentują się schody kuchenne w kamienicy przy ul. Targowej 48 (1910), całkowicie metalowe, kręte z eliptyczną duszą.

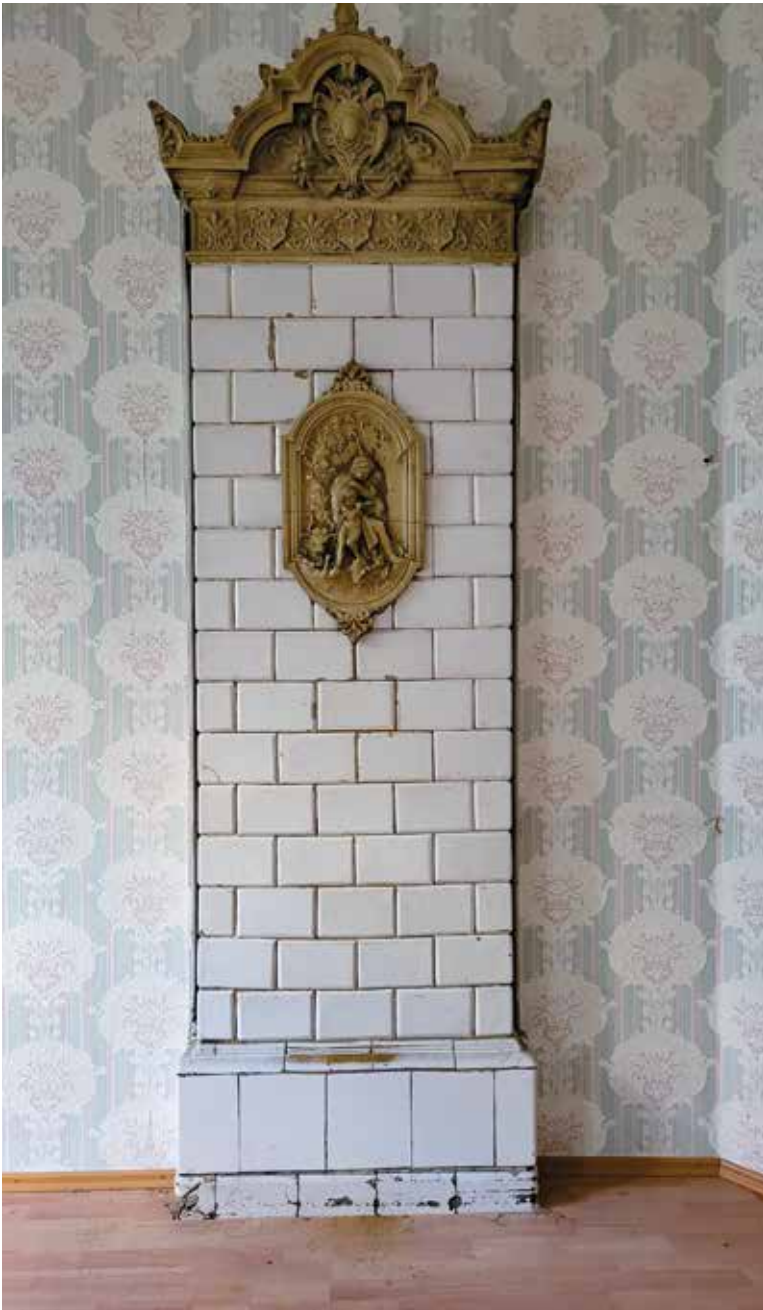
Piec w mieszkaniu na pierwszym piętrze w oficynie poprzecznej kamienicy przy ul. Marszałkowskiej 60. Fot. J.S. Majewski

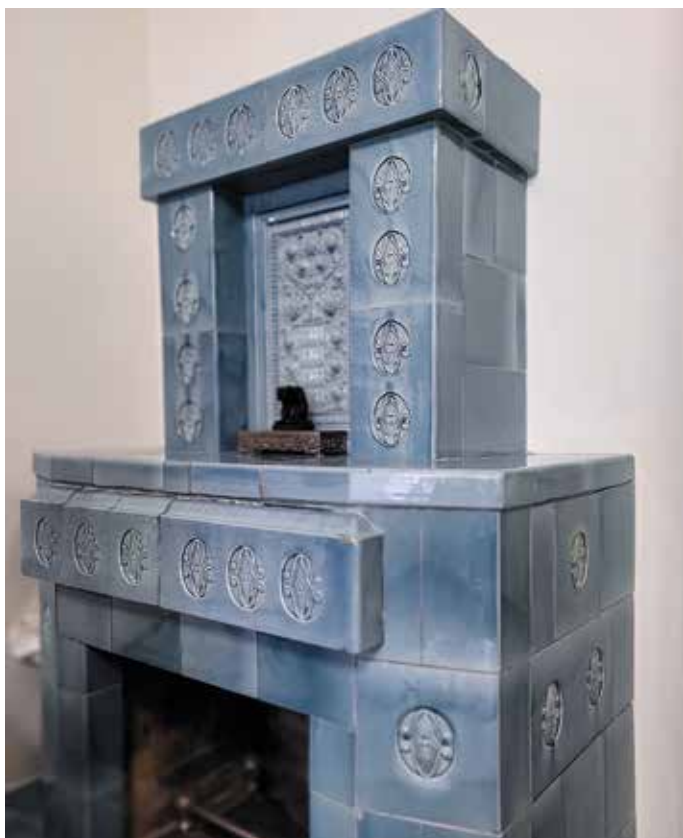
Piec w jednym z mieszkań frontowych wczesnomodernistycznej kamienicy przy ul. Poznańskiej 38. Fot. J.S. Majewski

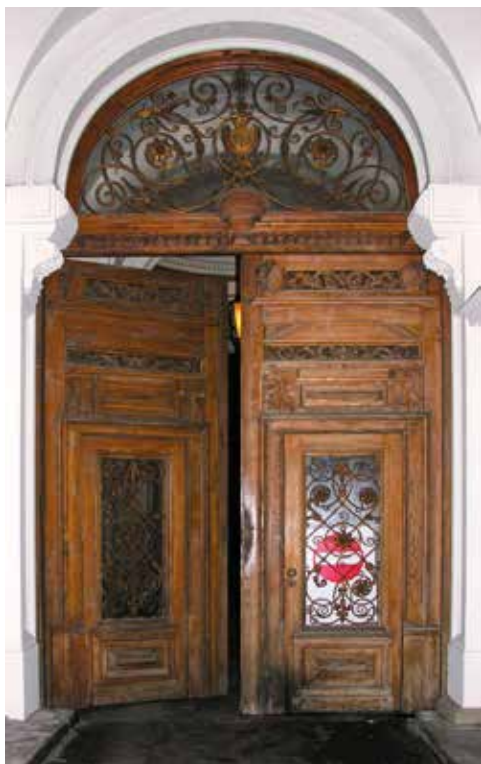
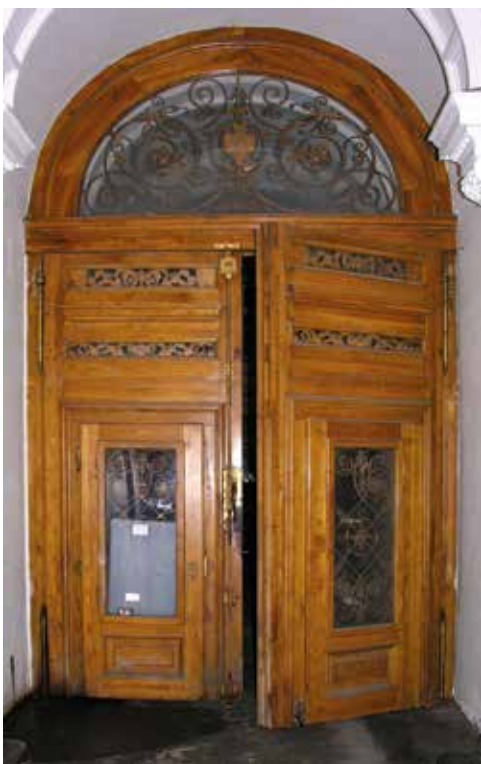
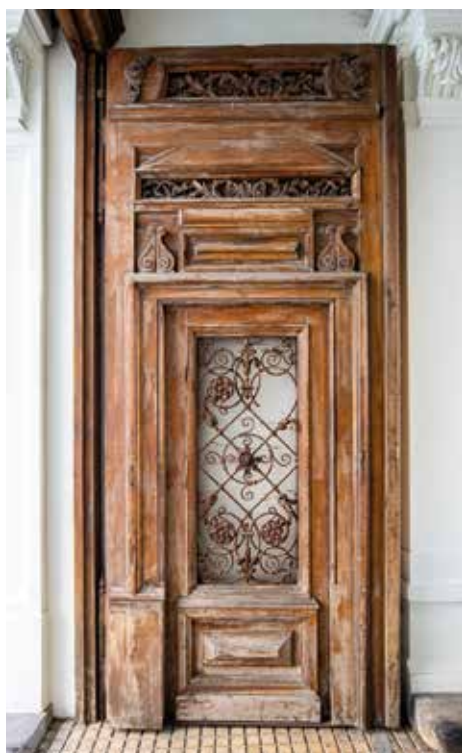
Widok przejazdu bramnego kamienicy Wedla przy ul. Szpitalnej 8. Ciężkie wrota ramowo-płycinowe, osadzone w głębi przejazdu bramnego, stoją na zawiasach biegunowych. Ten cenny zabytek rzemiosła stolarskiego i kowalско-ślusarskiego jest zarazem przykładem zaniechania okresowych prac renowacyjnych. Pokazują to wymyte częściowo powłoki lakieru, w porównaniu do stanu z 2016 r., oraz rdza na żelaznych kratkach. Korozja okuć łączących i zamykających obniżyła sprawność ruchową skrzydeł w stopniu, który nie pozwala na ich łatwe otwieranie i zamykanie – pozostają więc od kilku lat w stanie rozwarcia. Fot. A. Cichy, K. Diks

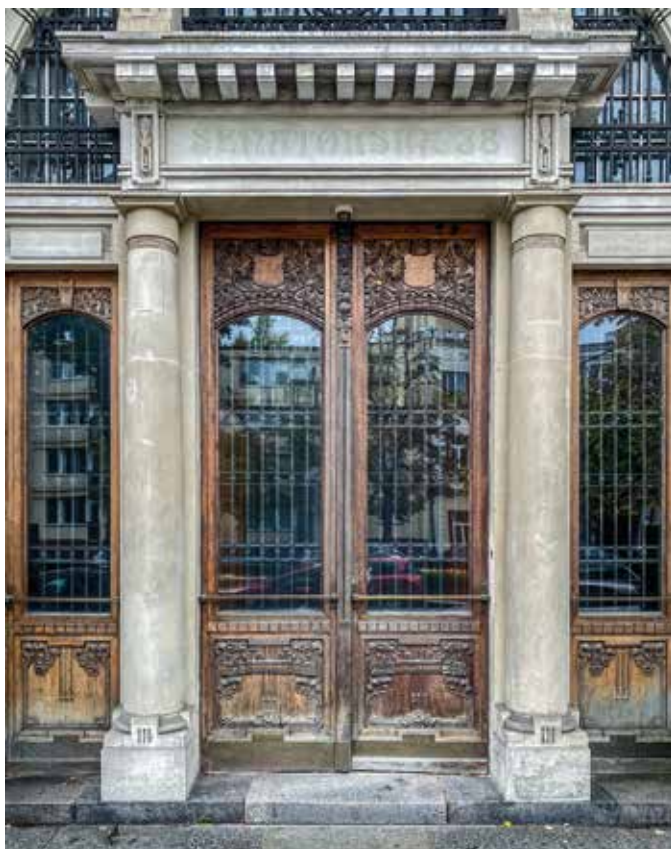
Portal d. Domu Bankowego Wilhelma Landaua przy ul. Senatorskiej 38 z zespołem secesyjnych drewnianych drzwi ramowo-płycinowych, szklonych, z bogatą płaskorzeźbioną dekoracją roślinną.

Wszystkie dolne płyciny ozdobione są kwiatami nasturcji o płatkach zamkniętych jeszcze w pąkach, ale rozwiniętych liściach, które wyrastają z łodyg „spiętych” w formę szerokiej taśmy. Powyżej szklonych prześwitów ramy udekorowano stylizowanymi młodymi gałązkami modrzewia. Na awersie skrzydeł zalegają resztki wtórnego lakieru – drzwi malowane były pierwotnie na kolor brązowy.

Obok fotografia zamka rolkowego (zatraskowego) drzwi wejściowych z poręczą do otwierania z widoczną sygnaturą producenta tych drzwi.
Fot. W. Kmiec, K. Komar-Michalczyk

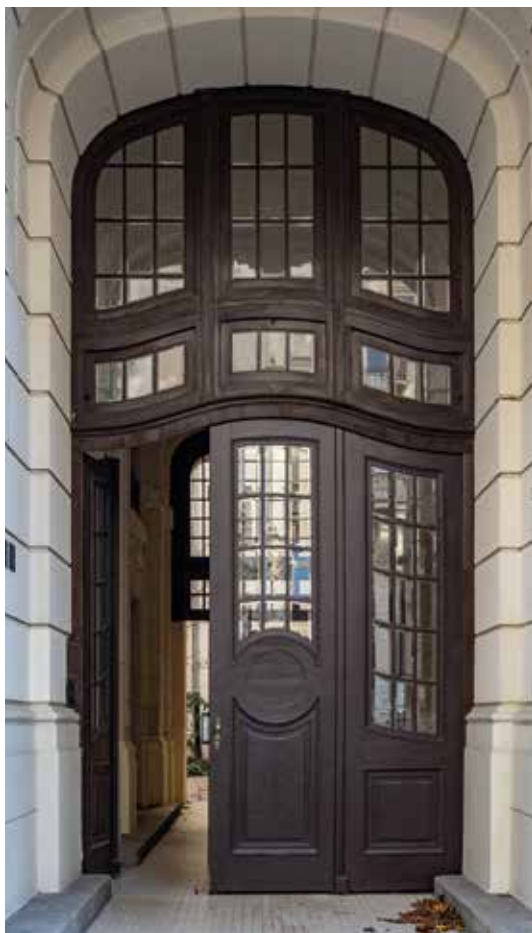
Kamienica przy ul. Bagatela 10 zachwyca wczesnomodernistycznymi drzwiami o doskonałych proporcjach, pomalowanymi na kolor ciemnobrązowy. Monumentalne, osadzone w głębi przejazdu bramnego wrota, które wznoszą się na wysokości aż dwóch kondygnacji, zyskały na lekkości dzięki szklonemu przeświłtom, stanowiącym blisko 3/4 powierzchni awersu. Fasetowane czteroboczne szyby, ujęte w szczeliny krzyżowe, pokazują zadbane dziedziniec i „zapraszają” do obiektu, w którym urodził się Krzysztof Kamil Baczyński. Fot. K. Diks

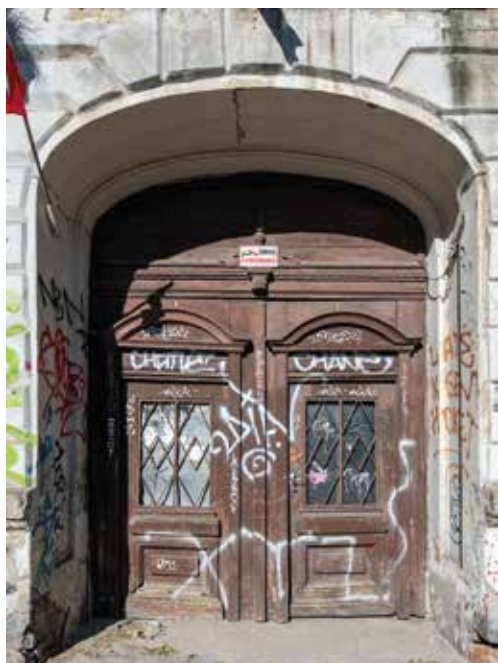
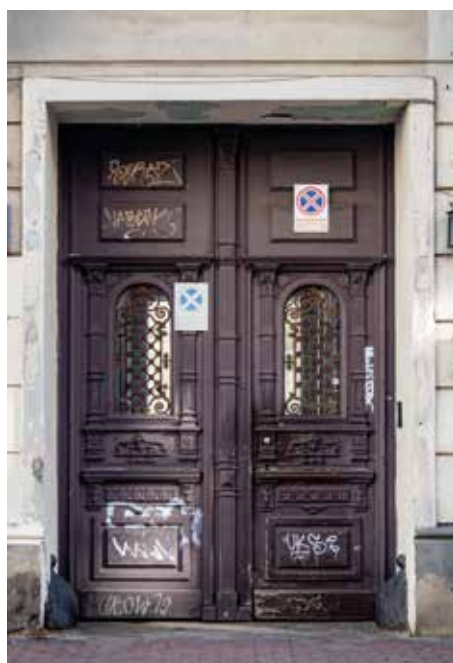
Wrota branne oszpecone graffiti, kamienice przy ul. Chmielnej 130 (z lewej) oraz ul. Wilczej 11 (z prawej). Fot. B. Brodzka, za: *Warszawskie Unikaty* [online], <https://warszawskieunikaty.home.blog/2015/06/14/ul-chmielna-130-i-129-srodmiescie/> (dostęp: 10.09.2024) oraz A. Cichy

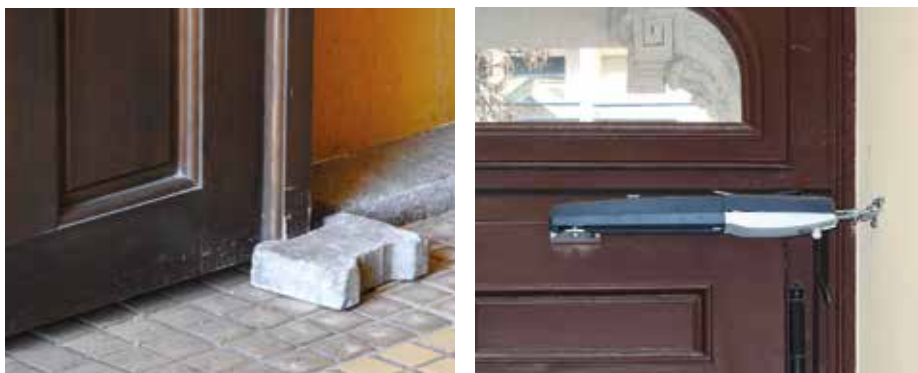
Współczesne systemy i sposoby wymuszania i blokowania ruchu skrzydeł drzwiowych: po lewej widok elektromechanicznego napędu drzwi rozwieranych, zamontowany na drzwiach bramnych kamienicy przy ul. Wilczej 65, z prawej fragment skrzydła nowych wrót przytrzymanych w niewłaściwy sposób za pomocą betonowej kostki brukowej, zaobserwowany w kamienicy przy Al. Jerozolimskich 51. Fot. A. Cichy

Oryginalne drzwi bramne wspomnianej wyżej kamienicy przy ul. Wilczej 65 są przykładem właściwej opieki nad zabytkowym detalem. Zostały poddane pracom renowacyjnym, które przywróciły sztywność konstrukcji, sprawność ruchową skrzydeł i zamka. Usunięto ubytki profili w obrębie płycin obu furtek, pęknięcia cokołów, jednak bez rekonstrukcji ornamentu snycerskiego. Wrota pomalowano kolejny raz, na kolor charakterystyczny dla wypraw malarskich stosowanych na przełomie XIX i XX w. do dekorowania tego rodzaju detalu, choć nie na kolor pierwotny. Badania stratygraficzne warstw dekoracyjnych wykazały, że pierwszą był lakier bezbarwny. W stosunku do stanu z 2009 r. ograniczono liczbę i wielkość znaków informacyjnych. Również drzwi wewnętrzne kamienicy przy ul. Wilczej 22 (ok. 1895-1898, proj. Karol Kozłowski; Stanisław Łoza jako współautora wymienia Aleksandra Woydego, który jednak zm. 1889¹⁸), wrota bramne wraz z drzwiami na klatki schodowe i do mieszkań w kamienicy przy ul. Mokotowskiej 57 (1900-1904, proj. Zygmunt Binduchowski), wrota kamienic przy ul. Kopernika 11 (1905, proj. Czesław Domaniewski), Hożej 39, w Al. Ujazdowskich 51 (1865-1866, proj. Julian Ankiewicz), Białostockiej 4 (1910-1913), wewnętrzna stolarka drzwiowa eklektycznych kamienic przy ul. Foksal 13 i 15 (1895-1898, proj. Artur Otton Spitzbarth) – to realizacje, które zaliczają się do dobrych praktyk konserwatorskich.
