**PORADNIK DOBRYCH PRAKTYK
ARCHITEKTONICZNYCH**

Warszawskie kamienice przełomu XIX i XX w.

Fundacja
HEREDITAS

Warszawa 2024

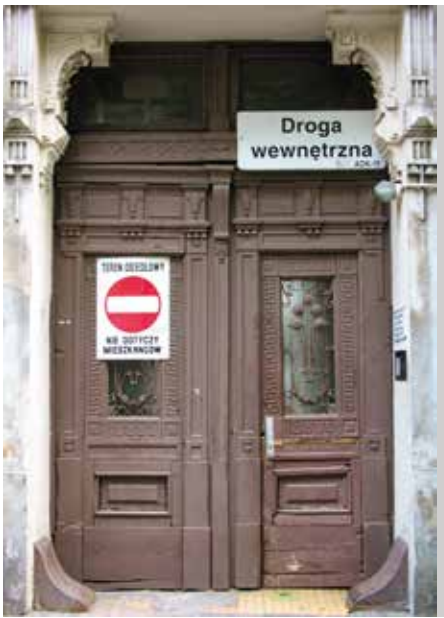
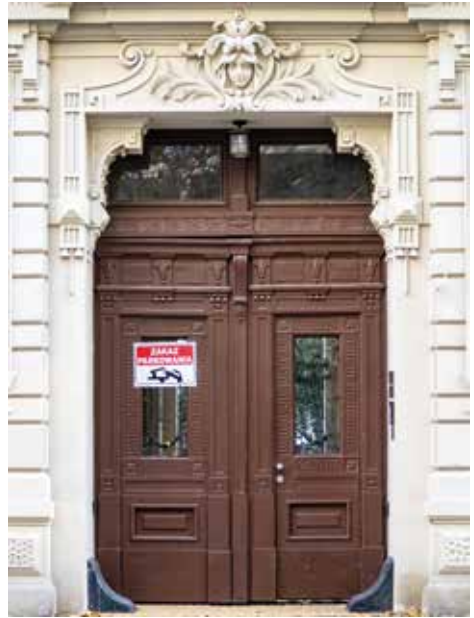
Przejazd bramny kamienicy przy ul. Wilczej 65 pokazujący stan drzwi przed renowacją i po niej. Zwracają uwagę znaki zakazu ustalające organizację ruchu – na wrotach po renowacji ograniczone do niedużej tablicy, przymocowanej zaciskowymi do kraty prześwietła, a nie przybitymi do drzwi, jak przed renowacją. Fot. A. Cichy, 2009 i 2024

Oryginalne drzwi bramne wspomnianej wyżej kamienicy przy ul. Wilczej 65 są przykładem właściwej opieki nad zabytkowym detalem. Zostały poddane pracom renowacyjnym, które przywróciły sztywność konstrukcji, sprawność ruchową skrzydeł i zamka. Usunięto ubytki profili w obrębie płycin obu furtek, pęknięcia cokołów, jednak bez rekonstrukcji ornamentu snycerskiego. Wrota pomalowano kolejny raz, na kolor charakterystyczny dla wypraw malarskich stosowanych na przełomie XIX i XX w. do dekorowania tego rodzaju detalu, choć nie na kolor pierwotny. Badania stratygraficzne warstw dekoracyjnych wykazały, że pierwszą był lakier bezbarwny. W stosunku do stanu z 2009 r. ograniczono liczbę i wielkość znaków informacyjnych. Również drzwi wewnętrzne kamienicy przy ul. Wilczej 22 (ok. 1895-1898, proj. Karol Kozłowski; Stanisław Łoza jako współautora wymienia Aleksandra Woydego, który jednak zm. 1889¹⁸), wrota bramne wraz z drzwiami na klatki schodowe i do mieszkań w kamienicy przy ul. Mokotowskiej 57 (1900-1904, proj. Zygmunt Binduchowski), wrota kamienic przy ul. Kopernika 11 (1905, proj. Czesław Domaniewski), Hożej 39, w Al. Ujazdowskich 51 (1865-1866, proj. Julian Ankiewicz), Białostockiej 4 (1910-1913), wewnętrzna stolarka drzwiowa eklektycznych kamienic przy ul. Foksal 13 i 15 (1895-1898, proj. Artur Otton Spitzbarth) – to realizacje, które zaliczają się do dobrych praktyk konserwatorskich.

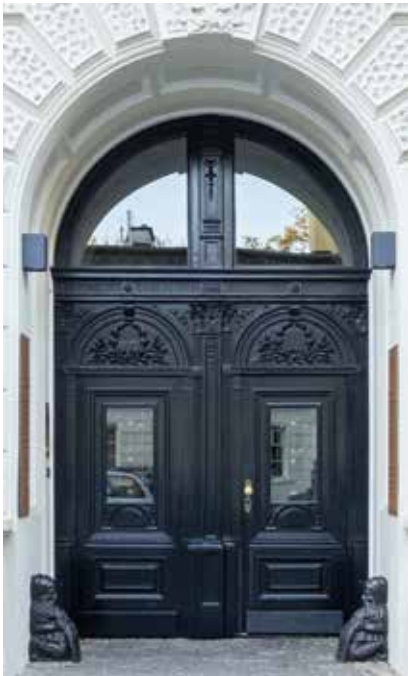
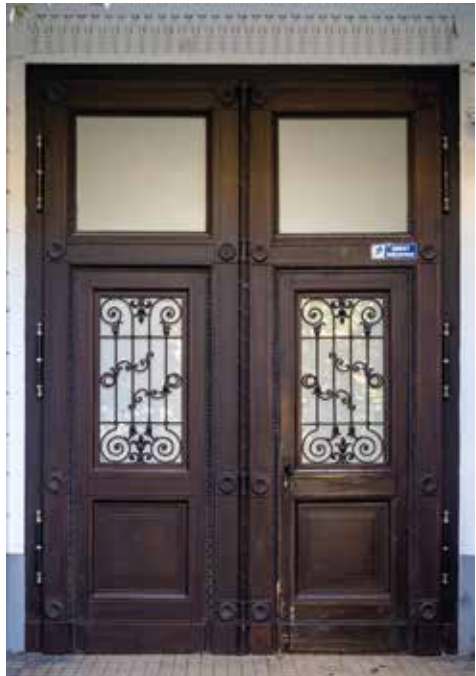
Wrota bramne dwóch warszawskich kamienic po renowacji. Pomalowane na kolor czarny dwuskrzydłowe wrota (po lewej), z półokrągłym nadświetłem, prowadzą do eklektycznej kamienicy przy ul. Mokotowskiej 57. Drugie wrota (po prawej), należące do neorenesansowej kamienicy przy ul. Kopernika 11, są prostokątne, dwuskrzydłowe, szklone, z pozornym nadświetłem. Zastosowanie mlecznych szyb jest błędem – zaślonięto widok na architekturę przejazdu bramnego i wewnętrzny dziedziniec. Fot. A. Cichy

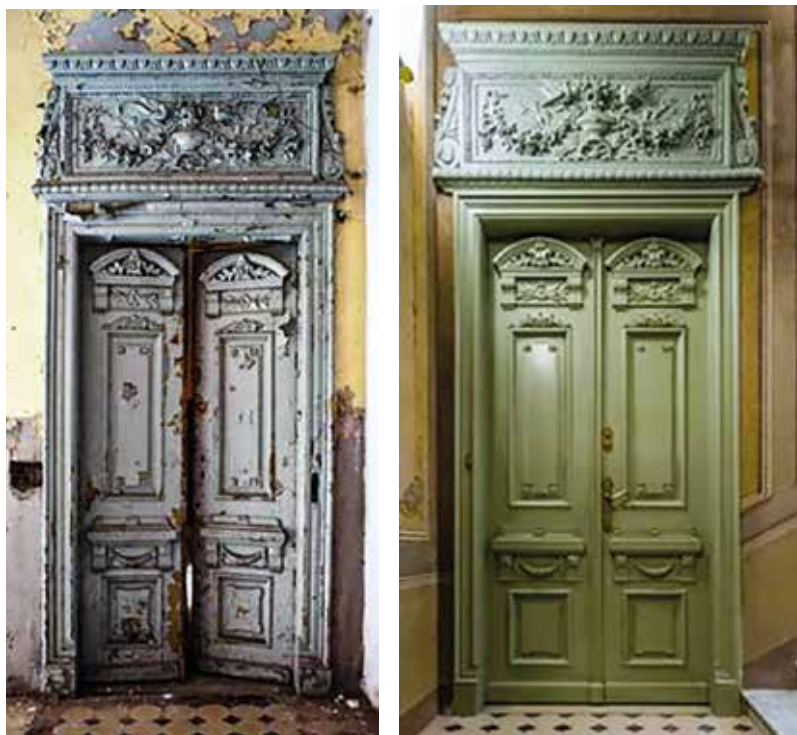
Klatka schodowa w kamienicy przy ul. Foksal 15. Na fotografiach ukazano drzwi drewniane z supraportą – w stanie przed pracami restauratorskimi oraz po restauracji. Kolorystykę przywrócono po wykonaniu badań stratygraficznych warstw malarskich. Fot. za: M. Stacherski, *Przywrócone piękno dawnej Warszawy. Niezwykła metamorfoza 120-letnich kamienic Foksal 13/15* (online), 29.09.2020, https://www.whitemad.pl/foksal_13-15_metamorfoza/ (dostęp: 10.05.2024)

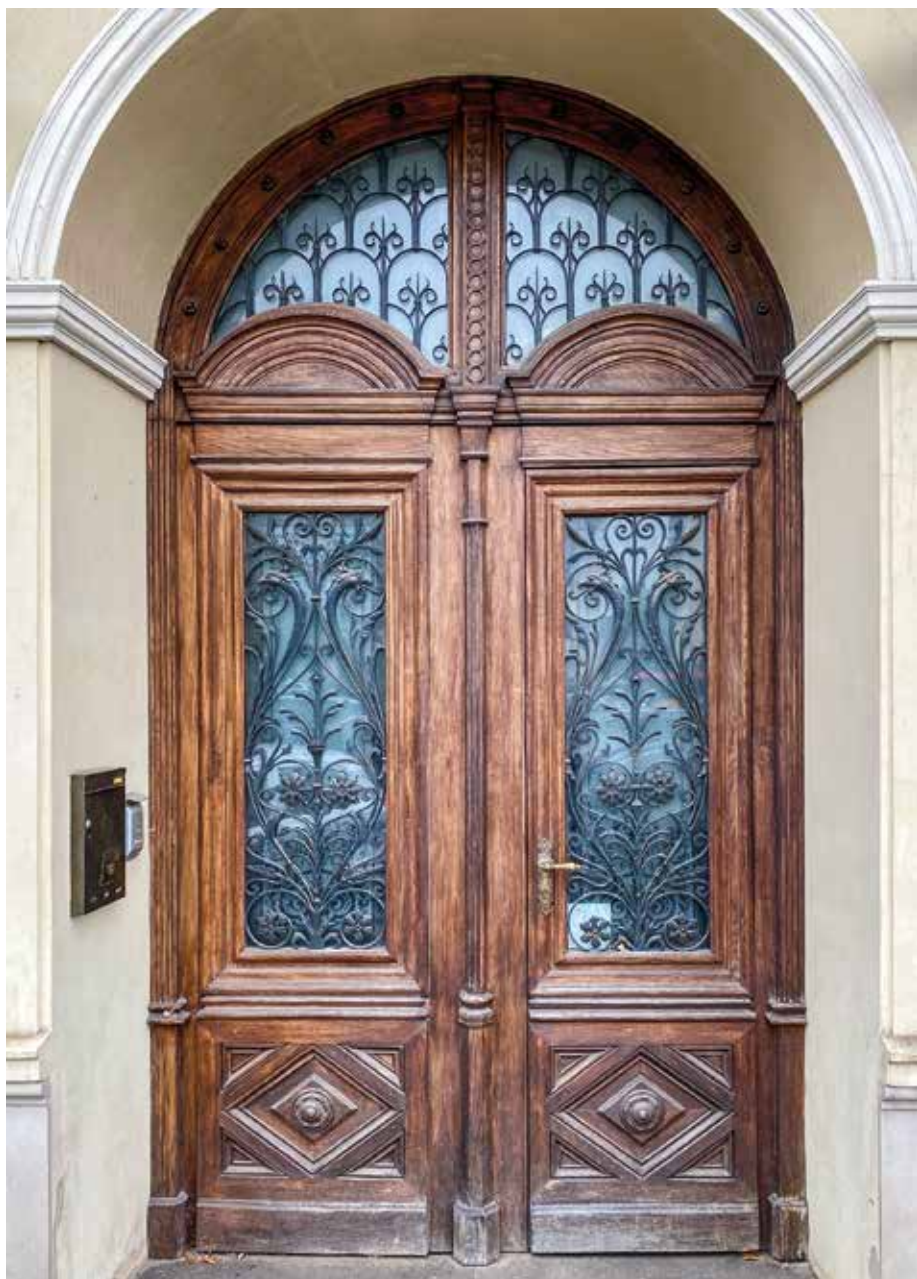
Dobry przykłady rekonstrukcji drzwi przejazdu bramnego w d. pałacu Janaszów przy ul. Zielnej 49. Po 17 latach użytkowania drzwi wymagają tylko odświeżenia powłoki malarskiej. Fot. W. Kmieć

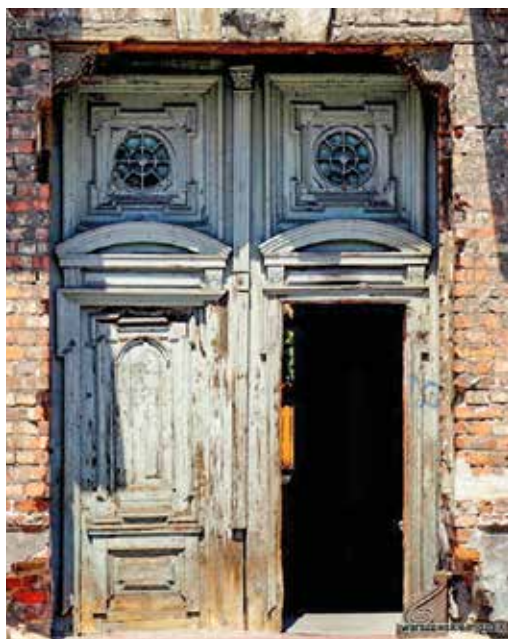
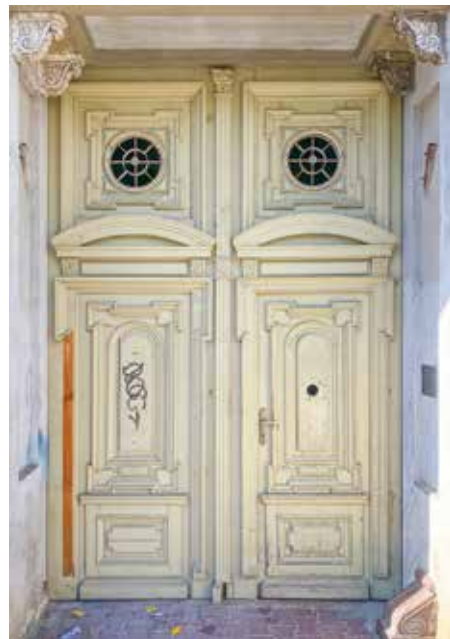
Wrota przejazdu bramnego, oryginalne i zrekonstruowane, w kamienicy przy ul. Okrzei 5. Ponadstuletnie drzwi w 2013 r. były w złym stanie zachowania. Skrzydła stały wówczas na posadzce – otwierała się tylko furtka. Liczne ubytki ozdobnych profili, warstw malarskich występowały w największym nasyceniu w dolnych partiach skrzydeł. W ramach rekonstrukcji na tafle skrzydeł ramowo-płycinowych przeniesiono elementy dekoracyjne z oryginalnych drzwi, tj. kraty prześwitów pozornego nadświetla i przypuszczalnie głowicę pilastra, konsolki wolutowe. Nie przywrócono pierwotnej kolorystyki. Bardziej niż niezgodność kolorystyczna niepokoją widoczne na nowych drzwiach ubytki profili, stopki listwy przyrymkowej, spękania płycin, niewystarczające zabezpieczenie powierzchni farbą bez podkładu gruntującego. Fot. za: <https://www.warszawskie-mozaiki.pl/2013/10/kamienica-markowskiego-okrzei-5.html> (dostęp: 16.11.2024) oraz W. Kmieć

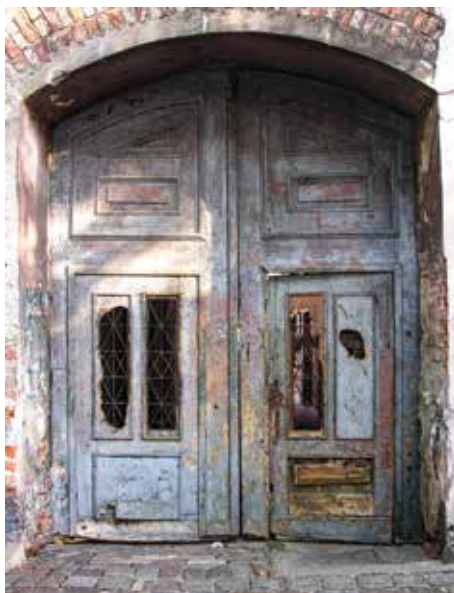
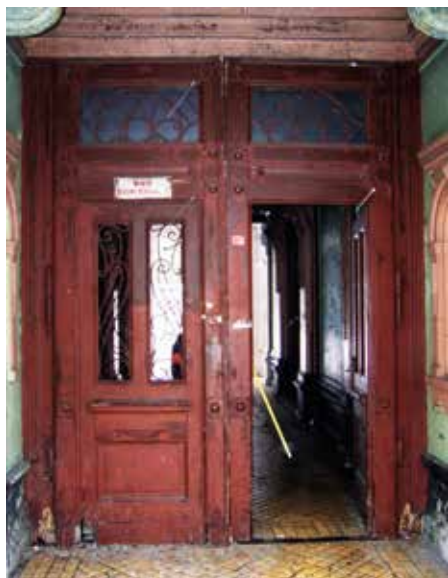
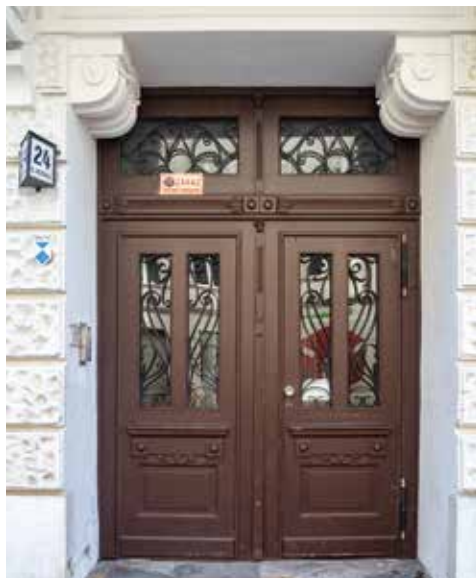
Wrota bramne w kamienicy przy ul. Kłopotowskiego 28: oryginalne (górne zdjęcie po lewej) oraz zrekonstruowane w latach 20. XXI w. (górne zdjęcie po prawej), a także – poniżej – wycinek nowych wrót z kamienicy przy ul. Koszykowej 24. Rekonstrukcja z ul. Kłopotowskiego 28 tylko na pierwszy rzut oka nie budzi zastrzeżeń co do dokładności odwzorowania oryginału. W obiekcie tym wykorzystano nawet żelazne kraty prześwietów (wykonane prawdopodobnie w latach 30. XX w.) i zawiasy pasowo-krzyżowe. Jednak ogląd z bliska ukazuje różnice w wielkości i kształcie luster górnych płycin, profili. Wrota z ul. Koszykowej 24 to również obiekt „oryginalopodobny” – z akcentem humorystycznym w postaci zwieńczeń listew przymykowych. Fot. A. Cichy, 2007 i 2024

profilu i ich układu. Te same błędy odnajdziemy w blisko położonej kamienicy przy ul. Okrzei 29 (przed 1900) – co nie dziwi, bowiem obie realizacje miały tego samego wykonawcę. Odnieść można wrażenie, że o rodzajach profili występujących w tych dwóch „rekonstrukcjach” decydował ubogi zestaw frezów, jakimi dysponował wykonawca, który – zabiegając o najniższe koszty wykonania – nie wzbogacił go o właściwe wzory. Tymczasem dorabianie nowych wzorów noży profilowych do głowic frezerskich, a nawet atestowanych frezów nie nastęrcza dzisiaj trudności. Może być ono także optymalne, zważywszy na powtarzalność profili występujących w stolarkach dawnych, pomimo dużej ich różnorodności, co w dłuższej perspektywie, przy kolejnych rekonstrukcjach, gwarantuje ich wielokrotne użycie. Podstawową wiedzę na ten temat powinni mieć właściciele, potencjalni zamawiający rekonstrukcję, a nawet służby konserwatorskie, aby odrzucić niesumiennych wykonawców.

O „rekonstrukcji” wrót z kamienicy przy ul. Koszykowej 24 (ok. 1902, proj. Juliusz Dzierżanowski) można mówić przede wszystkim źle. Wykorzystano tu oryginalne okucia łączące, ozdobne kraty (jednak odmiennie zamontowane w skrzydłach furtek), zachowano ornament roślinny w postaci liści laurowych, ale plakiety z kaboszonem zredukowano (było ich osiem w każdym skrzydle, są tylko cztery i inaczej rozmieszczone). Wprowadzono elementy konstrukcyjne, których nie było w drzwiach oryginalnych – czyli ślepię. To pokłosie zmiany podziałów pola otworu drzwiowego – wrota były jednopoziomowe dwudzielne (dwuskrzydłowe). Obecnie są dwupoziomowe, stąd ślepię, dwudzielne w podślepieniu, ale z pozorną dwudzielnością nadślepienia. Tę dzielność podkreślono listwami przyrytkowymi, wykonując wzór wcześniej niewystępujący, w formie pilastrów zwieńczonych małymi głowicami korynckimi przeznaczonymi do listew okiennych. Dopasowano więc zakończenie listew przyrytkowych do rozmiarów małych kapiteli, zamiast pozyskać głowice drzwiowe. Zmianą największego kalibru, niedopuszczalną, która wpłynęła na wygląd elewacji, jest niezgodne z pierwotnym usytuowanie wrót. Przed zmianą były osadzone w głębi przejazdu bramnego, obecnie znajdują się blisko elewacji, za węgiem. Tym posunięciem zlikwidowano przestrzeń postojową o walorach dekoracyjnych – ściany przejazdu są dekorowane przez nisze, a całość przykrywa gzyms sufitowy. Detale te są obecnie ukryte za przegrodą. Zmiana miejsca osadzenia wrót wymusiła również zmiany kierunku otwierania skrzydeł. Dodać należy, że lokowanie wrót w głębi przejazdów było rozwiązaniem często stosowanym w kamienicach czynszowych, przykłady odnajdziemy m.in. przy ul. Szpitalnej 8, Nowy Świat 7 (1878-1879, proj. Adam Oczkowski, realizacja Aleksander Woyde), Hożej 39 i 41 (1911-1912, proj. Józef Napoleon Czerwiński i Wacław Heppen), Wiejskiej 17, Foksal 17, Marszałkowskiej 6 (1912-1913, proj. Ludwik Panczakiewicz) i 72 (1897-1898, proj. Edward

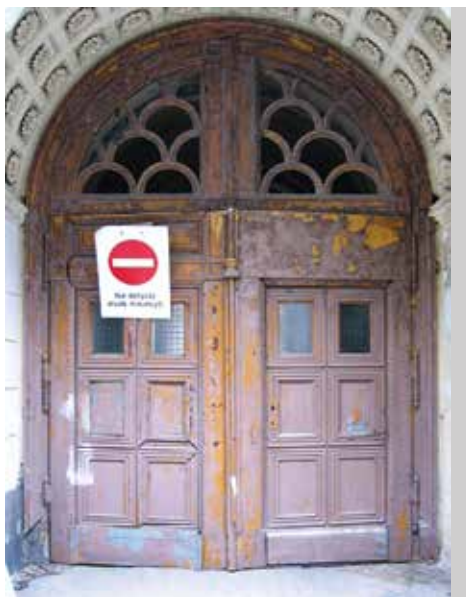
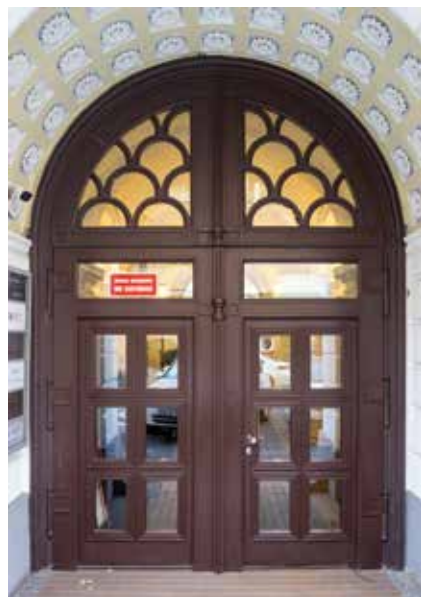
Dwie fotografie wrot przejazdu bramnego w kamienicy przy ul. Wiejskiej 17, pokazujące stan wrot przed i po renowacji – z rekonstrukcją skrzydeł drzwiowych. Był to jeden z piękniejszych przykładów przejazdów bramnych w typie „pałacowym”, w którym ważnym detalem były oryginalne wrota z dekoracją neorenesansową – szczeblinami nadświetla w układzie cekinowym, płycinami o wydatnych trójdzielnych lustrach, ornamentem lesbijskim na krawędziach wewnętrznych ram skrzydeł drzwiowych, z cokołami oraz stopkami podpierającymi opaski i listwę przymykową. Zachowano tylko odrzwia krosnowe ze szczeblinami nadświetla. Żaden z pozostałych elementów i ornamentów nowych skrzydeł, określających stylowo ten detal, nie został zrekonstruowany. Fot. A. Cichy 2007 i 2024

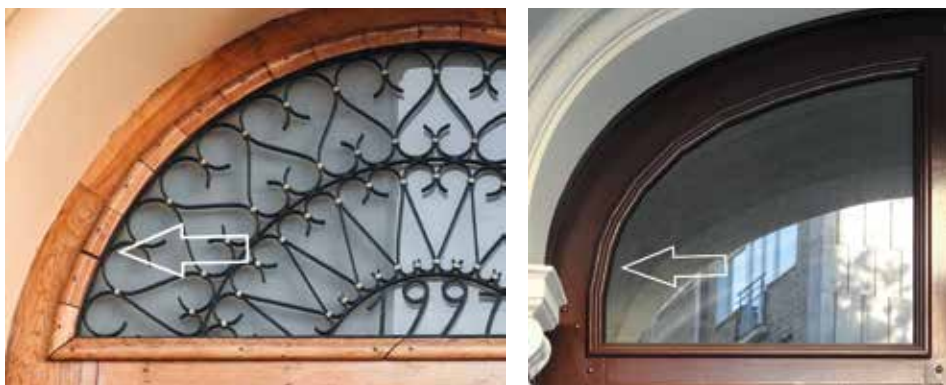
Nadświetle wrót bramnych kamienicy w Al. Jerozolimskich 55 i ul. Wiejskiej 21 – niefachowy sposób wykonania listew mocujących szyby do ramy skrzydła za pomocą krótkich listewek udających półtłuk i łuk koszowy – rozwiązanie pomysłowe, ale nieestetyczne. Fot. A. Cichy

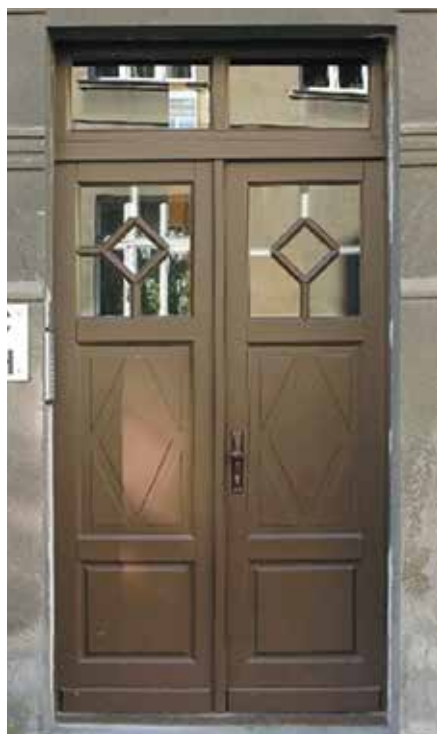
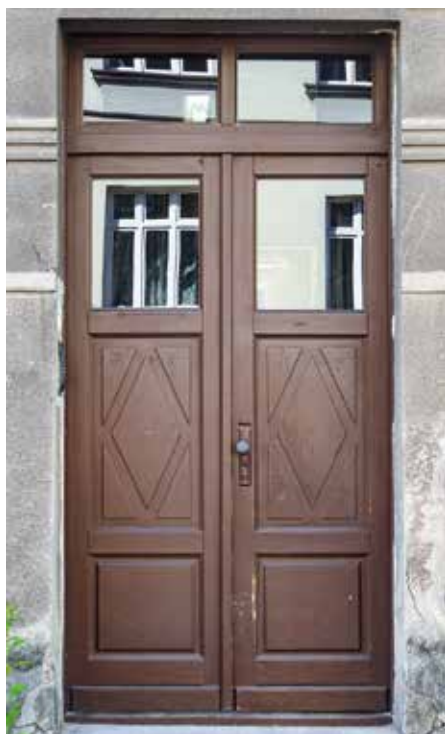
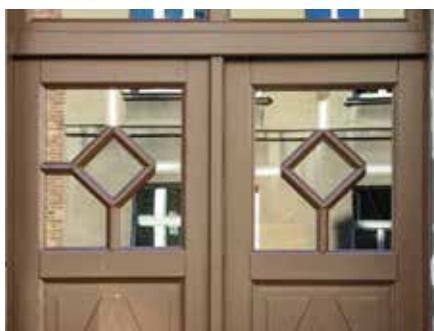
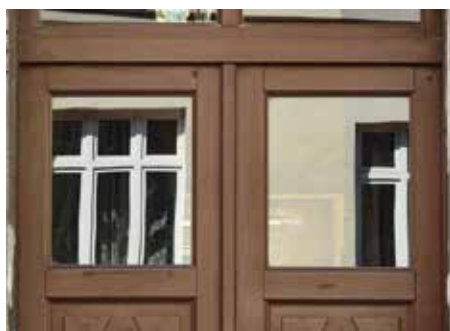
Te nowe drzwi ramowo-płycinowe wykonano do zabytkowej kamienicy przy ul. Urzędniczej 14 w Krakowie. Wykonawca powtórzył główne cechy drzwi oryginalnych – podział pola otworu drzwiowego, konstrukcję i prawdopodobnie kolor. Nie przestrzegał wymiarów składowych, nie powtórzył oryginalnego profilowania. Wprowadzenie tak dużych zmian to wynik zastosowania współczesnej technologii produkcji drzwi, która wykorzystuje inne rodzaje połączeń elementów konstrukcyjnych. Ramiaki łączone są na złącze stykowe profilowe. Stosowane są także taśmy klejące. To przykład bylejakości. Szczeliny przeświitu to nie profilowane listwy połączone z ramiakami na czop kryty nieprzeletowy, lecz listewki przyklejone do szyby taśmą obustronnie klejącą. Po lewej fotografii z 2010 r. pokazujące ubytki zewnętrznych szczelin – zaledwie po kilku latach użytkowania. Po prawej fotografii z 2024 r. pokazujące już całkowity ich brak. Fot. A. Cichy, wrzesień 2010 i czerwiec 2024

wykonano drzwi ramowo-płycinowe z prześwitem szklonym i szczeblinami krzyżowymi. Ramiaki połączone są oczywiście złączem profilowym, ale szczebliny przyklejono do szyb na taśmę obustronnie klejącą. Ilustracja ukazuje „trwałość” tego sposobu łączenia.

W tym miejscu należy przestrzec osoby zamawiające drzwi do obiektów zabytkowych przed wyrobami, w których producent stosuje do łączenia elementów drzwi taśmy montażowe obustronnie klejące z klejami PSA (Pressure Sensitive Adhesive) – nie kwestionując zalet klejów wrażliwych na nacisk. O ich użyciu w drzwiach można powiedzieć wprost, że są symbolem brakoróbstwa, co unacznia przykład pochodzący z Krakowa, z kamienicy przy ul. Urzędniczej 14 (1911, proj. Józef Wilczyński i Alfred Kramarski), ujętej w gminnej ewidencji Krakowa w 1988 r. Do zabytkowego obiektu

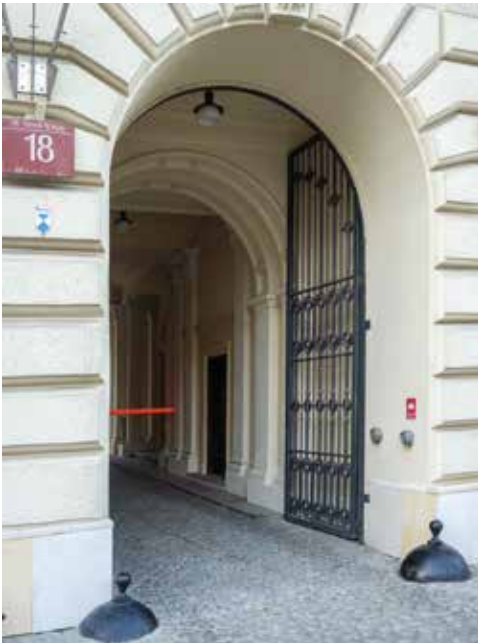
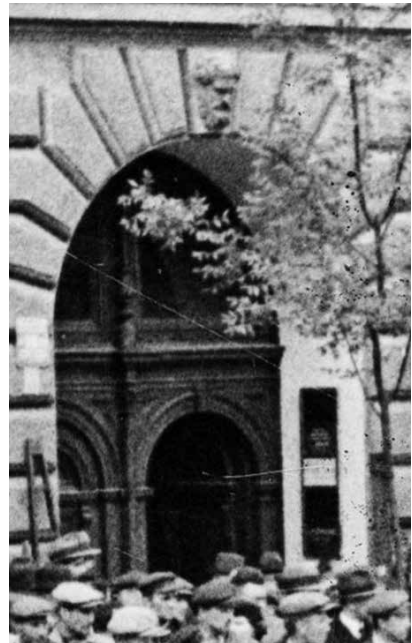
Przejazd bramny kamienicy Pod Gryfami, pl. Trzech Krzyży 18, z czerwca 2024 (po lewej) i maja 1939 r. (po prawej). Na fotografii archiwalnej przejazd zamykają drewniane neorenesansowe wrota. To monumentalna konstrukcja drzwiowa, dwupoziomowa, dwudzielna z półokrągłym nadświetlem i dwiema furtkami. Podziały pola otworu drzwiowego awersu zaznaczone są za pomocą rozwiązań architektonicznych nawiązujących do stylu elewacji frontowej – wydatnego belkowania, półkolumn, pilastrów. Współczesne żelazne wrota to twór niepowtarzający żadnej z cech stylowych oryginału, nawet w podziale pola otworu drzwiowego dokonano zmian – są jednopoziomowe, były dwupoziomowe. Fot. A. Cichy oraz fragment fotografii archiwalnej w zbiorach NAC

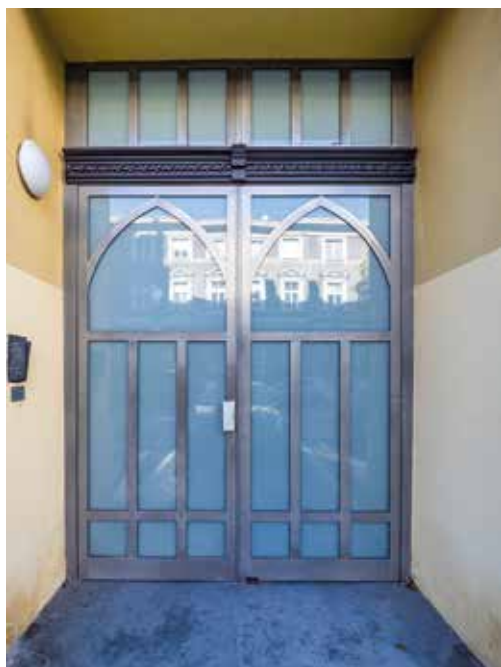
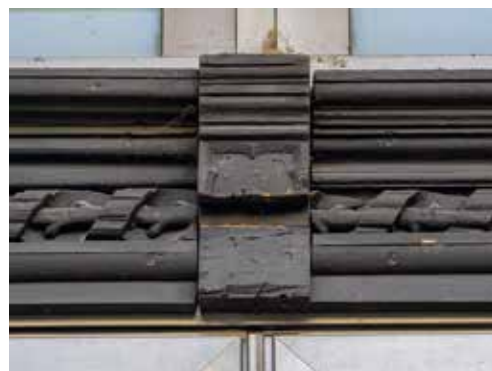
Nowe metalowe wrota w kamienicy przy ul. Litewskiej 5. Fot. K. Diks

Kamienica przy ul. Litewskiej 5 (1898-1899) utraciła część neogotyckiego wystroju elewacji frontowej oraz oryginalne wrota. W miejscu zniszczonej przegrody osadzono nowe żelazne szklone wrota, na których zamocowano fragmenty elementów oryginalnych drzwi wyciętych m.in. z odrzwi i prawdopodobnie listwy przymykowej – udają teraz drewniane ślemię z gotyckim motywem suchej gałęzi oplecionej karbowaną taśmą. W stalowych ramach skrzydeł, wypełnionych mlecznymi szybami, są łuki ostre – nawiązujące do wystroju elewacji frontowej. Całość jest jednak płaska, graficzna i zgrzytem dekoracyjnym jest zestawienie opracowanego rzeźbiarsko wydatnego ślemienia z płaskimi skrzydłami wrót, które wyglądają jak malowane na szkle.

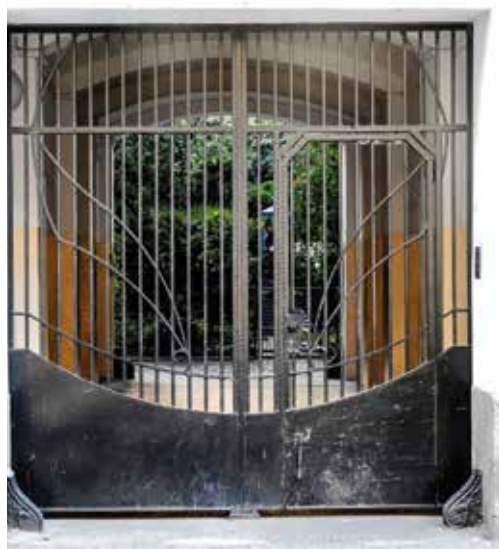
Przykłady nowych żelaznych drzwi kratowych z kamienicy przy ul. Kępczej 4, 6, 8. Fot. A. Cichy

Te dwa obiekty znajdują się na długiej liście realizacji, które obrazują niepokojącą tendencję zastępowania drewnianych drzwi (wrót) drzwiami żelaznymi kratowymi, najczęściej z pominięciem jakichkolwiek odwołań do rozwiązań stylowych oryginalnych stolarek – nawet wtedy, kiedy istnieją możliwości ich rekonstrukcji lub w ostateczności przywołania ich cech także w innym materiale. Na ulicy Kępczej wszystkie niezachowane drzwi

lub wrota przejazdów bramnych zostały już zaopatrzone w przegrody żelazne z prętów, profili stalowych i blach. Są to wytwory zakładów ślusarskich, bezstylowe – najczęściej „nieskażone” projektem architektonicznym. Wyjątkiem na tej i sąsiednich ulicach Starej Pragi są wrota bramne kamienicy przy ul. Kępczej 15 (1897). Architekt najpewniej inspirował się projektem elewacji frontowej tej kamienicy z widocznymi wrotami, pozwalającym odczytać główne cechy podziału pola otworu drzwiowego (dwupoziomego, dwudzielnego w podślemieniu) i jego konstrukcję.

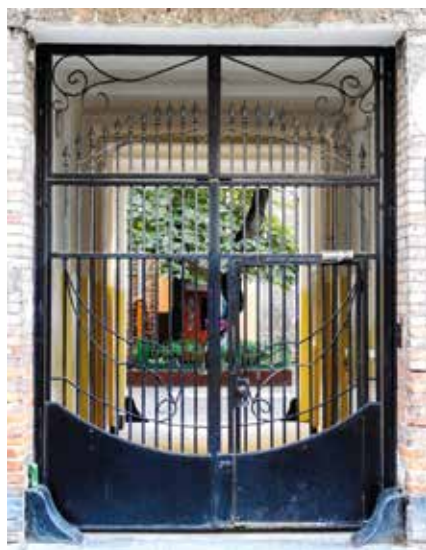
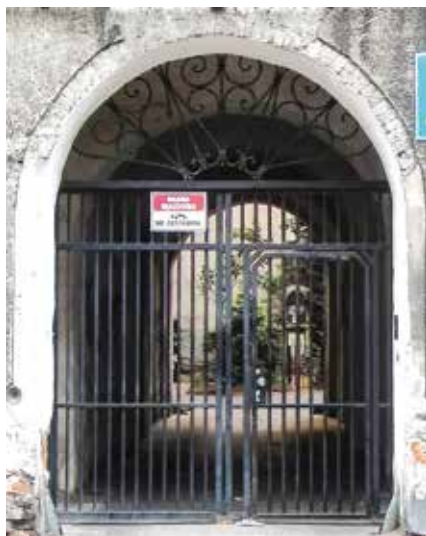
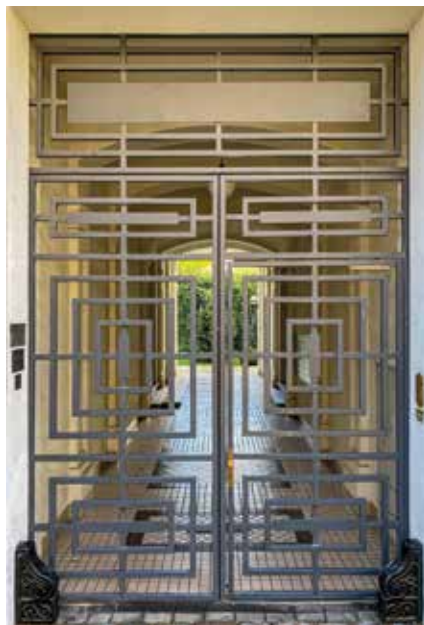
Fragment projektu kamienicy przy ul. Kępczej 15 z widokiem drewnianych wrót bramnych ramowo-płycinowych (z lewej) oraz widok nowych żelaznych wrót kratowych (z prawej strony). Architekt nowych drzwi zrezygnował z ornamentu na rzecz dekoracyjnego graficznego układu zamkniętych stalowych profili, które, skomponowane w kwadraty i prostokąty, w dość dowolnym układzie przypominają podziały pola otworu drzwiowego stolarki oryginalnej. Zwłaszcza cechy dekoracji awersu skrzydeł, zaakcentowanych w tym projekcie wieloma liniami podkreślającymi styki ramiaków, płycin i profil, w nowych wrotkach kratowych zostały w sposób ciekawo odwzorowane. Skan projektu: Muzeum Warszawy, fot. W. Kmieć

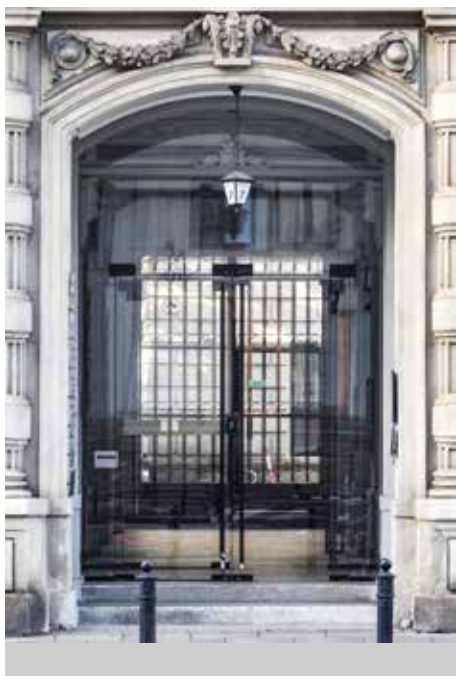
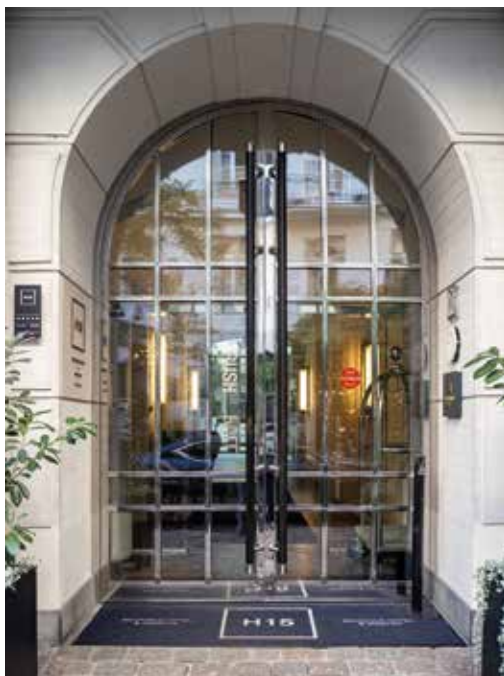
Widok przejazdów bramnych zamkniętych nowymi drzwiami ze szkła i żelaznymi szklonymi – za pomocą których ukazano cechy dekoracyjne wnętrza. Po lewej ul. Nowy Świat 7, po prawej ul. Poznańska 15. Fot. A. Cichy, K. Diks

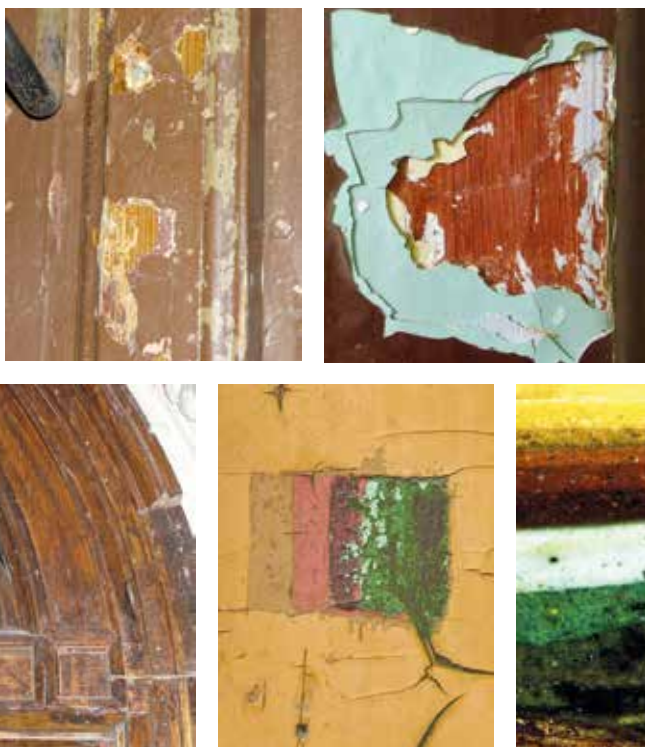
Przykłady malarskich technik dekoracyjnych na stolarnie drzwiowej. Od lewej: mazerunek imitujący drewno sosny na wewnętrznej powierzchni wrót, przykryty wieloma warstwami wtórnych wypraw, ul. Nowogrodzka 19; imitacja drewna (mahoni) wykonana techniką suchego pędzla, Al. Jerozolimskie 47; dębowe elementy wrót pokryte lakierem bezbarwnym, ul. Wiejska 19; warstwy malarskie zalegające na wrotach bramnych ukazane za pomocą odkrywki pasowej i badań mikroskopowych, ul. Targowa 84. Fot. A. Cichy, 2007, 2019, 2024

Mazerunek występował głównie na drzwiach wewnętrznych, na zewnętrznych zaś przypuszczalnie niezbyt często. Technika mazerowania pozwalała nie tylko imitować inny gatunek drewna, bez wad budowy, lecz także zmieniać kierunki usłojenia, tworzyć pozorne układy kompozycyjne, których drewniane elementy konstrukcyjne ram i płycin nie tworzyły. Przykładowo na lustrach płycin namalowany rysunek przyrostów mógł być skomponowany w jodełkę albo kopertę, a na ramach skrzydeł ramiaki mogły łączyć się na narożach uciosowo. Tą techniką ozdobiono wrota kamienicy przy ul. Nowogrodzkiej 19, obecnie zrekonstruowane, niestety, bez powtórzenia mazerowania, którego układu nawet nie rozpoznano. Mazerunek na tych wrotach, obustronny, imitował sosnę i leżał na elementach wykonanych z drewna sosny. Ta pozytywnie oceniona już rekonstrukcja w aspekcie konstrukcyjnym i dekoracyjnym (ornamenty) – choć zdaniem autora również przedwczesna – przyczyniła się do utraty prawdopodobnie ostatnich w Warszawie wrót mazerowanych.

Prace malarskie powinny być poprzedzone badaniami stratygrafii warstw malarskich. Wykonuje się odkrywki pasowe, a w uzasadnionych przypadkach badania mikroskopowe. Te pierwsze pozwalają rozpoznać

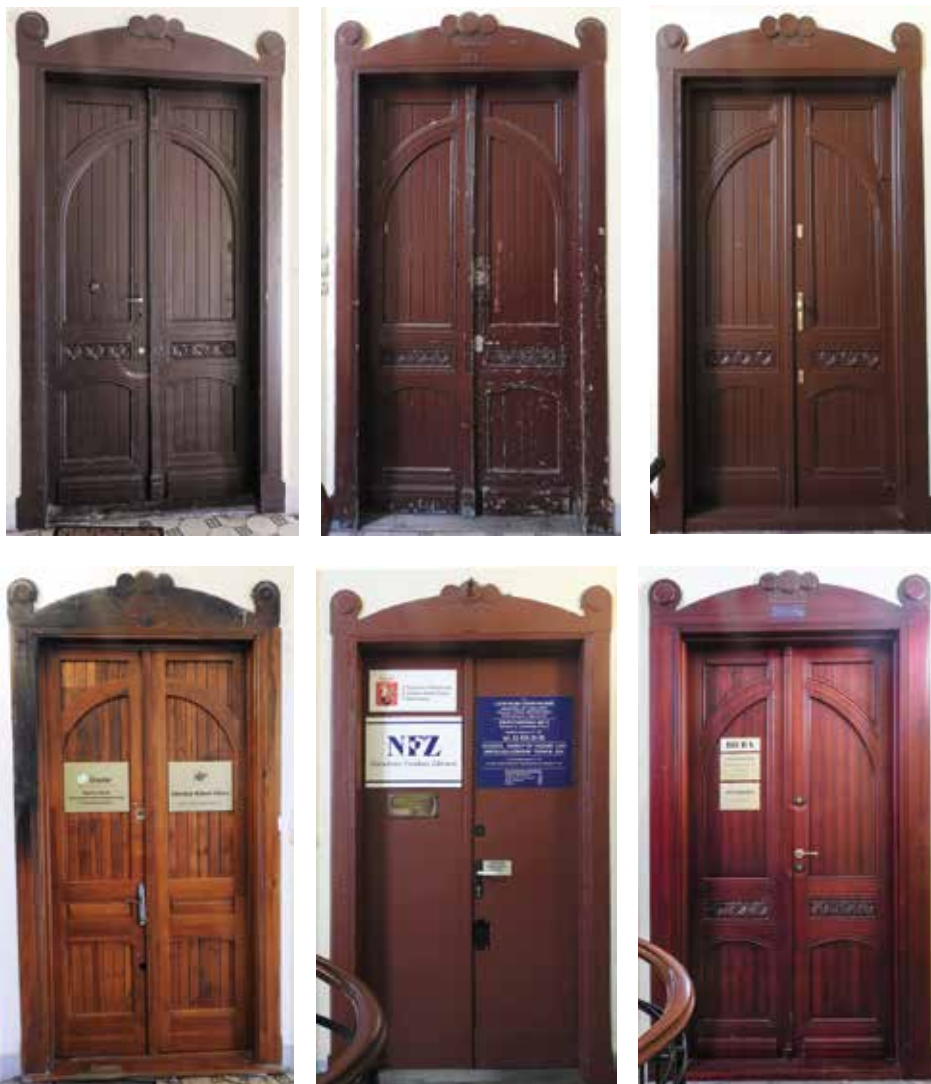
Drzwi do mieszkań w kamienicy w Al. Jerozolimskich 47. Oryginalne secesyjne drzwi, pokazane w górnym rzędzie, zestawiono (poniżej) z trzema parami drzwi oryginałopodobnych, o różnym stopniu odwzorowania pierwowzoru. Na klatce schodowej jest więcej takich „odmian”. Zaskakujący przykład „różnorodności” zarówno w zakresie rekonstrukcji skrzydeł (różne kształty ramiaków i sposoby dekorowania płyt, inne wzory listew przyramkowych, profili, a nawet ich redukcja), jak i w opracowaniach kolorystycznych. Drzwi malowane są na kolor ciemnobrązowy, w różnych odcieniach, oraz kolor „mahoniowy”. Na nowych skrzydłach drzwiowych prowadzących obecnie do lokalu kancelarii ukazano cechy drewna (kolor i gatunek), a na drzwiach do lokalu NFZ skrzydła pokryto blachą. Jest także jedna kratka. To przykład braku elementarnego zmysłu estetycznego, ale i pokłosie lekceważenia zaleceń konserwatorskich, a wszystko w czasach, w których możliwości techniczne firm stolarskich i dostępność materiałów dekoracyjnych, w pełnej gamie kolorów, pozwalają na rekonstrukcję drzwi o dużo bogatszej dekoracji. Fot. A. Cichy

Owocem nieskoordynowanych prac remontowych, realizowanych zazwyczaj w dłuższej perspektywie czasu, jest najczęściej wielobarwne opracowanie zabytkowych stolarek w jednym obiekcie, co obrazują zdjęcia drzwi do mieszkań w już wspomnianej tu, wpisanej do rejestru zabytków kamienicy w Al. Jerozolimskich 47. Popularna jest ponadto wciąż tendencja do odstawiania rysunku drewna podczas prac renowacyjnych na drzwiach, które wykonano pod krycie nietransparentne. Nie ustaje ona, pomimo że drewno użyte do budowy takich drzwi bardzo często ma wady w postaci sęków, przebarwień, wady obróbki mechanicznej, które uzupełniano kitami

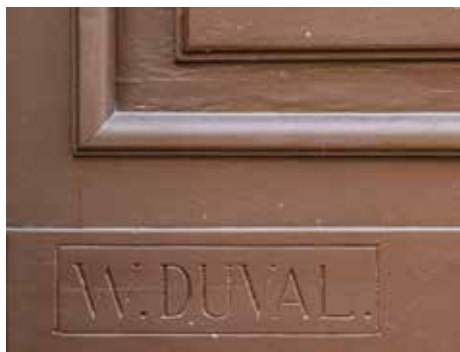
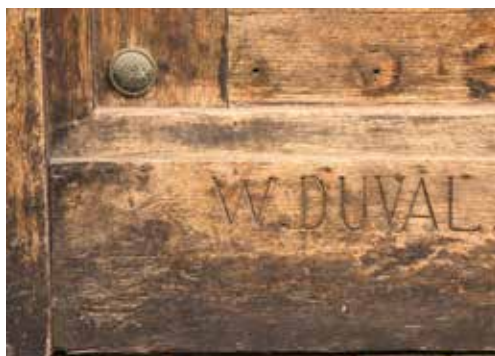
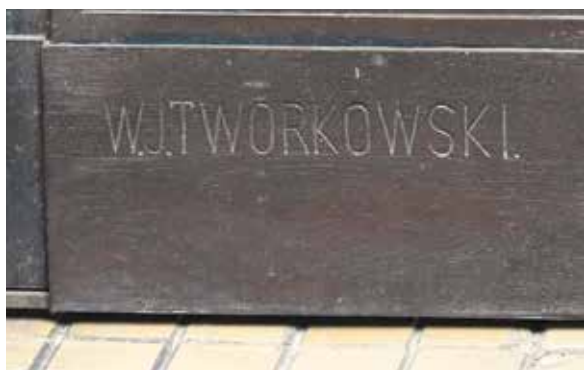
Znaki firmowe warszawskich producentów z branży stolarskiej, znanych m.in. z wytwórstwa drewnianych drzwi i wrót. Imienne nazwy firm wryto na cokółkach skrzydeł drzwiowych kamienic przy (od lewej): ul. Wilczej 65, Foksal 17, Kopernika 11. Fot. K. Diks, A. Cichy

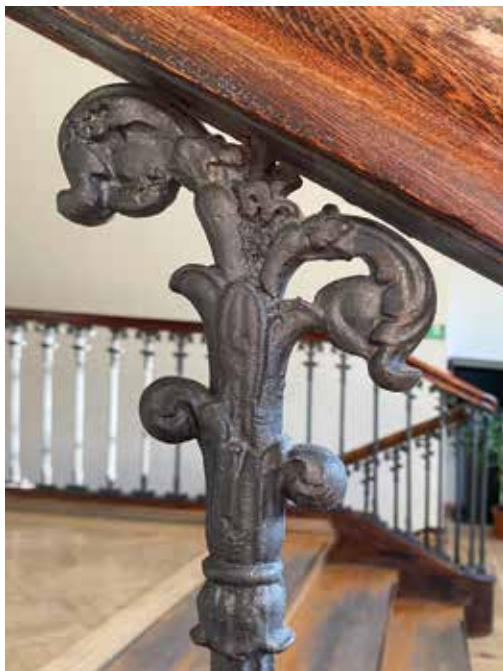
Fragment balustrady schodów klatki schodowej gmachu d. Szkoły Głównej (ob. Wydz. Archeologii UW). Czyszczenie strumieniowo-ścierne zmieniło fakturę powierzchni i stępiło krawędzie żeliwnego odlew. Fot. W. Kmieć

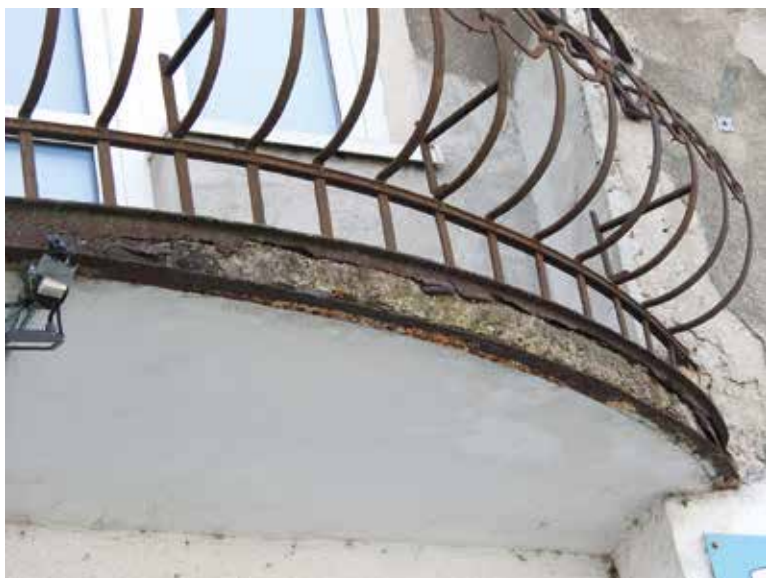
Zniszczona konstrukcja nośna balustrady balkonu domu przy ul. Globusowej 7 we Włochach. Fot. W. Weker

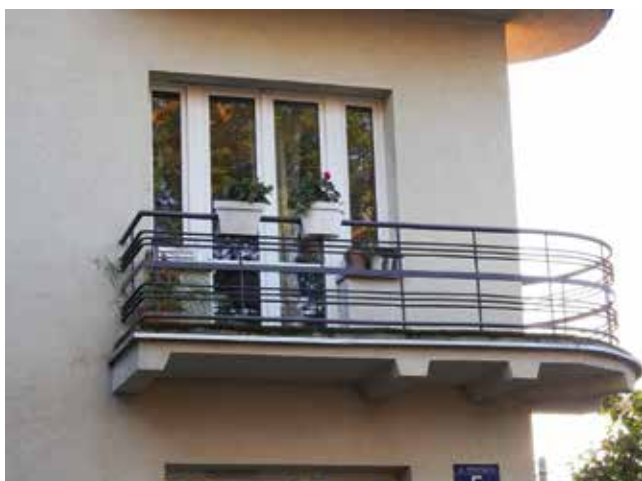
Oczyszczona i zabezpieczona przed korozją balustrada balkonu domu przy ul. Mikołajskiej 5 we Włochach. Fot. W. Weker

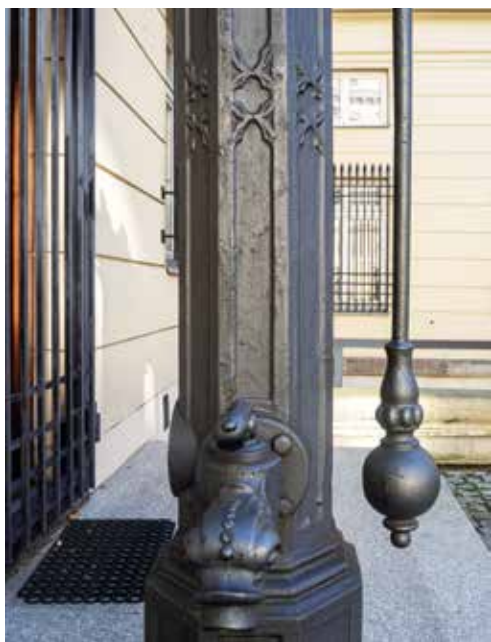
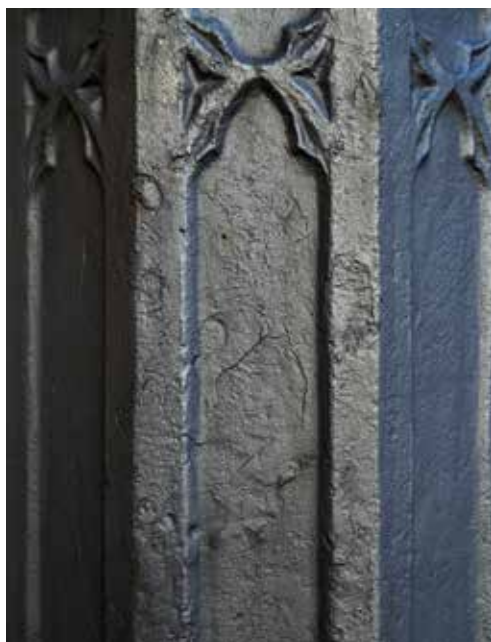
Pompa wodna na dziedzińcu pałacu Czapskich przy ul. Krakowskie Przedmieście 5 – nieodpowiednie przygotowanie obiektu do malowania: nieusunięta warstwa starej farby.
Fot. K. Diks

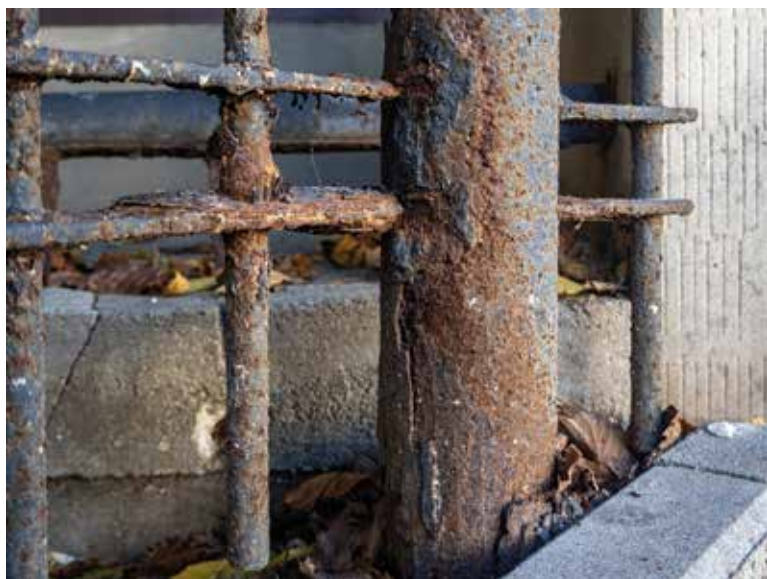
Fragment ogrodzenia przy Pałacu Staszica od strony ulicy Kopernika – rezultat całkowitego zaniedbania obiektu. Fot. K. Diks

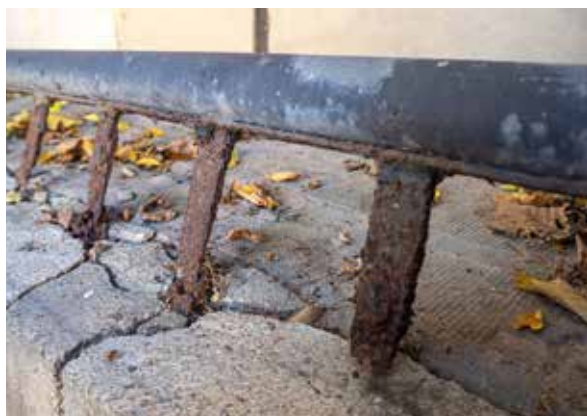
Fragment ogrodzenia przy Pałacu Staszica od strony ulicy Kopernika – zniszczenie korozyjne obiektu w rezultacie braku działań zabezpieczających. Fot. K. Diks

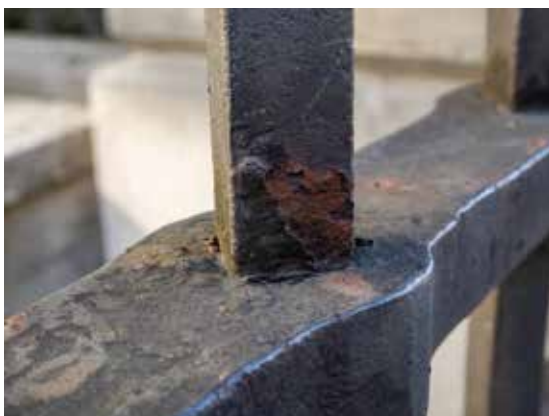
Fragment bramy UW –
korozja podpowłokowa,
nieodpowiednia
bieżąca konserwacja
obiektu. Fot. K. Diks

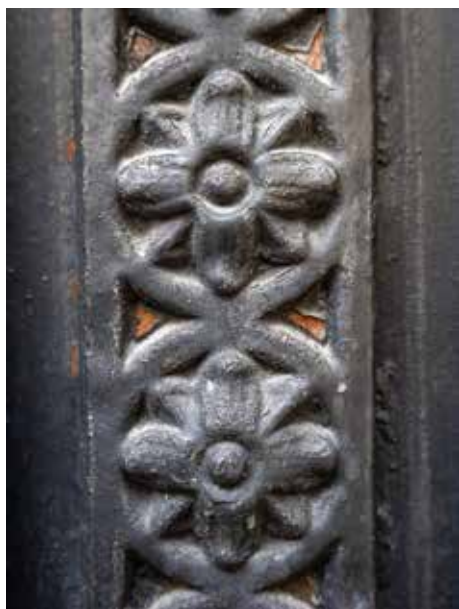
Odpryski farby na fragmencie ornamentu wrót bramy kamienicy przy ul. Wilczej 22 – niedostatecznie oczyszczona powierzchnia przed malowaniem. Fot. K. Diks

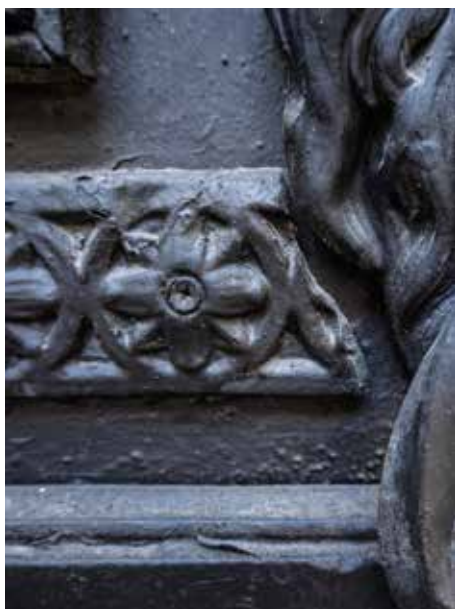
Niestaranne przygotowanie powierzchni wrót bramy kamienicy przy ul. Wilczej 22 przed malowaniem – zamalowane odpryski starej powłoki malarskiej. Fot. K. Diks

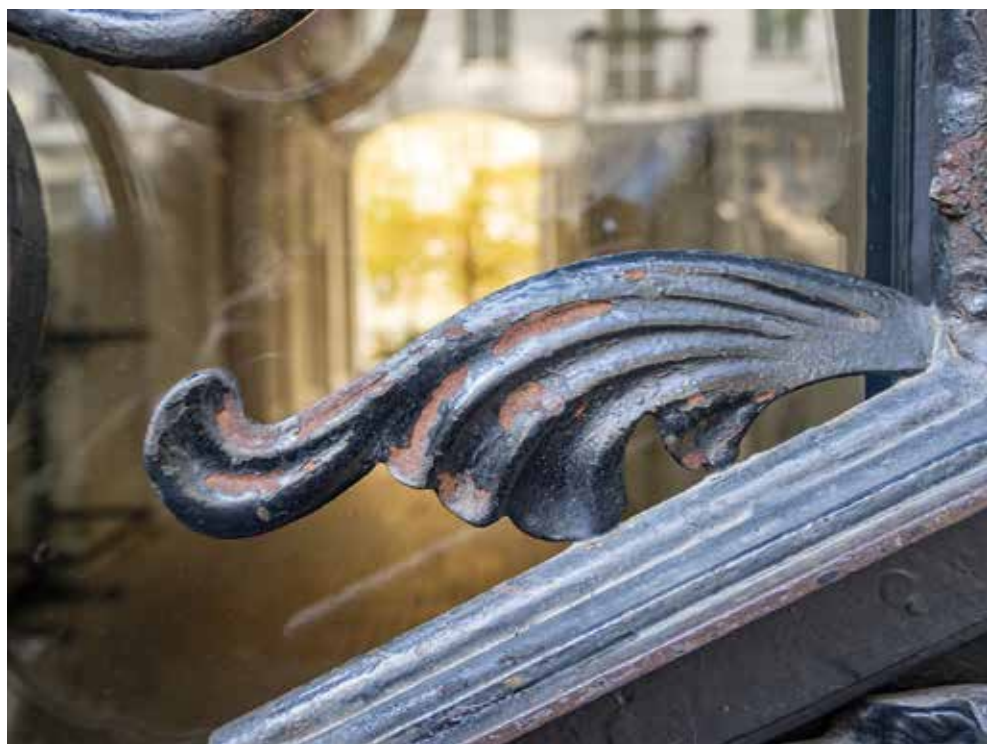
Odspajanie się powłoki lakierniczej na wrotach bramy kamienicy przy ul. Wilczej 22 – wadliwe przygotowanie powierzchni przed malowaniem. Fot. K. Diks

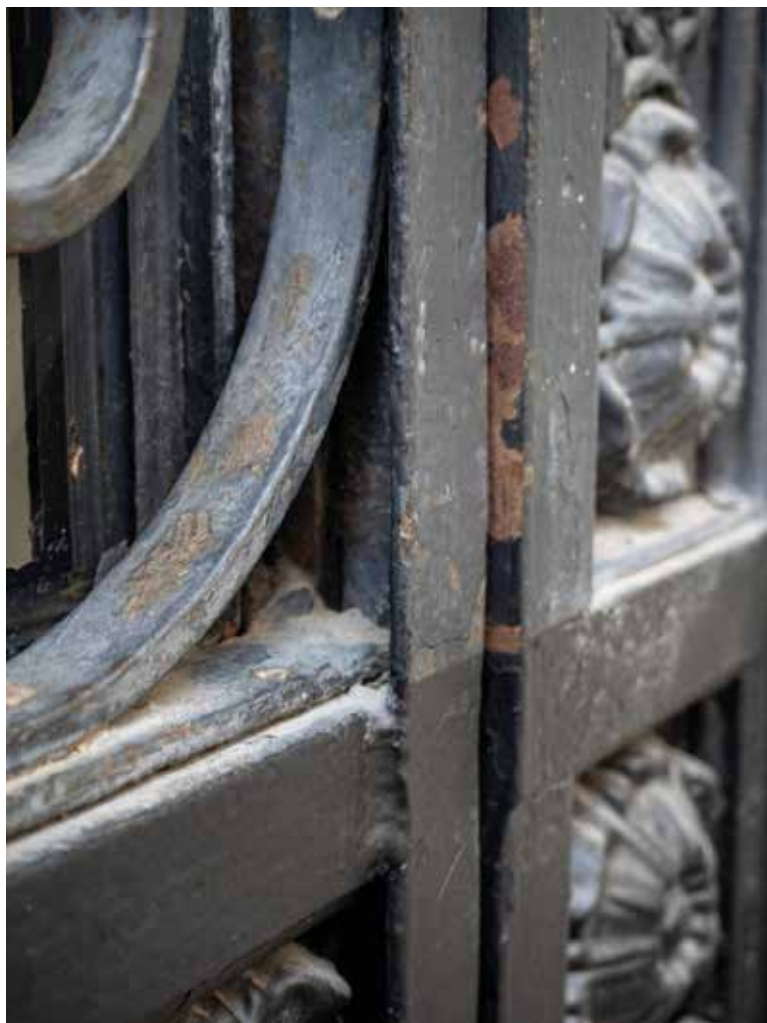
Odszypianie się powłoki lakierniczej na wrotach bramy kamienicy przy ul. Wilczej 22 – nieodpowiednie przygotowanie powierzchni przed malowaniem. Fot. K. Diks

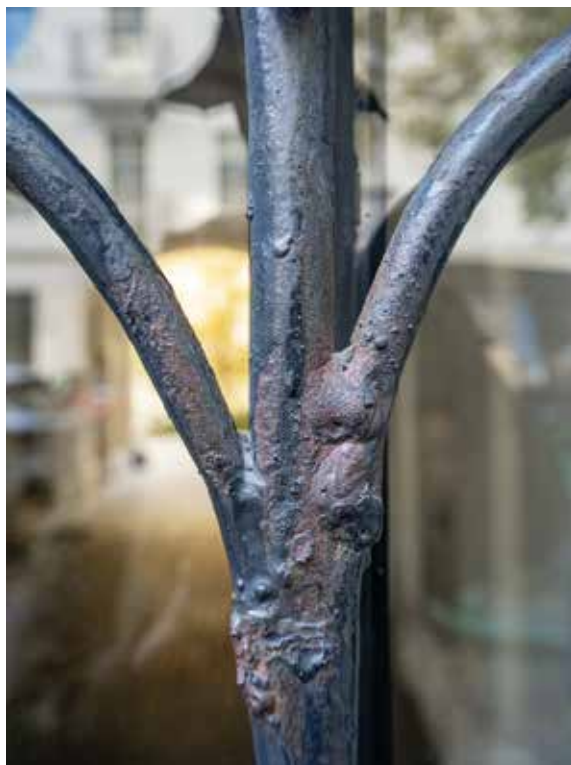
Niestarannie
wykonana naprawa
detalu wrót bramy
kamienicy przy
ul. Wilczej 22.
Fot. K. Diks

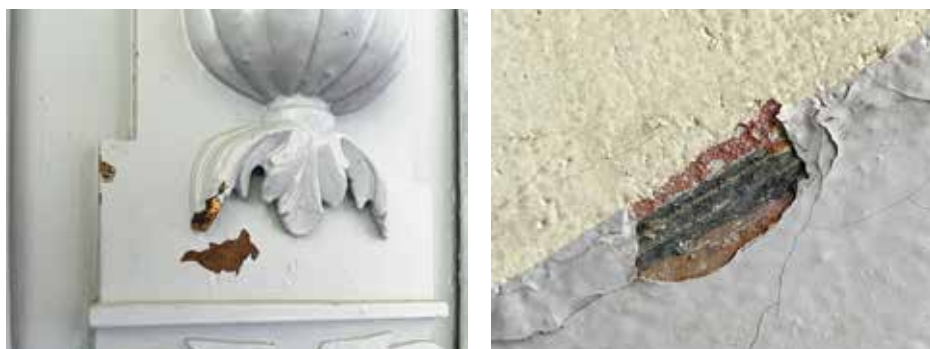
Detale z klatki schodowej kamienic przy ul. Wileńskiej 19 i 21. W ubytku na drzwiach do mieszkania spod wtórnej farby widoczne są złocenia, a na ścianie w odpryskach farby – dawne wymalowania o historycznej kolorystyce. Obiekty powinny być kompleksowo przebadane. Fot. K. Onisk

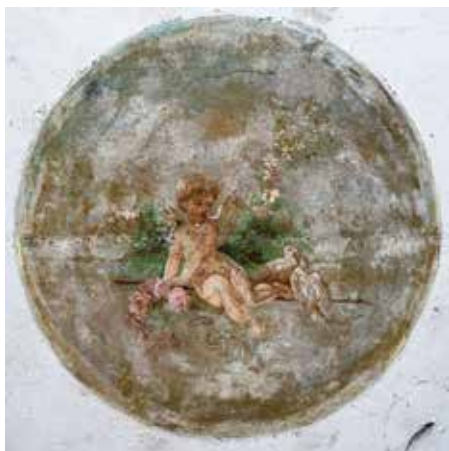
Sklepienie przejazdu bramnego kamienicy przy ul. Inżynierskiej 9 z zachowaną fragmentarycznie polichromią. Najprawdopodobniej malowany był cały sufit, dziś widoczne są tylko tonda, reszta została wtórnie zamalowana. Obiekt powinien być przebadany i poddany konserwacji. Fot. K. Diks
