**PORADNIK DOBRYCH PRAKTYK
ARCHITEKTONICZNYCH**

Warszawskie kamienice przełomu XIX i XX w.

Fundacja
HEREDITAS

Warszawa 2024

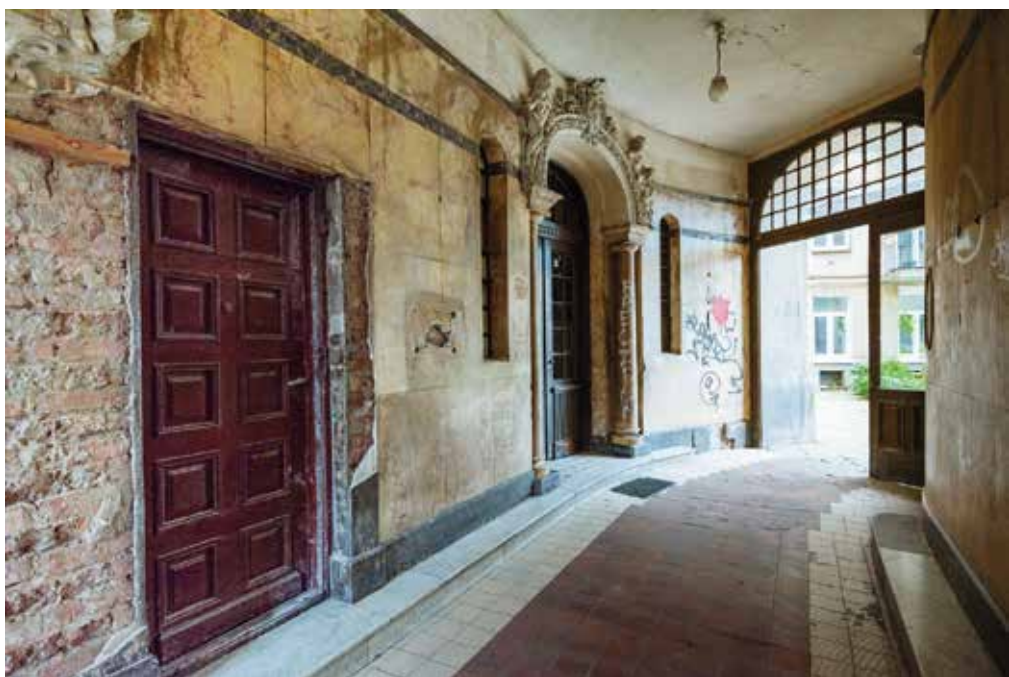
Przejazd bramny kamienicy przy ul. Targowej 84. Ściany obłożono płytami ze stiuku imitującego marmur – ta technika sztukatorska postępuje się malarskimi środkami wyrazu. Płyty jasne urozmaicono czerwonymi żyłkami i zestawiono z płytami czarnymi z jasnymi wtrętami.
Fot. K. Onisk

Je w dobrym stanie, są pokoje chińskie i myśliwskie w pałacu w Wilanowie. Mazerunki bywały różnorodne pod względem artystycznym. Niektóre wiernie naśladowały konkretne gatunki drewna, czasami były bardziej artystyczne. Dość ciekawy wzór tworzy polichromia drzwi na klatce schodowej w kamienicy przy ul. Targowej 84. Jej fragmenty widoczne są tylko w małych odkrywkach, a obiekt czeka na prace konserwatorskie. Ściany tej klatki schodowej zostały wypełnione dekoracjami różnego typu. Niższe partie, przy marmurowych stopniach, pokrywają marmoryzowane płytki wykonane ze stiuku, którego powierzchnia jest bardzo gładka, polewana. Podobnymi okładzinami obłożono ściany przejazdu bramnego.

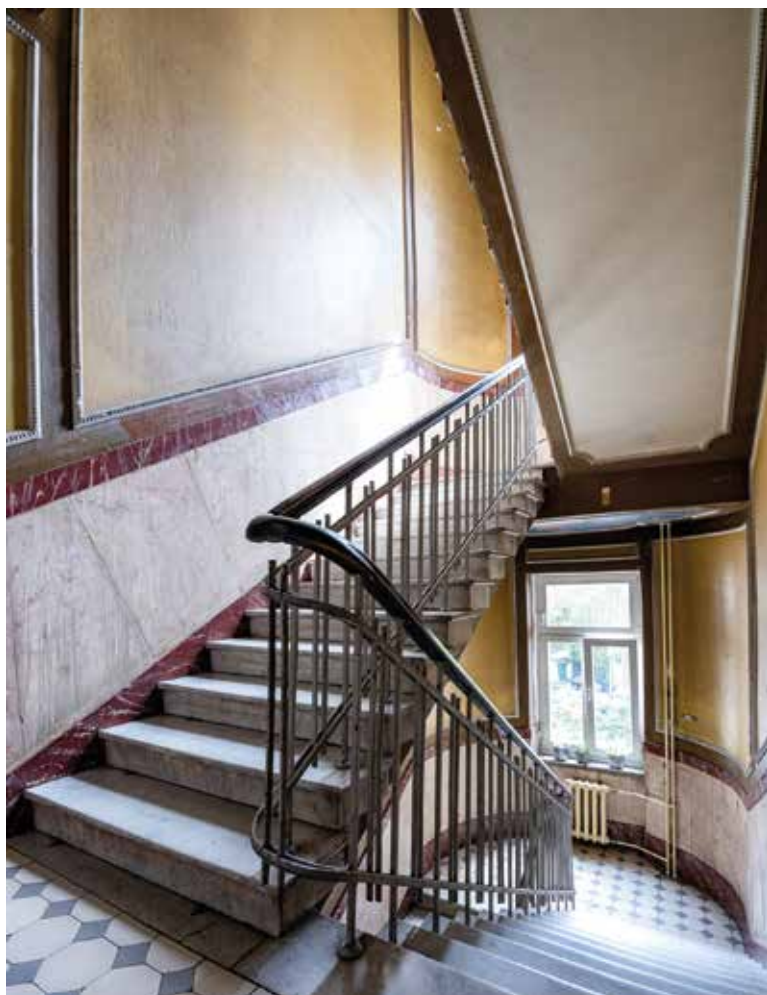
Klatka schodowa kamienicy przy ul. Targowej 84. Część cokołowa ścian, podobnie jak w przejeździe bramnym, jest obłożona stiukowymi barwionymi płytami. Dekoracje malarskie na sklepieniach są najprawdopodobniej przemalowane i trudno bez badań konserwatorskich określić, jaki ich zakres jest oryginalny. Z pewnością pierwotnie wewnątrz miało spójny kolorystyczny charakter. Fot. K. Diks

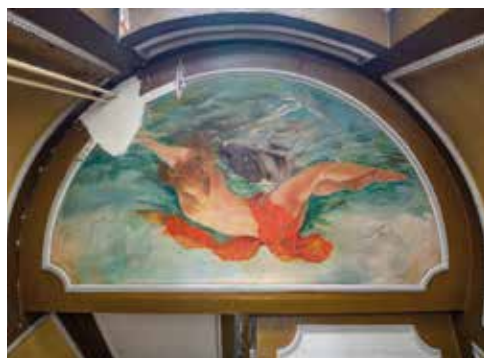
Stolarka drzewiwa klatki schodowej kamienicy przy ul. Targowej 84. W odkrywkach widoczny jest malarski mazerunek, czyli malarska imitacja drewna. Fot. K. Diks, K. Onisk

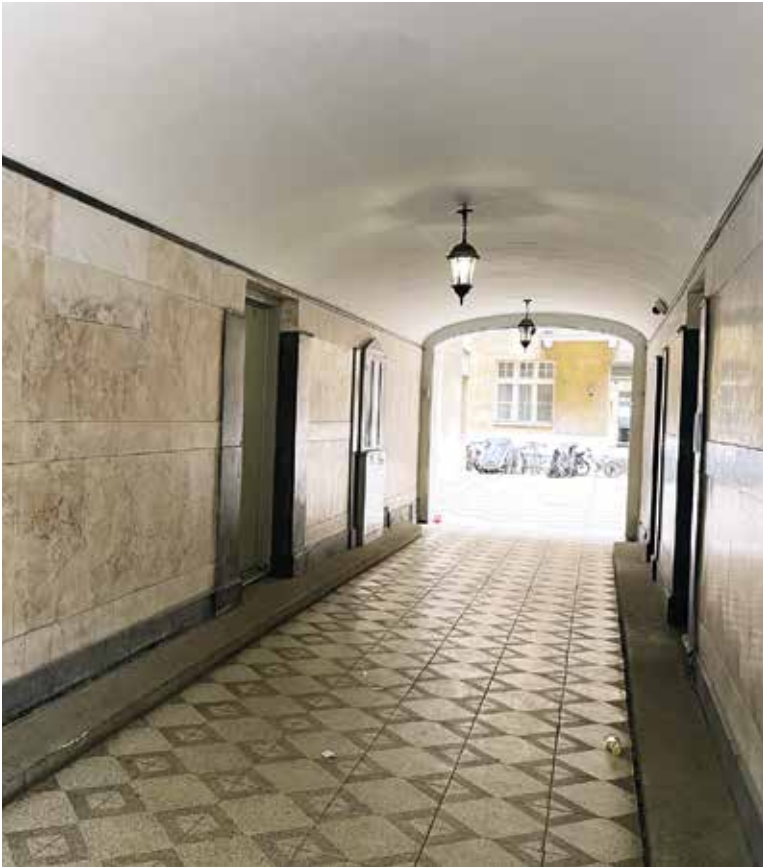
Przejazd bramny kamienicy przy ul. Noakowskiego 10, obłożony płytami stiukowymi imitującymi kamień. Niektóre detale pomalowano brązą – miały udawać powierzchnie złocone. Fot. K. Onisk

Analogia występuje również w Śródmieściu, np. w bramie kamienicy przy ul. Noakowskiego 10. Stiuki imitują marmur tak dobrze, że w dawniej opracowanych kartach zabytków zostały opisane jako okładziny kamienne⁸. Barwione w masie stiuki to stara technika sztukatorska oparta na gipsie, do którego dodawano klej, dzięki czemu możliwe było późniejsze polerowanie powierzchni. Umiejętne dodanie pigmentów tworzy ze stiuku technikę malarską. Pierwotnie stiuki były wykonywane bezpośrednio na ścianie. W pełnej krasie możemy je podziwiać przede wszystkim w odbudowanym Zamku Królewskim. W kamienicach dekoracje te wykonywano w pracowni, później montując u zleceniodawcy gotowe płyty.

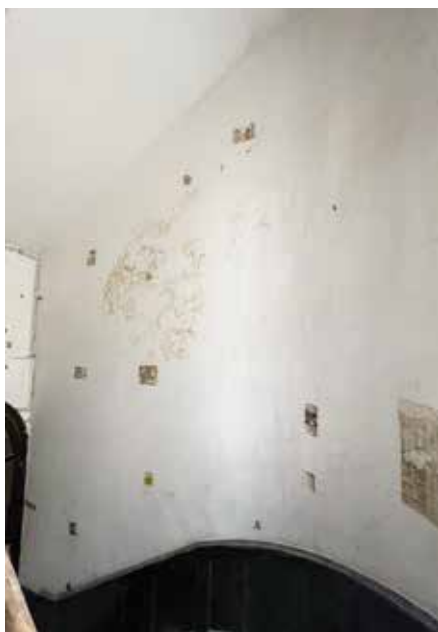
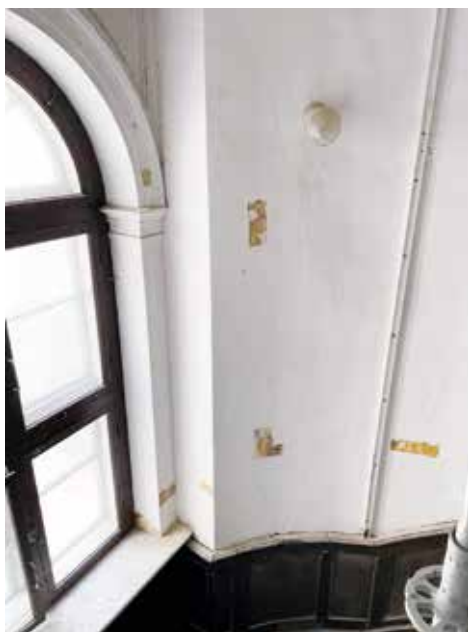
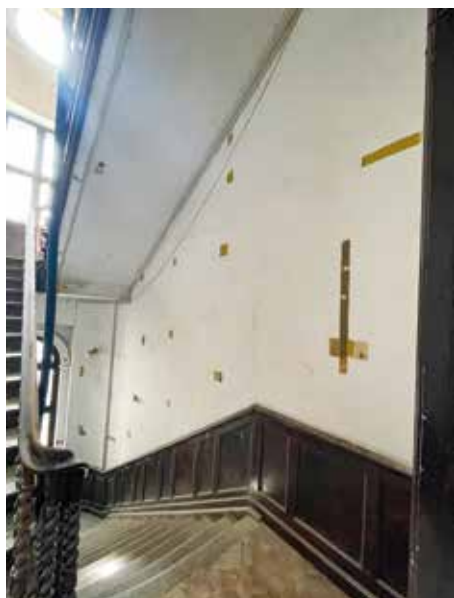
Główna klatka schodowa kamienicy przy ul. Jasnej 17, stan z 2023 r. W trakcie badań wykonano bardzo dużo odkrywek stratygraficznych (widoczne na fotografii w formie geometrycznych sond), w celu określenia zakresu i stanu zachowania polichromii.
Fot. K. Onisk, 2023

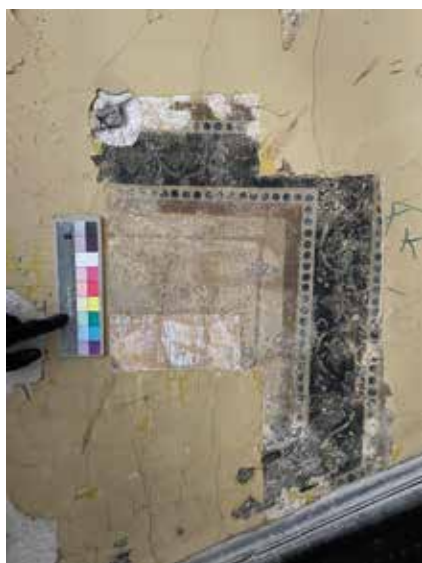
Główna klatka schodowa kamienicy przy ul. Jasnej 17, stan z 2023 r. Odkrytki ukazują spodnią warstwę dekoracji malarskiej. Aby przed remontem określić rodzaj dekoracji, należy przeprowadzić badania. Fot. K. Onisk, 2023

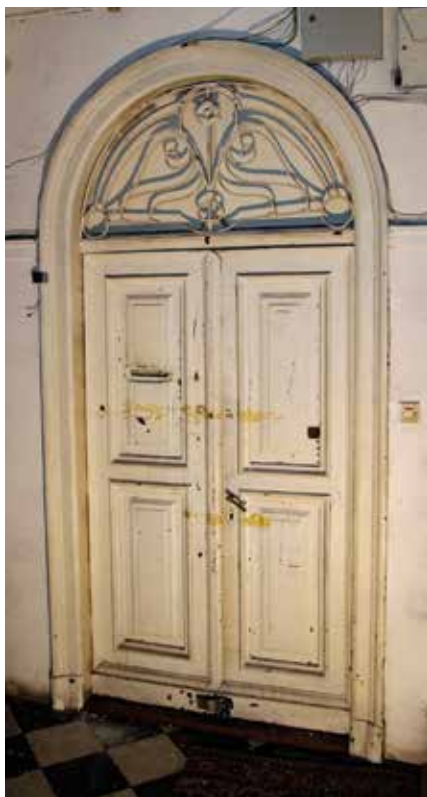
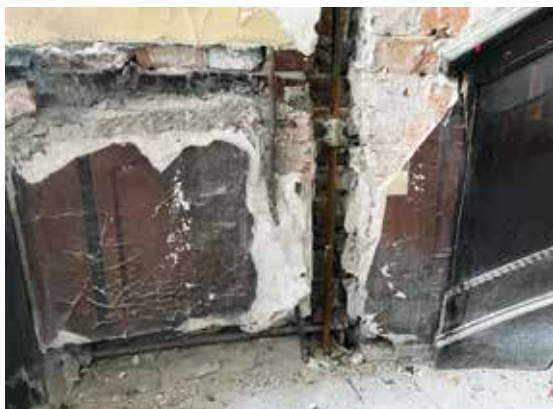
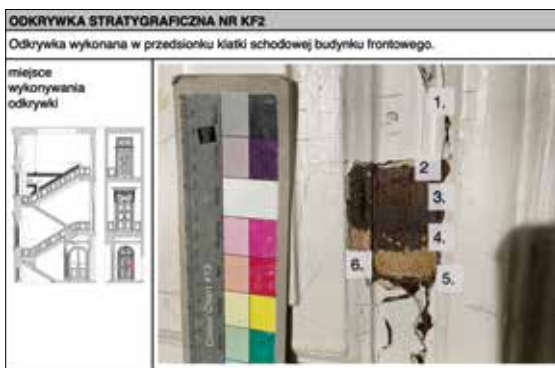
Odkrywka stratygraficzna wykonana w kamienicy przy ul. Jasnej 17 na stolarce drzwiowej głównej klatki schodowej, stan z 2023 r. Widocznych jest kilka warstw mazerunku (malarskiej imitacji drewna). Wystrój wewnątrz ulegał zmianie kilka razy przed 1939 r. Pod forniowaną boazerią na klatce schodowej znaleziono starszą dekorację malarską w formie mazerunku. Wzór na drewnie i w namalowanej wersji był ten sam. Fot. K. Onisk, 2023

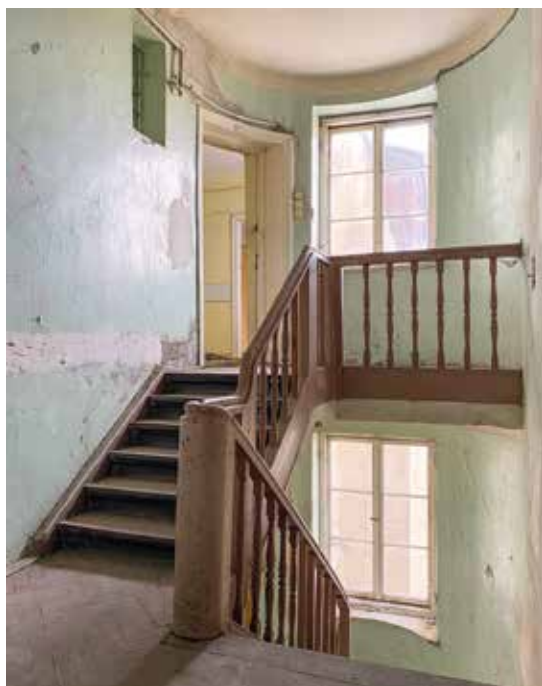
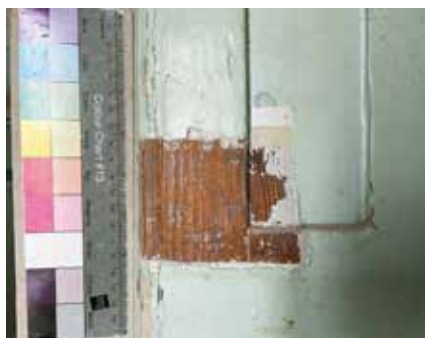
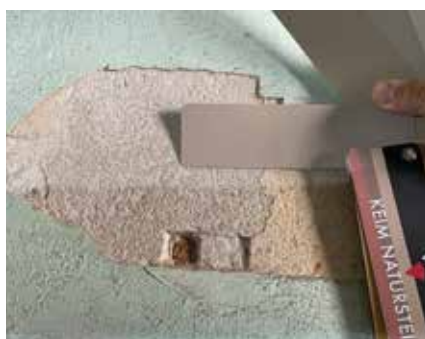
Na bocznej klatce schodowej kamienicy przy ul. Jasnej 17 wystrój był znacznie skromniejszy. Drzwi do lokali i drewniane schody pierwotnie nie były malowane, zapewne jedynie zabezpieczone półprzezroczystą warstwą oleju lub wosku. Ściany pierwotnie pomalowane były na kolor szaroróżowy. Fot. W. Kmieć, K. Onisk, 2023

Kamienice przy ul. Targowej 84 i ul. Jasnej 17 należą do tych zabytków Warszawy, które w dużym stopniu zachowały oryginalny wystrój klatek schodowych. W drugim z wymienionych domów powyżej cokołowych boazerii odkryto dekorację malarską w formie iluzjonistycznie malowanych elementów ramowo-płycinowych w kolorystyce jasnożółtej, żółtej i ciemnoniebieskiej z ornamentem w postaci malowanej brązową wici bluszczy. Badania obiektu podjęto, gdy w ubytkach starej łuszczącej się farby zauważono linie układające się w rytmiczne wzory. W pierwszym etapie wykonano kilka odkrywek, a następnie zaplanowano szersze badania zmierzające do określenia stanu zachowania i zakresu dekoracji.

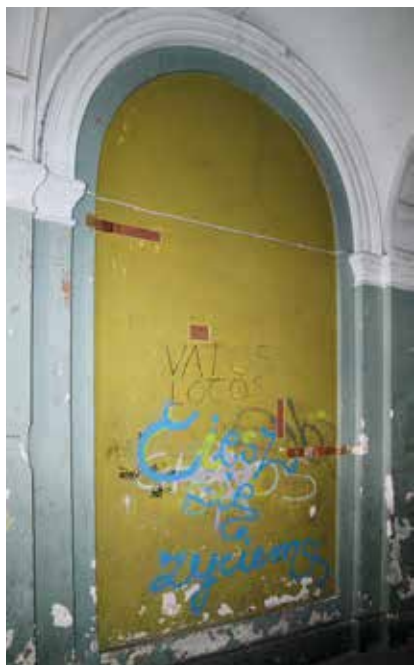
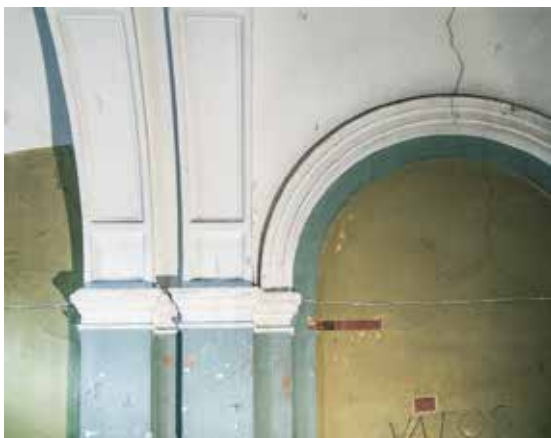
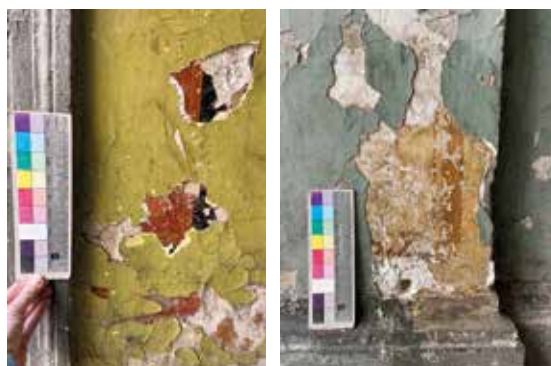
Przejazd bramny kamienicy przy ul. Jasnej 17, stan z 2023 r. Widoczne są dekoracje malarskie odsoniżone w trakcie badań. Fot. K. Onisk, 2023

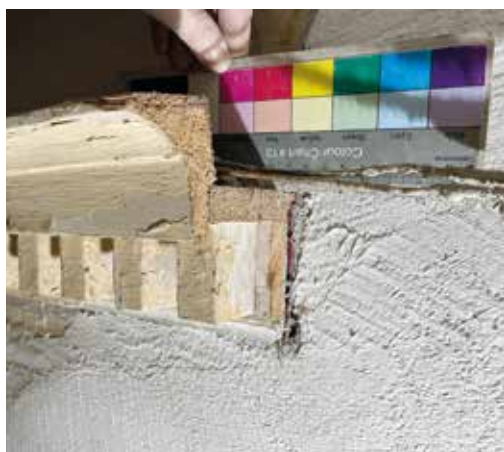
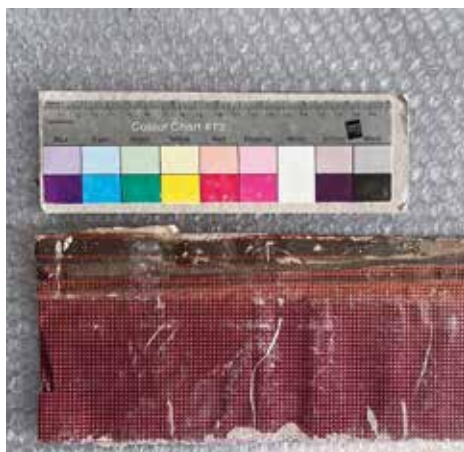
W trakcie badań konserwatorskich kamienicy przy ul. Jasnej 17 pod drewnianym gzymsem odnaleziono fragmenty tapety najprawdopodobniej z XIX w. Fot. K. Onisk, 2023

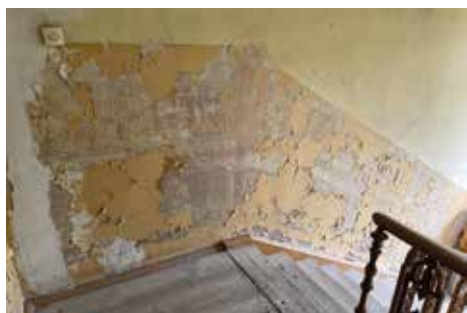
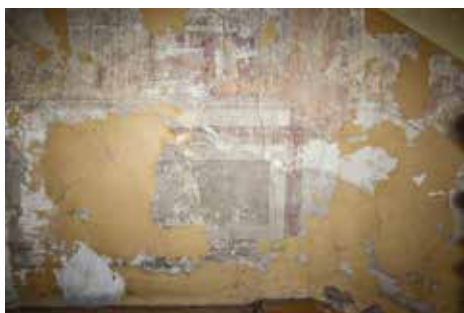
Ściana klatki schodowej w budynku frontowym kamienicy przy ul. Stalowej 28. W ubytkach złączającej się wtórnej warstwy malarskiej widoczna jest dawna dekoracja malarska. Malowidło zachowane jest bez warstw wierzchnich opracowań malarskich – wydaje się, że widoczny fragment to tylko spódnie podmalowanie. Obiekt wymaga kompleksowych badań konserwatorskich. Fot. K. Onisk

W wielu warszawskich kamienicach, które przez wiele lat nie były remontowane, dekoracje malarskie widoczne są w ubytkach odpadających warstw wtórnych przemalowań, np. w kamienicy przy ul. Stalowej 28, gdzie widać najprawdopodobniej spodnie warstwy polichromii. Pod żadnym pozorem osoba bez wykształcenia konserwatorskiego nie powinna sama oczyszczać takich dekoracji, gdyż może to doprowadzić do zniszczenia malowidła – co jest objęte odpowiedzialnością karną.

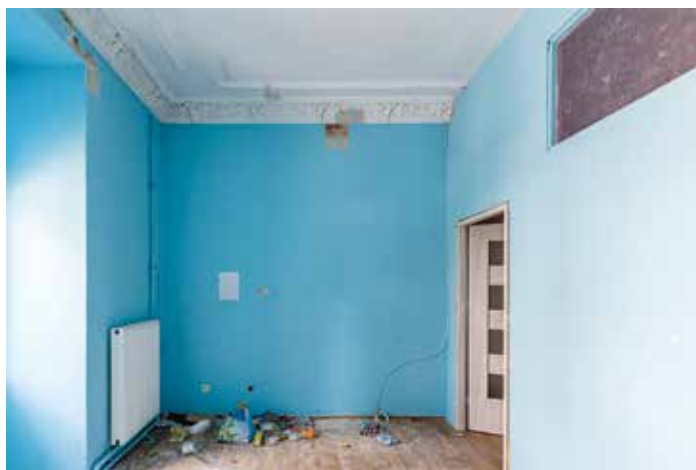
W bardzo przekształconych wnętrzach mieszkań kamienicy przy ul. Stalowej 54 odkryto malowany pierwotnie na kolor szary wystrój sztukatorski, wzbogacony pasową dekoracją malarską. Część elementów była złocona. Badania wykonane zostały przed remontem budynku. Fot. K. Diks

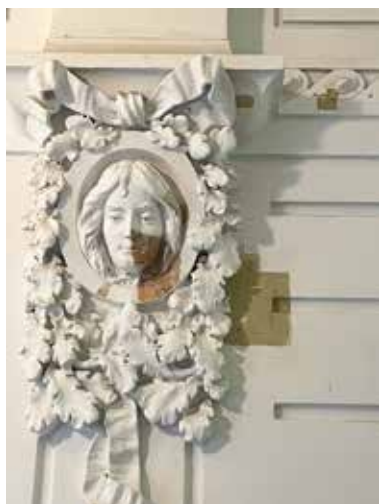
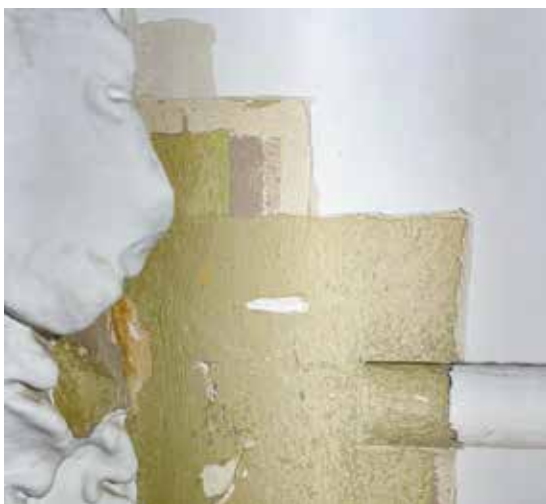
W trakcie badań konserwatorskich klatki schodowej kamienicy przy ul. Brackiej 18 (budynek frontowy) okazało się, że przedsionek z secesyjną dekoracją był pierwotnie pomalowany na kolor oliwkowy. Fot. K. Onisk

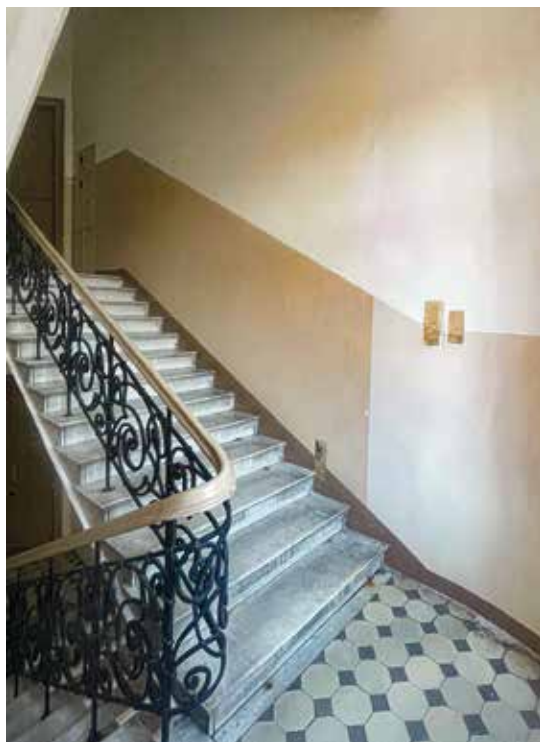
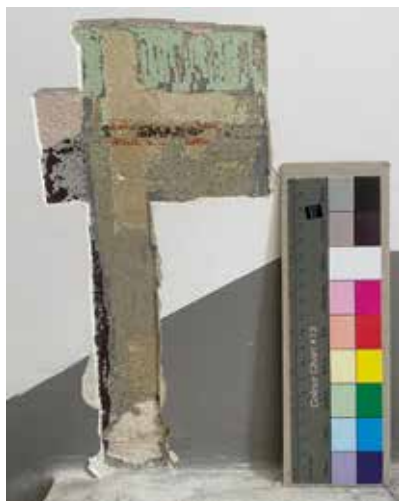
Badania konserwatorskie klatki schodowej kamienicy przy ul. Brackiej 18 (budynek frontowy) wykazały ponadto, że ściany klatki pierwotnie miały wymalowane na kolor beżowo-oliwkowy cokoły, oddzielone od pozostałej, jaśniejszej części ścian podwójną czerwoną linią. Fot. K. Onisk

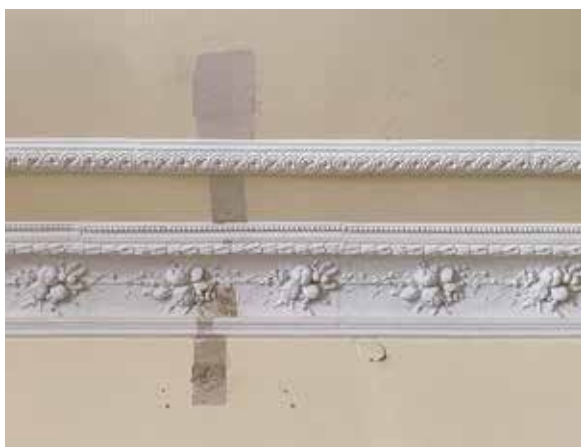
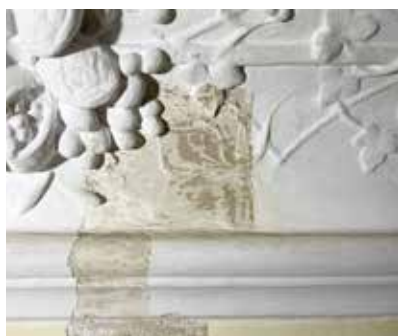
W odkrywkach na ścianach klatki schodowej kamienicy przy ul. Nowogrodzkiej 48 rozpoznano oryginalną polichromię sztukaterii w odcieniu szarozielonym i brązowym; niestety, warstwa malarska była bardzo osłabiona, „pudrowała się”. Fot. K. Onisk

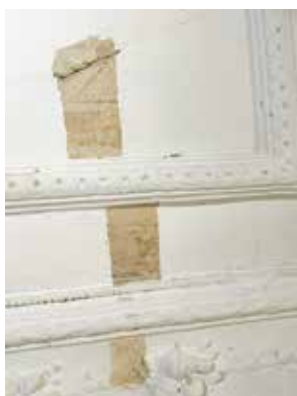
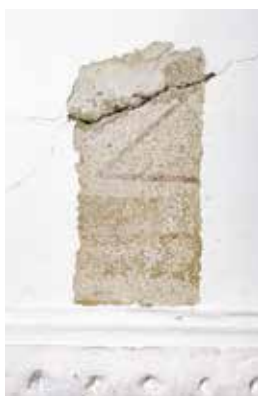
W jednym z mieszkań na parterze kamienicy przy ul. Nowogrodzkiej 48 pierwotnie istniała dekoracja malarska sufitu i fasety; wzory były skomponowane ze sztukateriami; niestety, odkryta w trakcie badań warstwa malarska zachowała się w stanie bardzo przetartym. Fot. K. Onisk

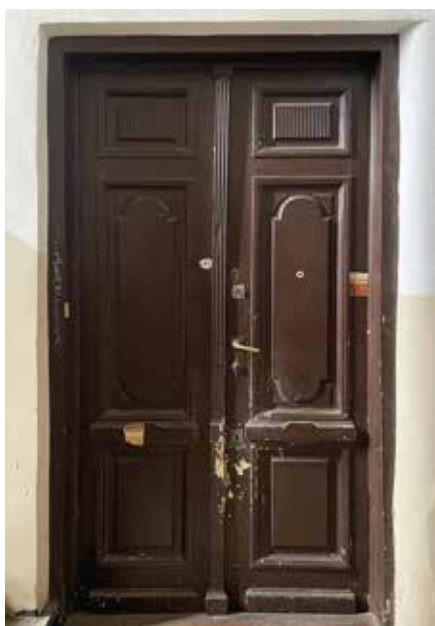
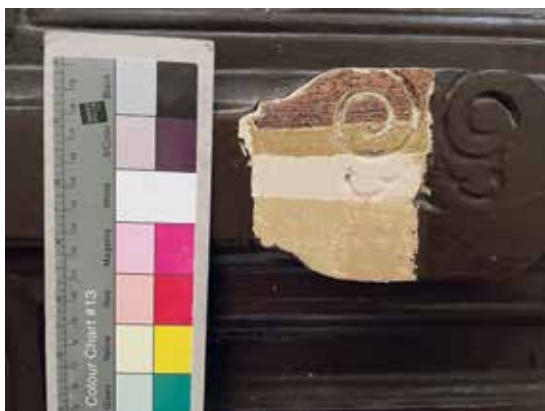
Na drzwiach wejściowych do mieszkań kamienicy przy ul. Nowogrodzkiej 48 pierwotnie wykonany był mazerunek. Fot. K. Onisk

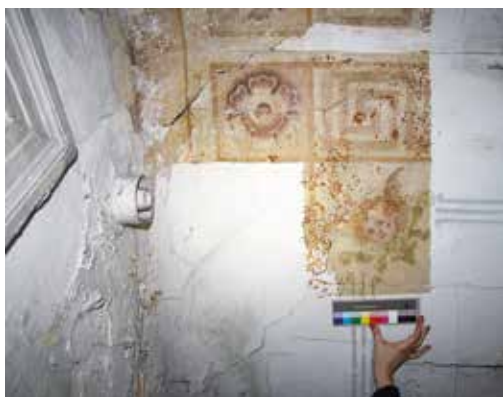
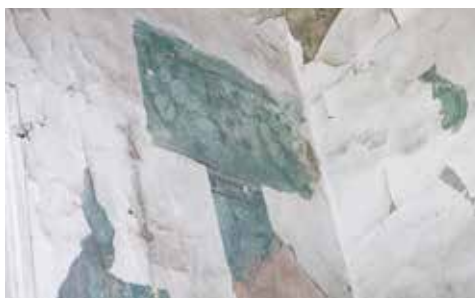
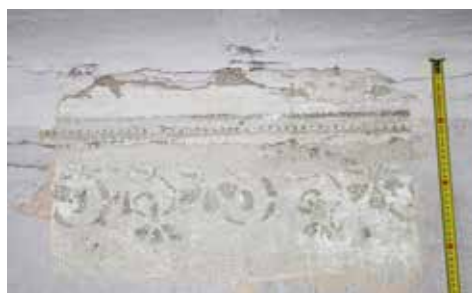
Fragmnty dekoracji malarskich willi przy ul. Modlińskiej 257. Polichromie są bardzo zróżnicowane zarówno pod względem złożoności kompozycyjnej, jak i technicznie.
 Fot. K. Onisk

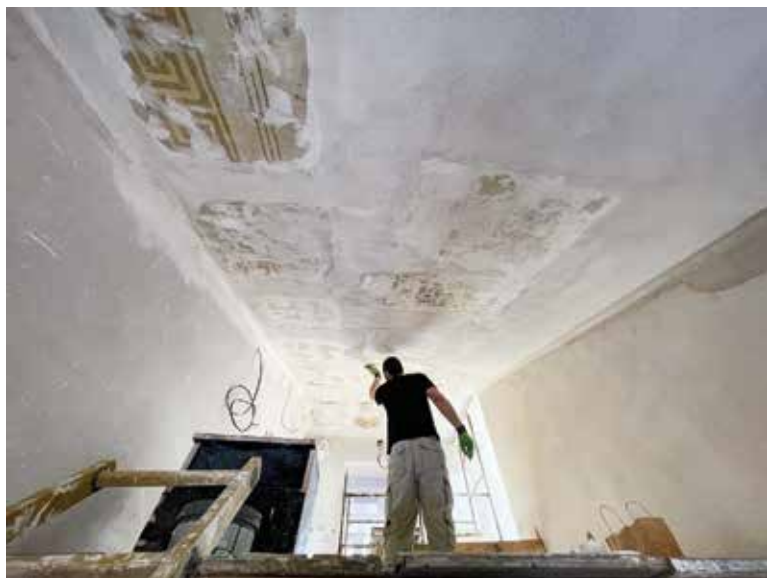
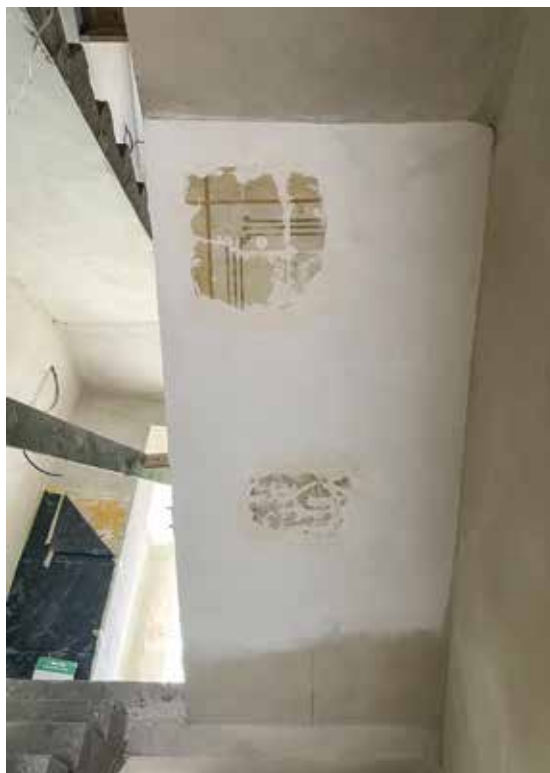
W lipcu 2024 r. w willi przy ul. Modlińskiej 257 prowadzone były prace przy polichromiach. Na fotografiach widoczne są fragmenty zachowanych pierwotnych kompozycji, które zostały przeniesione na podłóża zastępcze (transfer malowideł ściennych) na czas wymiany konstrukcji klatki schodowej. Następnie transfery zostały wmurowane zgodnie z inwentaryzacją. Planowana jest rekonstrukcja pozostałych partii malowideł.
Fot. K. Onisk

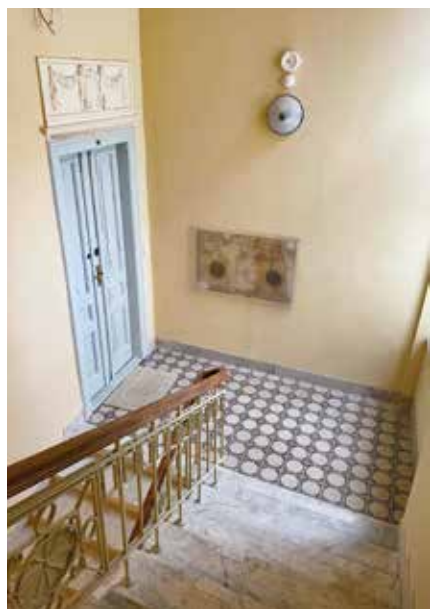
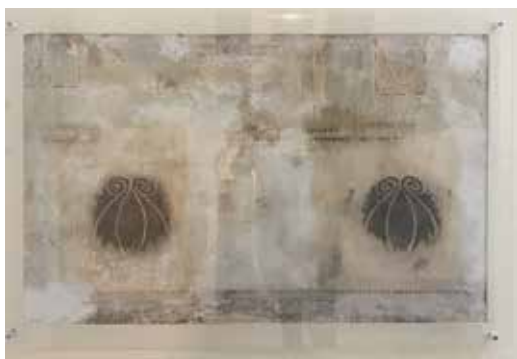
Na reprezentacyjnej klatce schodowej kamienicy przy ul. Lwowskiej 3 odsonięty jest fragment polichromii. Kiedy dekoracje malarskie są bardzo zniszczone, możliwe jest odsonięcie i zaaranżowanie jedynie części kompozycji. Fot. K. Onisk

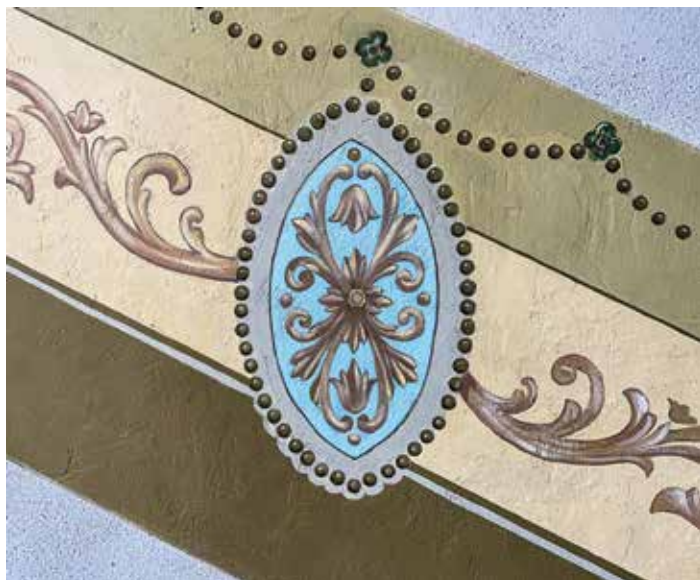
Na klatce schodowej kamienicy przy ul. Śniadeckich 18 fragmentarycznie wykonano rekonstrukcję dekoracji malarskiej. Możliwe są różne rozwiązania estetyczne i aranżacyjne dekoracji malarskich we wnętrzach, a sposób postępowania określany jest po badaniach, w programie prac konserwatorskich. Kierunki wyznacza zawsze stan zachowania obiektu. Fot. W. Kmieć

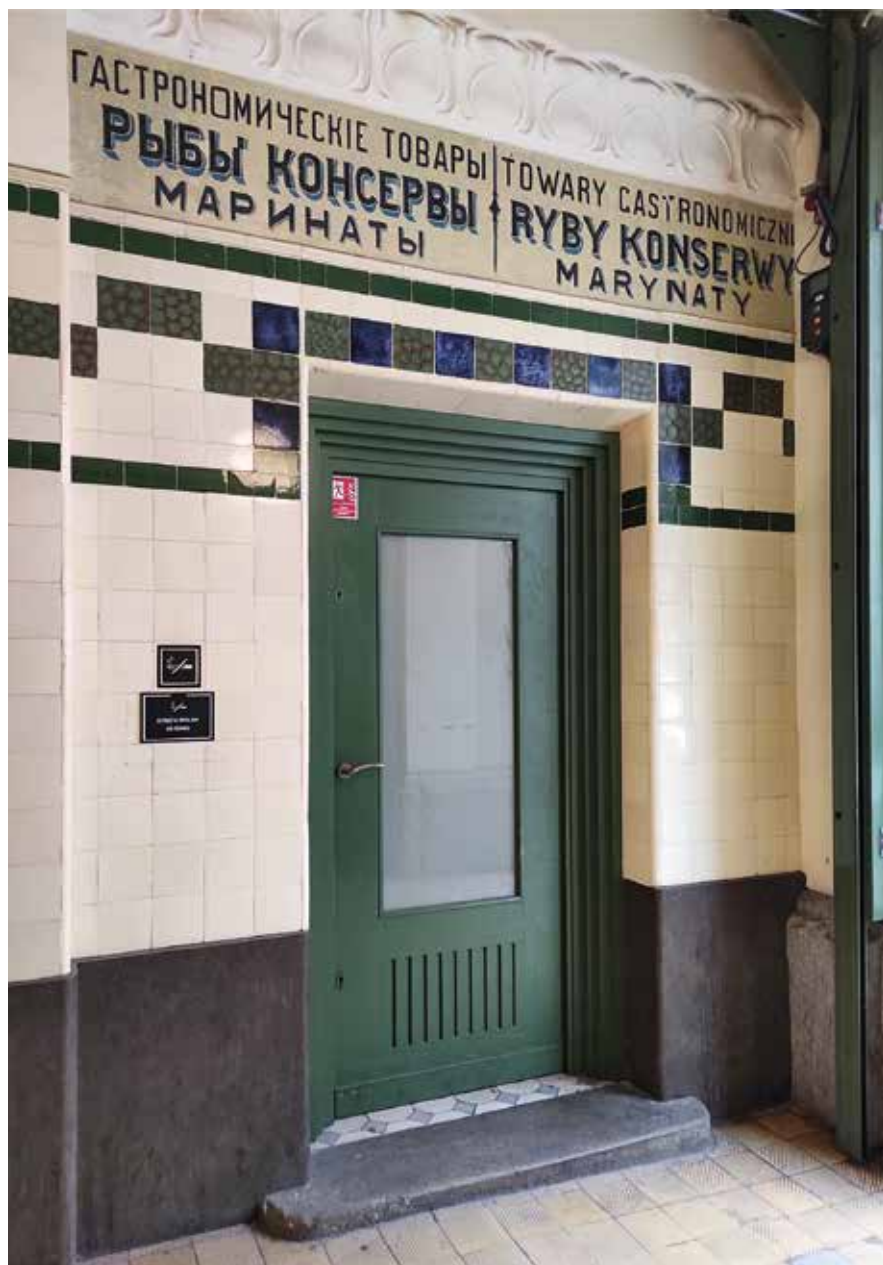
Dawne szyldy i reklamy były często malowane bezpośrednio na murach. Dziś, po odświeżeniu i konserwacji, mogą funkcjonować jako dekoracja i świadek historii. Taki przykład zachowany jest w Hali Koszyki przy ul. Koszykowej 63. Fot. K. Komar-Michalczyk

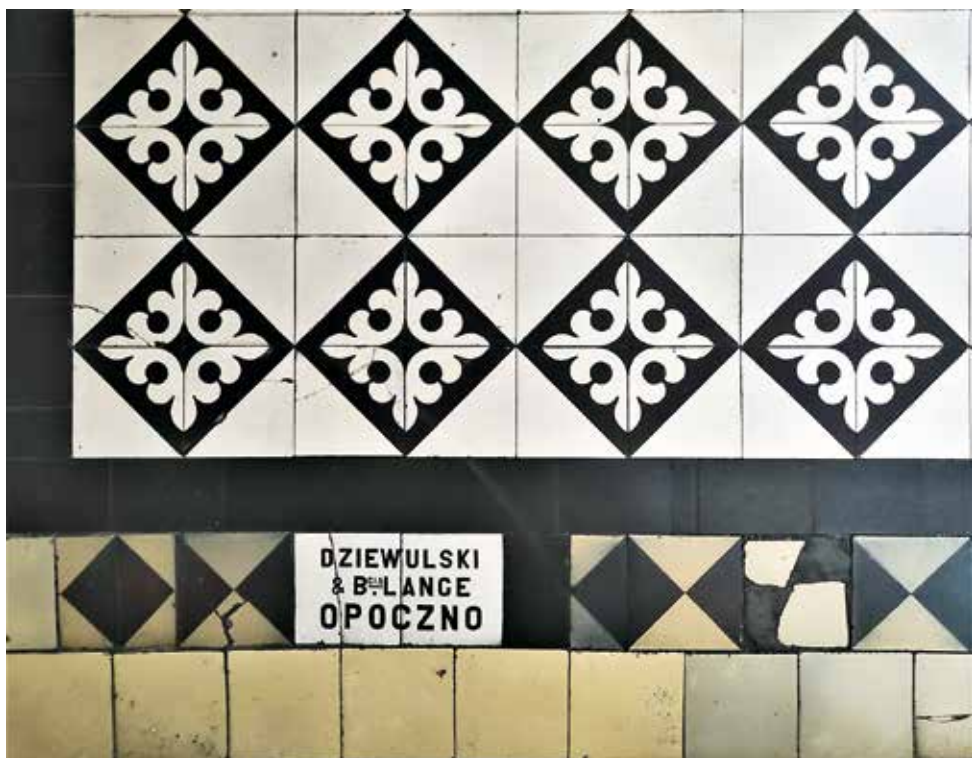
Posadzka w budynku ob. DPS Towarzystwa Przytułku św. Franciszka Salezego, ul. Solec 36A, jedna z najstarszych warszawskich realizacji przedsiębiorstwa J.A. Dziewulskiego, W. Langego i J.B. Langego, z ok. 1897-98 r. Fot. K. Komar-Michalczyk (tu i dalej: jeśli nie wskazano inaczej, zdjęcie wykonano w 2024)

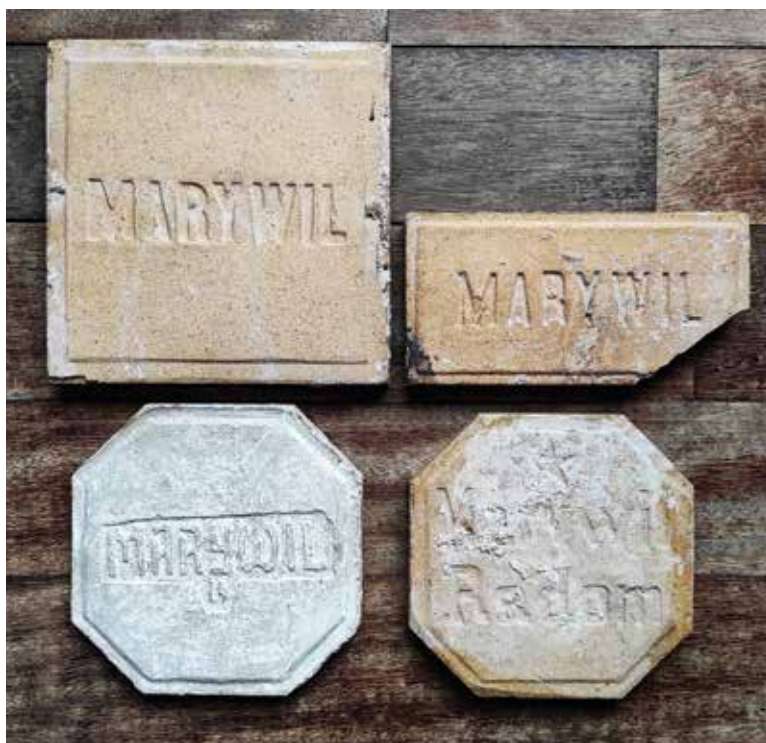
Rewersy płytek przedsiębiorstwa „Marywil” – różne warianty znaku firmowego

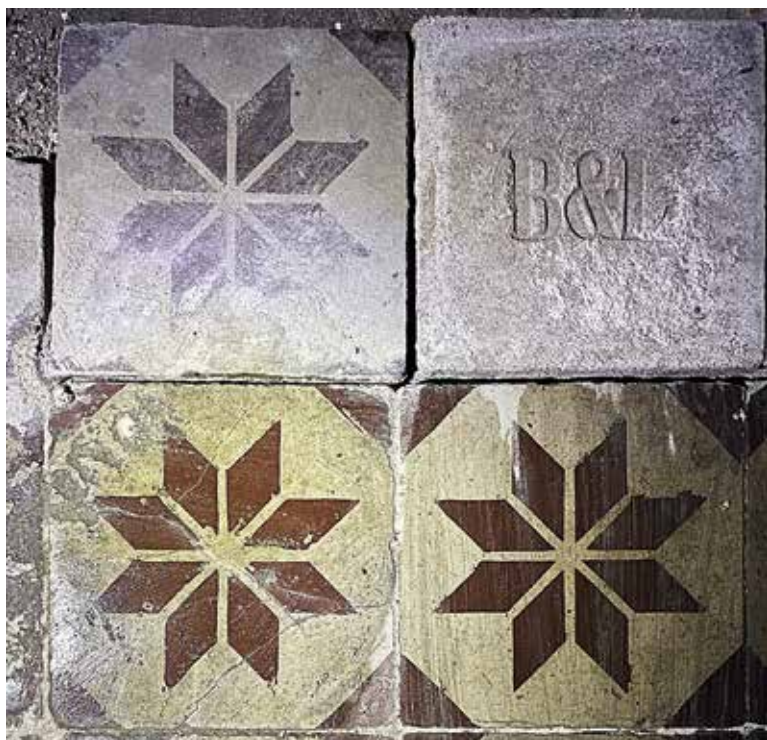
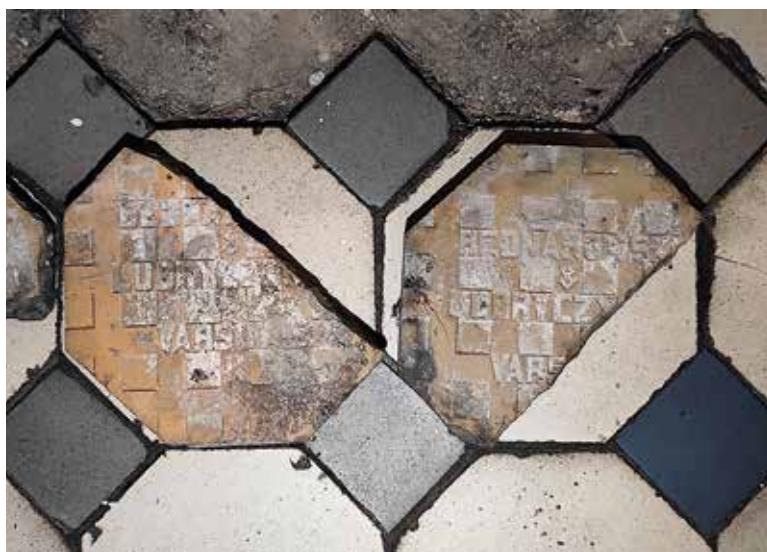
Rewersy płytek przedsiębiorstwa „Bednarowski i Lubryczyński” – różne warianty znaku firmowego – u góry płytki cementowe (ul. Twarda 28, 1896, nadbudowa i rozbudowa 1911-1913*), u dołu ceramiczne (ul. Dobra 31, 1912-1913)

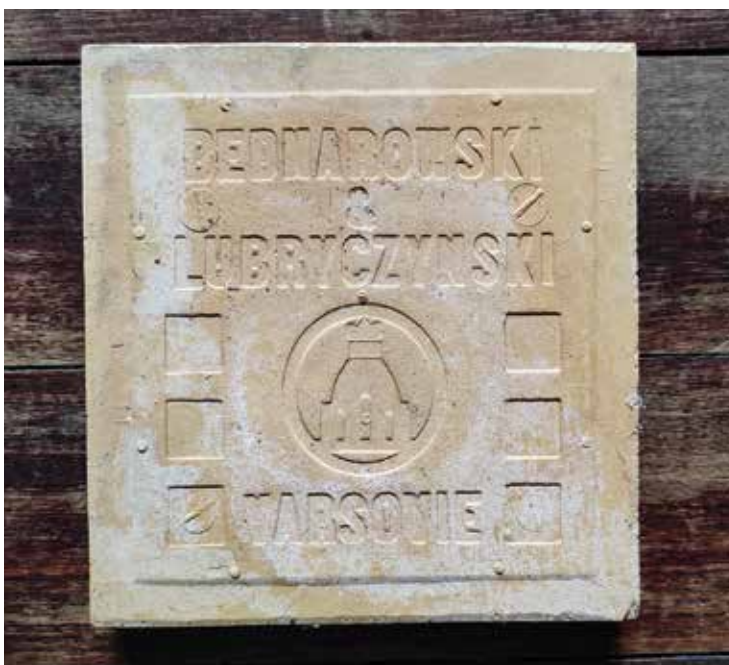
Rewers płytki ceramicznej przedsiębiorstwa „Bednarowski i Lubryczyński” – wariant znaku firmowego z nazwą firmy i motywem pieca (?) w okręgu oraz pionowymi rzędami kwadratowych ptycin po obu stronach (imitacje płytek?)

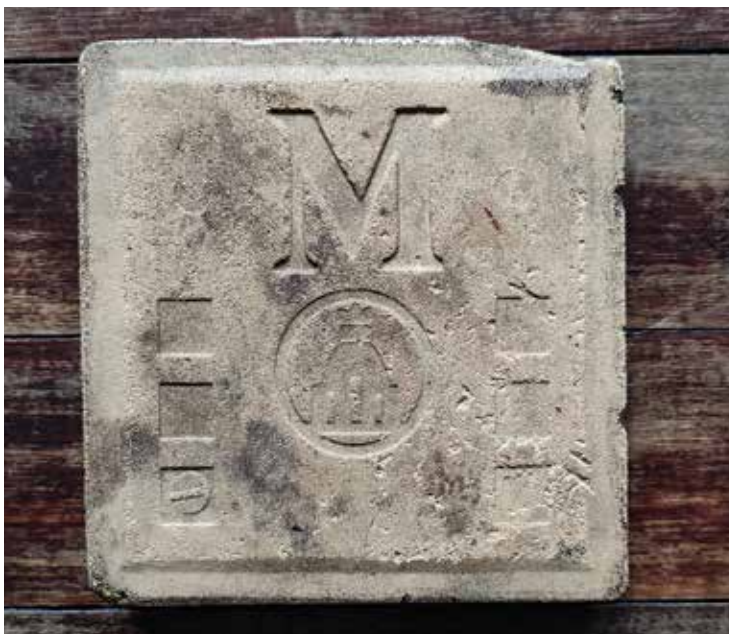
Rewers płytki ceramicznej z literą M oraz takim samym jak na rewersie płytki firmy „Bednarowski i Lubryczyński” motywem pieca (?) w okręgu i pionowymi rzędami kwadratowych ptycin po obu stronach (wg informacji od znalazcy płytka pochodzi z kontenera z gruzem stojącego przy jednej z głównych ulic Radomia). Być może jest to wczesna wersja znaku firmowego przedsiębiorstwa „Marywil”, używana tuż po założeniu firmy (powstałej z połączenia przedsiębiorstwa „Bednarowski i Lubryczyński” i fabryki cegły ze szlaku w Wierzbniku) i bazująca jeszcze na znaku firmowym przedsiębiorstwa „Bednarowski i Lubryczyński”

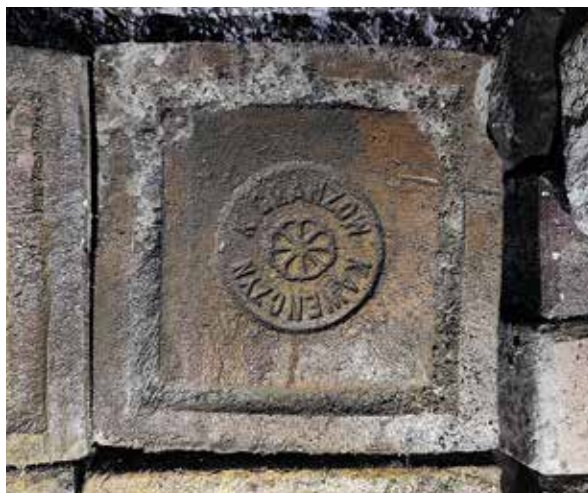
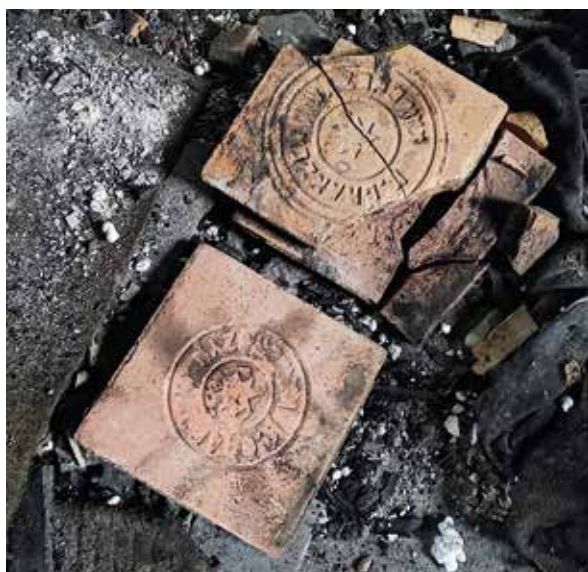
Rewersy płytek
Zakładów
Cegielnianych
Kazimierza
Granzowa –
różne warianty
znaku firmowego
(tzw. dom inżyniera
Z.C. K. Granzowa,
ul. Chełmżyńska 169)

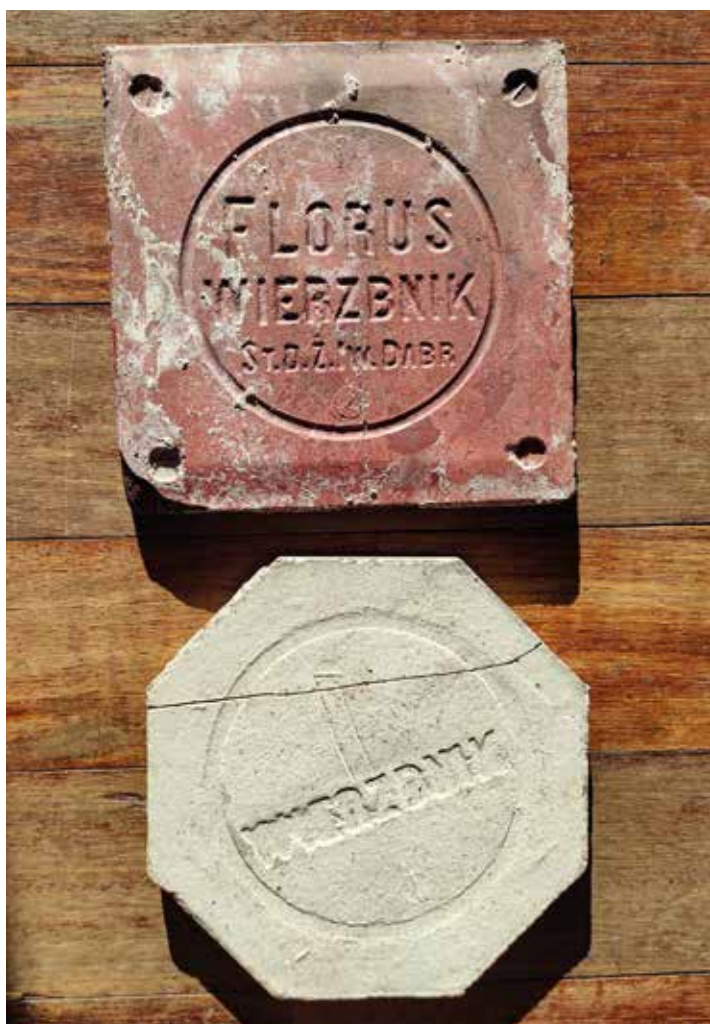
Rewersy płytek fabryki wyrobów ceramicznych w Wierzbniku, u góry ze wskazaniem pierwotnej nazwy „Florus”

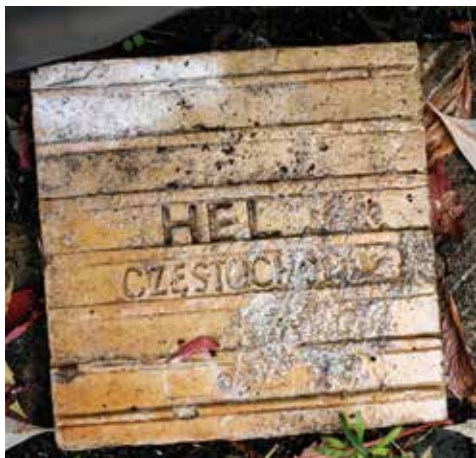
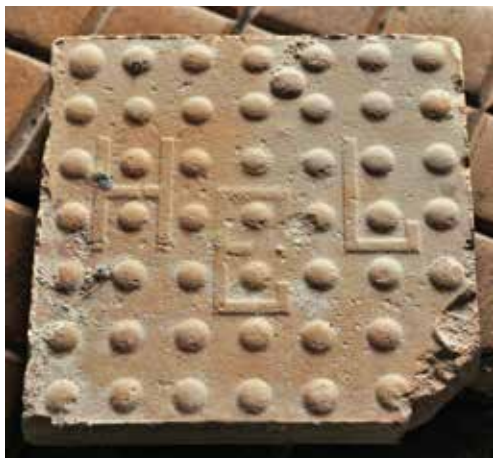
Rewersy płytek z sygnaturą „HEL”, być może odsyłającą do Częstochowskich Zakładów Ceramicznych S.B. Helman i S-ka (ul. Litewska 10, 1937-1938). Fot. J.S. Majewski, 2023

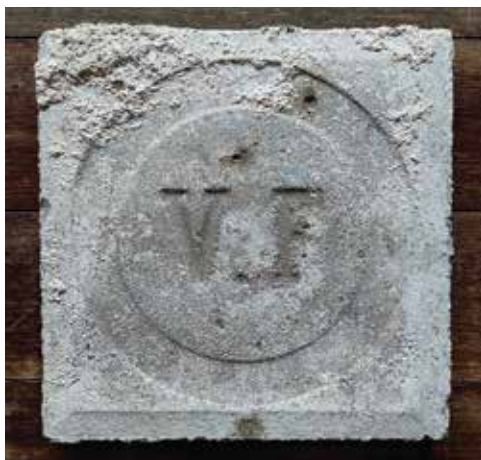
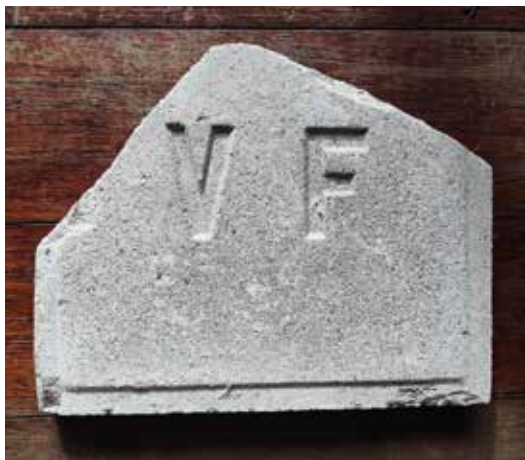
Rewersy cementowych płytek z sygnaturą „V F”, być może odsyłającą do wytwórcy „V-ve R. Frison” (inne zapisy nazwy: „V-e R. Frison”, „V.R. Frison”, „V-ve Frison”)

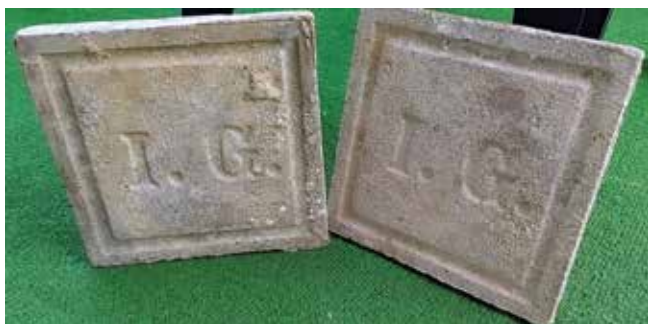
Rewersy cementowych płytek z sygnaturą „I.G.”, być może odsyłającą do fabryki Ignacego Gantzwola; za: A. Figurski, *Cegły z sygnaturami* [online], Facebook, 26 sierpnia 2024, <https://www.facebook.com/groups/486985538124795/posts/2814365795386746/> (dostęp: 11.11.2024)

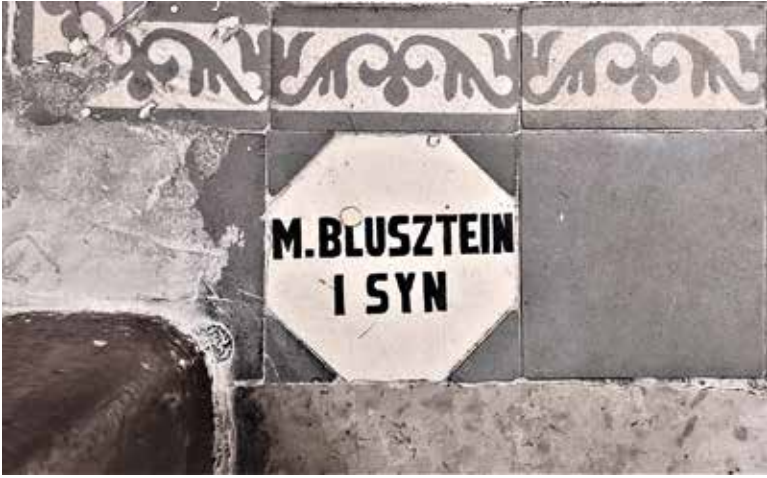
Płytką sygnaturową przedsiębiorstwa „M. Blusztajn i Syn” w oficynie poprzecznej kamienicy przy ul. Górskiego 3, podest przed biegiem wyrównawczym schodów.
Fot. K. Komar-Michalczyk, 2021

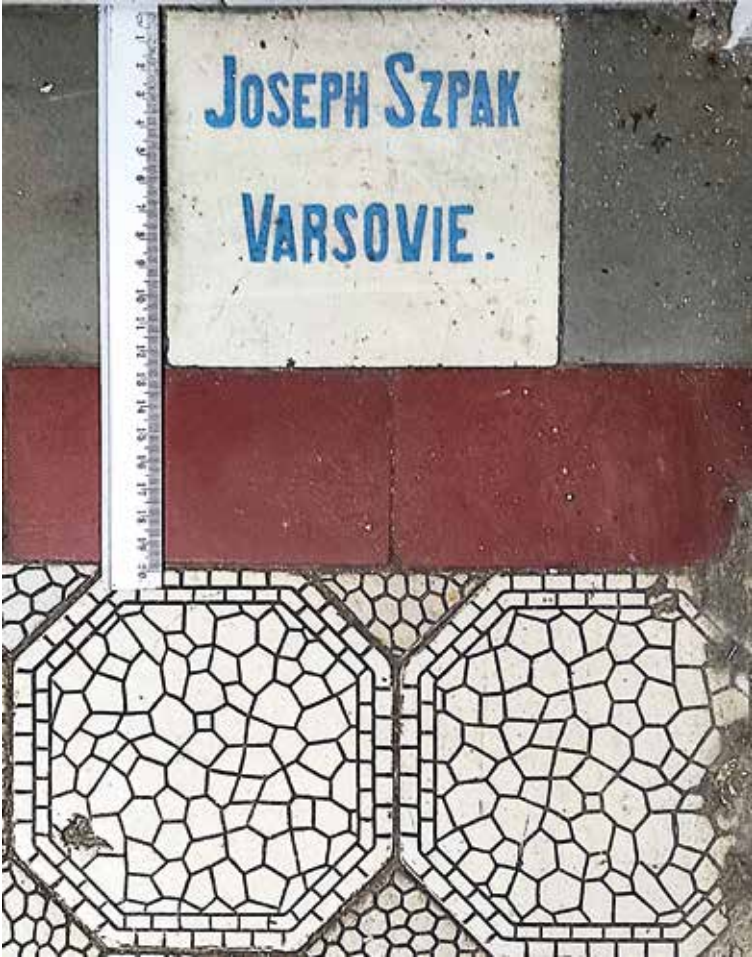
Płytki sygnaturowa firmy Józefa Szpaka w d. szatni (ob. toaleta) Domu Bankowego Wilhelma Landaua przy ul. Senatorskiej 38. Fot. K. Komar-Michalczyk, 2021

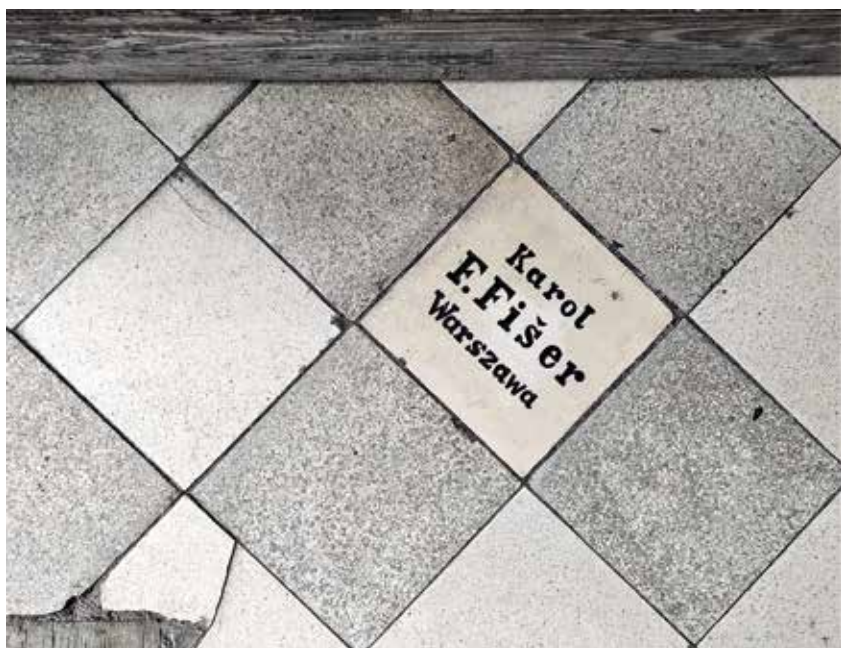
Płytki sygnaturowa posadzkowa firmy Karola F. Fišera w kamienicy przy ul. Chmielnej 10A, podest przed biegiem wyrównawczym schodów oficyny poprzecznej (pierwotnie drugiej – w drugim podwórzu nieistniejącej dziś kamienicy frontowej). Fot. K. Komar-Michalczyk, 2021

⁸⁶ „Wiadomości Budowlane i Miejskie”, 4: 1914, nr 8 z 21 lutego, s. nlb. [1]. W warszawskich kamienicach przetrwały dwie oznaczone przez Karola F. Fišera realizacje: przy ul. Chmielnej 10A (posadzka) oraz ul. Pięknej 47 (okładzina ścienna).
