**PORADNIK DOBRYCH PRAKTYK
ARCHITEKTONICZNYCH**

Warszawskie kamienice przełomu XIX i XX w.

Fundacja
HEREDITAS

Warszawa 2024

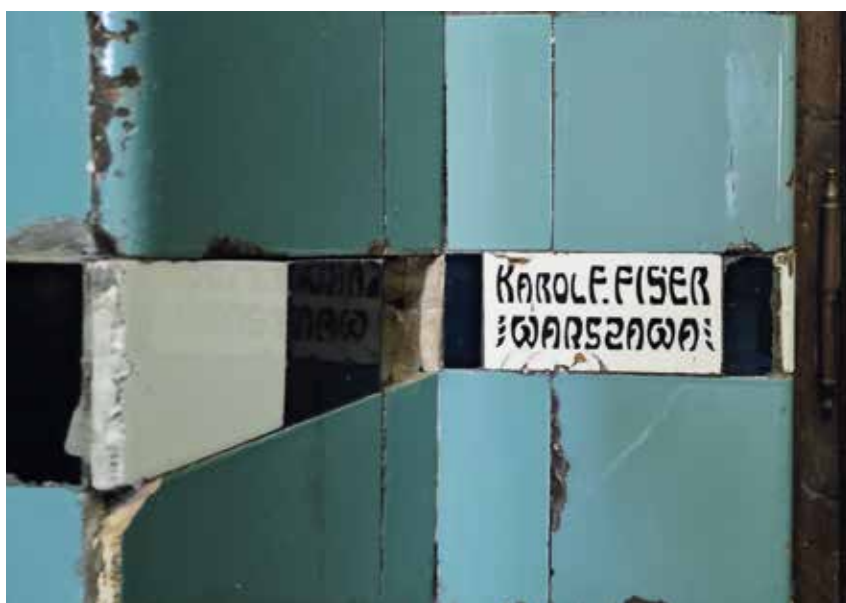
Płytki sygnaturowa ścienna firmy Karola F. Fišera, ceramiczna okładzina ściany holu w parterze kamienicy przy ul. Pięknej 47. Fot. K. Komar-Michalczyk, 2023

⁸⁶ „Wiadomości Budowlane i Miejskie”, 4: 1914, nr 8 z 21 lutego, s. nlb. [1]. W warszawskich kamienicach przetrwały dwie oznaczone przez Karola F. Fišera realizacje: przy ul. Chmielnej 10A (posadzka) oraz ul. Pięknej 47 (okładzina ścienna).

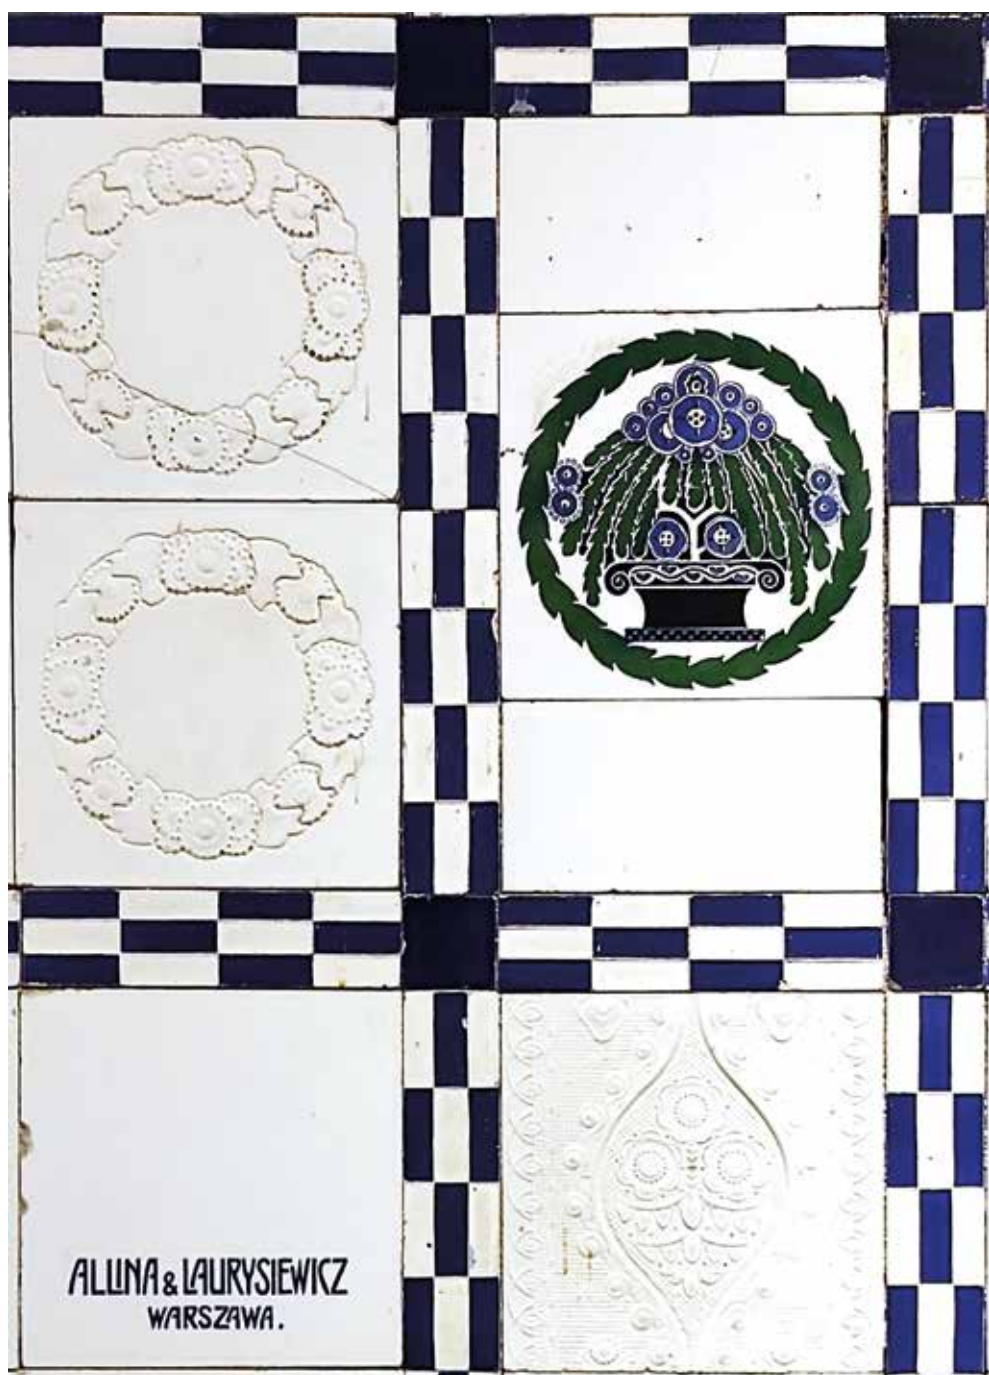
Płytką sygnaturową ścienną firmy Allina & Laurysiewicz w obrębie ceramicznej okładziny ściennej z udziałem płytek Rakonitzer Schamottewaren-, Mosaikplatten- und Ofenfabrik „RAKO” w Rakonitz (Rakovnik, ob. Republika Czeska), łaźnia Pod Messalką, ul. Krakowskie Przedmieście 16/18. Fot. K. Komar-Michalczyk, 2021

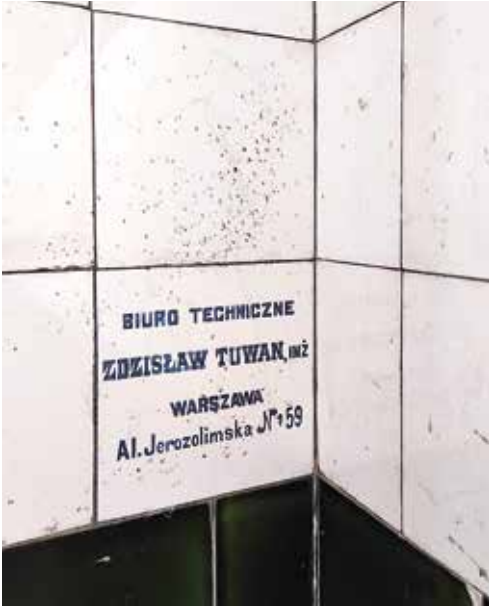
Płytką sygnaturową Biura Technicznego „Ceramika” Zdzisława Tuwana, ceramiczna okładzina ściany holu w parterze kamienicy przy ul. Tamka 45A.
Fot. K. Komar-Michalczyk

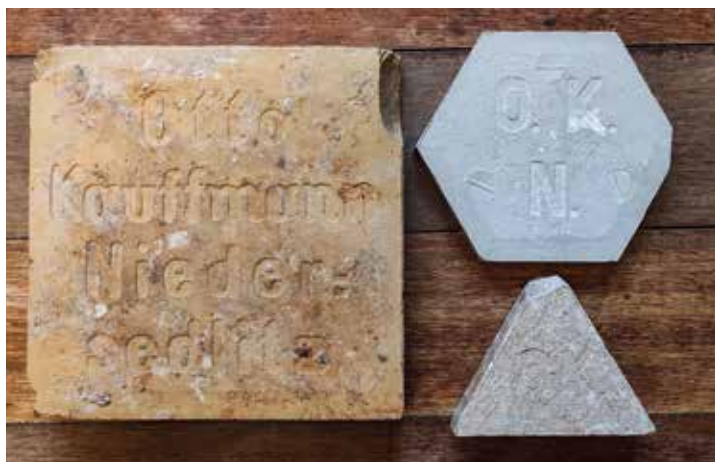
Rewersy płytek
Schamottewaren-
und Mosaikplatten-
Fabrik Otto
Kauffmann
w Niedersedlitz
(ob. część Drezna)

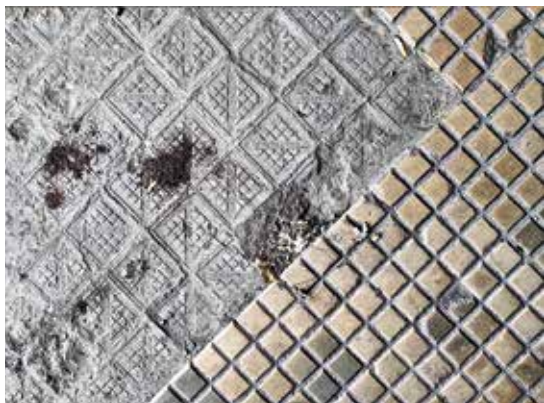
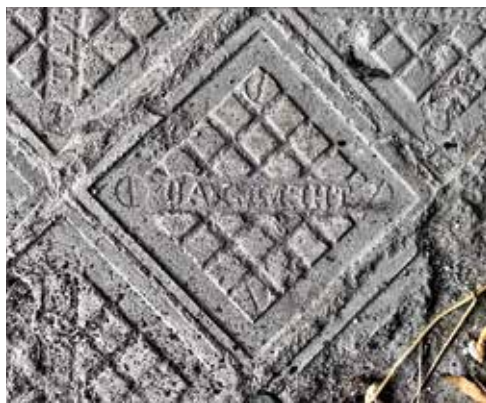
Odbicia w zaprawie płytek
posadzkowych Tonwarenfabrik
z miejscowości niegdyś o nazwie
Unter-Themenau, dziś Poštorná
(ob. część miasta Břeclav, Czechy)
– przejazd bramny kamienicy przy
ul. Żelaznej 66. Fot. K. Komar-
Michalczyk, 2021

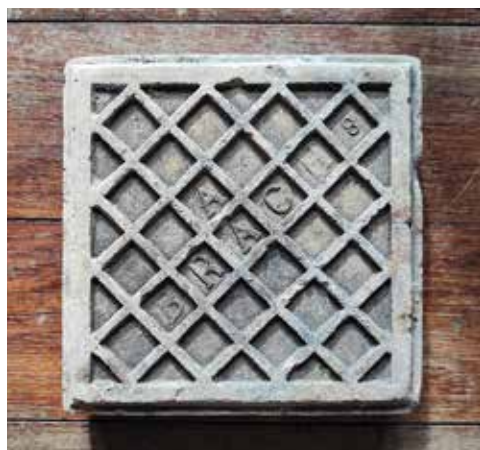
Rewers płytki A.[braham] Brach Tonwarenfabrik
w Kleinblittersdorf z filią w Wittenberdze

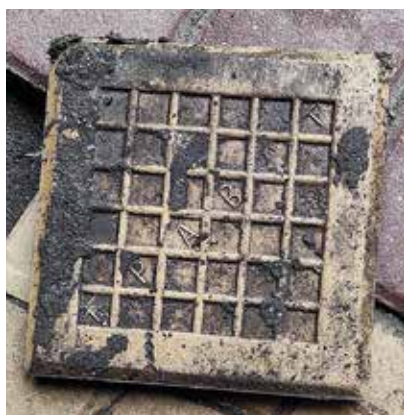
Rewers płytki F.[riedrich] Pabst Tonwarenfabrik w St. Johann an der Saar – przejazd bramny kamienicy przy ul. Pięknęj 68A. Fot. K. Komar-Michalczyk, 2022

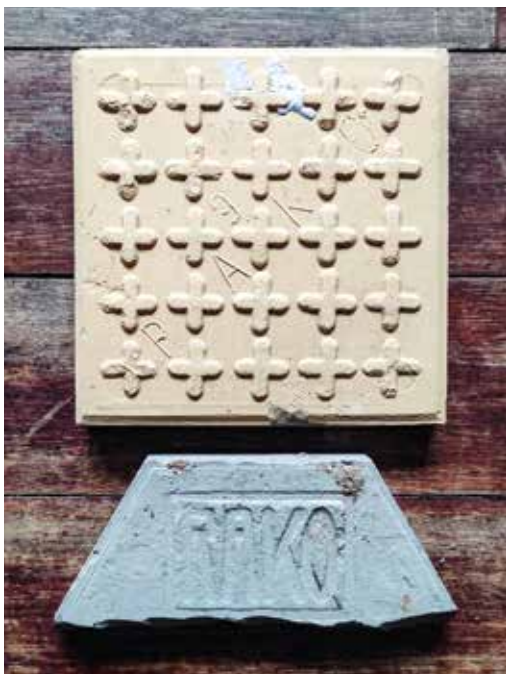
Rewersy płytek posadzkowych Rakonitzer Schamottewaren-, Mosaikplatten- und Ofenfabrik „RAKO” w Rakonitz (Rakovnik, ob. Republika Czeska)

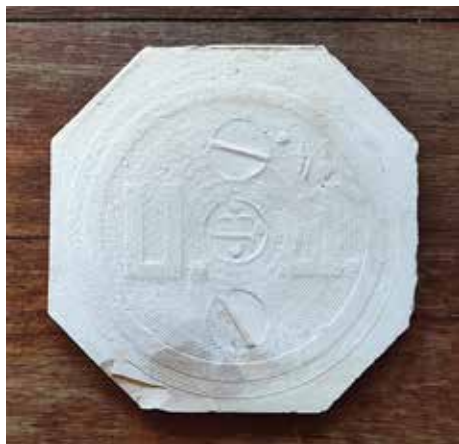
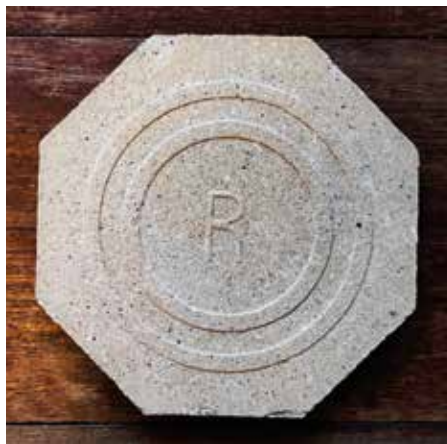
Rewersy płytek: Tonwarenfabrik Utzschneider & Ed. Jaunez w Saargemünd, Wasserbillig i Zahna (powyżej po lewej) oraz Ransbacher Mosaik- und Platten-Fabrik w Ransbach (powyżej po prawej)

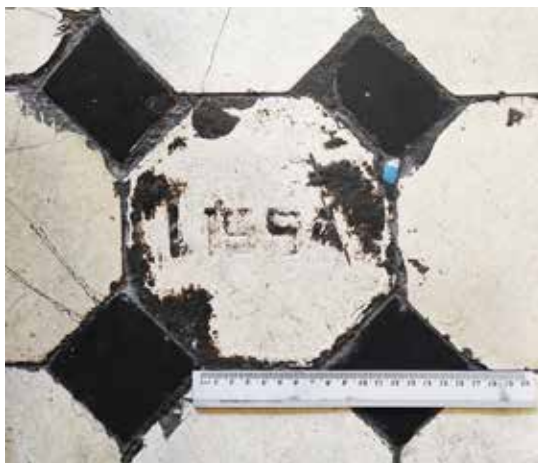
Rewers płytki Mosaikplattenfabrik Deutsch Lissa (D.T. Lissa; dziś Leśnica – osiedle w zach. części Wrocławia) – posadzka w północnej oficynie pałacu Branickich, ul. Krakowskie Przedmieście 18/20. Fot. K. Komar-Michalczyk

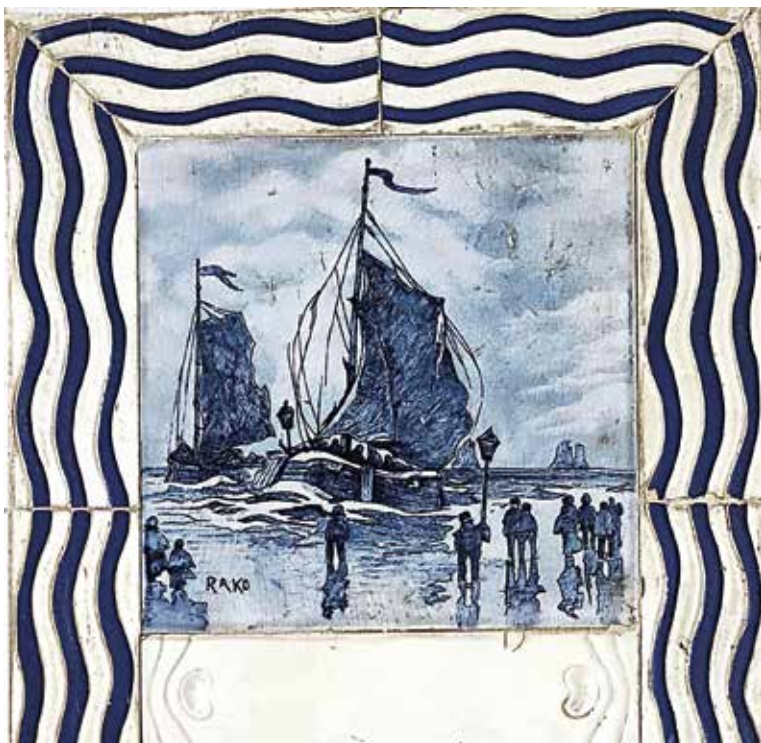
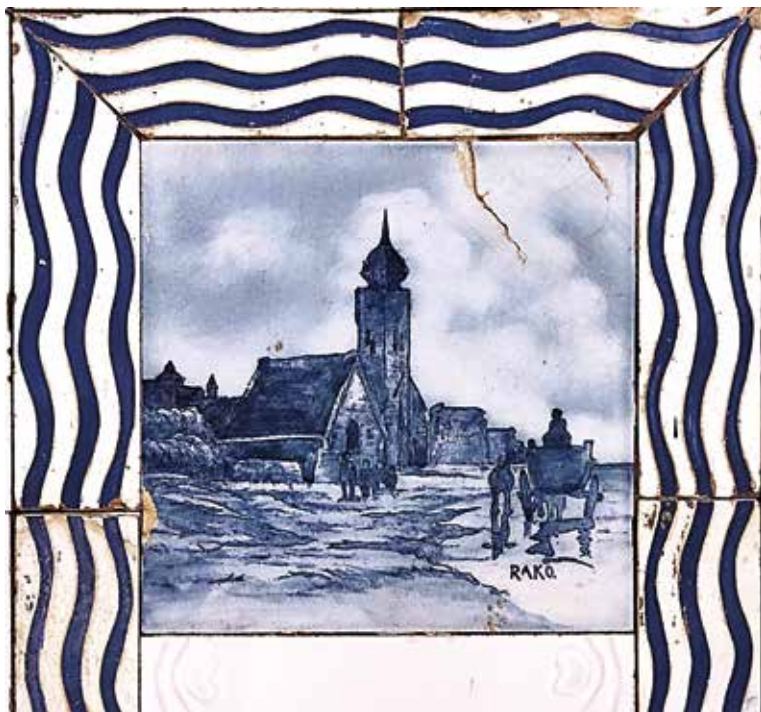
Płytki ścienne w łaźni Pod Messalką, ul. Krakowskie Przedmieście 16/18, z widocznymi w dolnych rogach znakami firmowymi Rakonitzer Schamottewaren-, Mosaikplatten- und Ofen-Fabrik „RAKO” w Rakonitz (Rakovnik, ob. Republika Czeska). Fot. K. Komar-Michalczyk, 2021

Płytką ścienną w łaźni Pod Messalką, ul. Krakowskie Przedmieście 16/18, z widocznym w prawym dolnym rogu znakiem firmowym Rakonitzer Schamottewaren-, Mosaikplatten- und Ofen-Fabrik „RAKO” w Rakonitz (Rakovnik, ob. Republika Czeska). Fot. K. Komar-Michalczyk, 2021

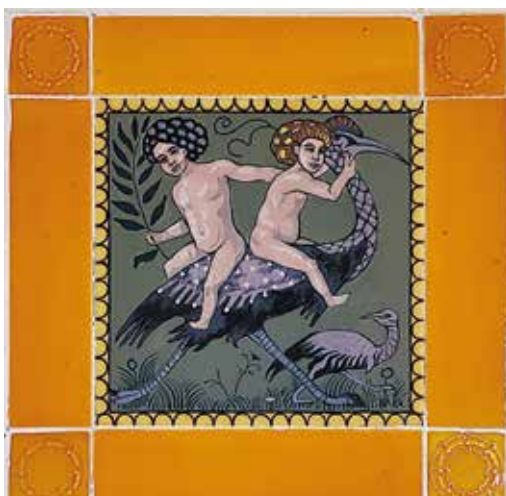
Płytką ścienną Westböhmische Kaolin- und Schamottewerke w Oberbräis (później Horní Bržiza, ob. Republika Czeska) z widocznym w lewym dolnym rogu znakiem firmowym – przeplecionymi literami OHB (od: Oberbräis Horní Bržiza). Fot. K. Diks

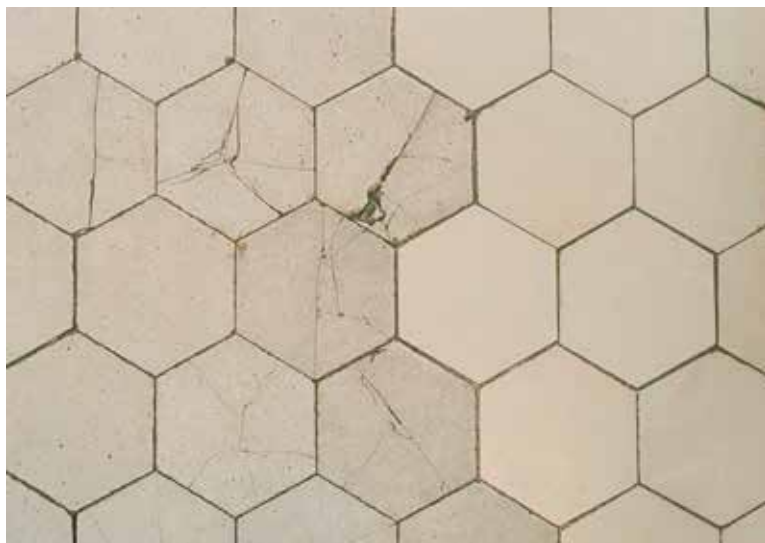
Płytki posadzkowe na głównej klatce schodowej kamienicy przy ul. Próżnej 12, po lewej stronie historyczne, po prawej współczesne. Fot. W. Kmieć

W kamienicy przy **ul. Próżnej 12** (1910-1912, projektant nieustalony) podest parteru oraz podesty 3., 4. i 5. piętra głównej klatki schodowej wyłożono wtórnie współczesnymi ceramicznymi płytkami heksagonalnymi w kolorze złamanej bieli, pokrytymi półmatową glazurą, o bokach równych 8,8 cm, wykonanymi na wzór płytek pierwotnych, heksagonalnych, w kolorze złamanej bieli, o bokach równych 8,8 cm, które przetrwały na podestach wszystkich półpięter oraz pięter 1. i 2. Na 1. piętrze widoczne jest uzupełnienie z współczesnych heksagonów na fragmencie podestu od strony wejścia do windy. Kopie – poza powłoką glazury odróżniającą je od oryginałów – są wysoce zbliżone do płytek pierwotnych, wątpliwości budzi jednak całkowite usunięcie pierwotnych płytek z podestów pięter, bez zachowania „świadców”.

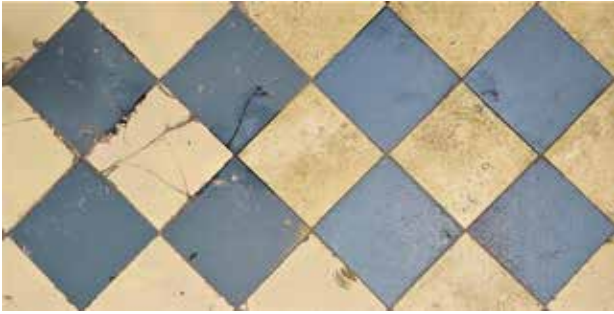
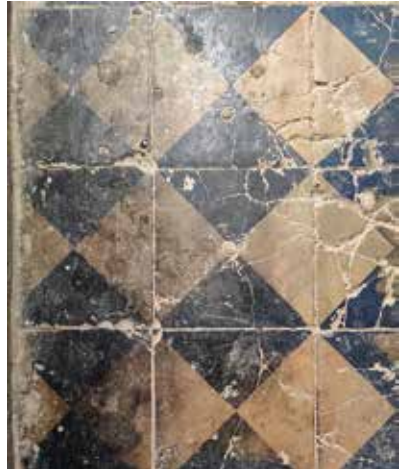
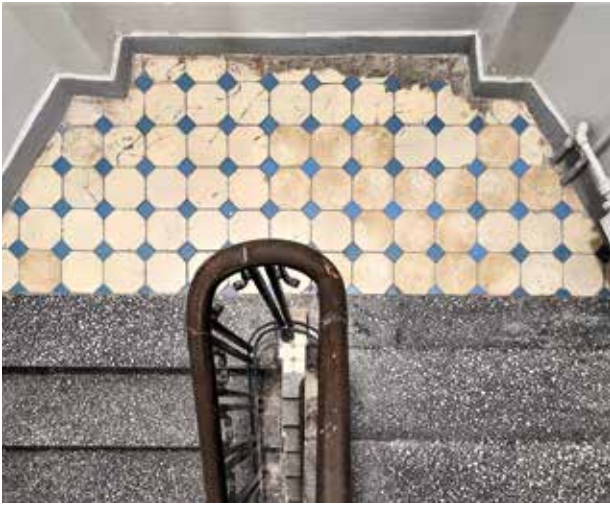
- płytki posadzkowe na głównej klatce schodowej w domu frontowym kamienicy przy ul. Żelaznej 64, po lewej stronie historyczne, po prawej współczesne;
 - cementowe płytki posadzkowe na najniższym podeście klatki schodowej w skrzydle południowym kamienicy przy ul. Żelaznej 64 (wejście z przejazdu bramnego)
 - płytki posadzkowe na głównej klatce schodowej w domu frontowym kamienicy przy ul. Żelaznej 64 – płytki w kolorze jednolitej złamanej bieli to płytki historyczne, płytki z „zabrudzeniami” są współczesne.
- Fot. K. Komar-Michalczyk

Podczas trwającego w chwili pisania tego tekstu remontu w kamienicy przy **ul. Żelaznej 64** (1900-1910/12, proj. nieustalony) uzupełniono płytki posadzkowe na głównej klatce schodowej w domu frontowym

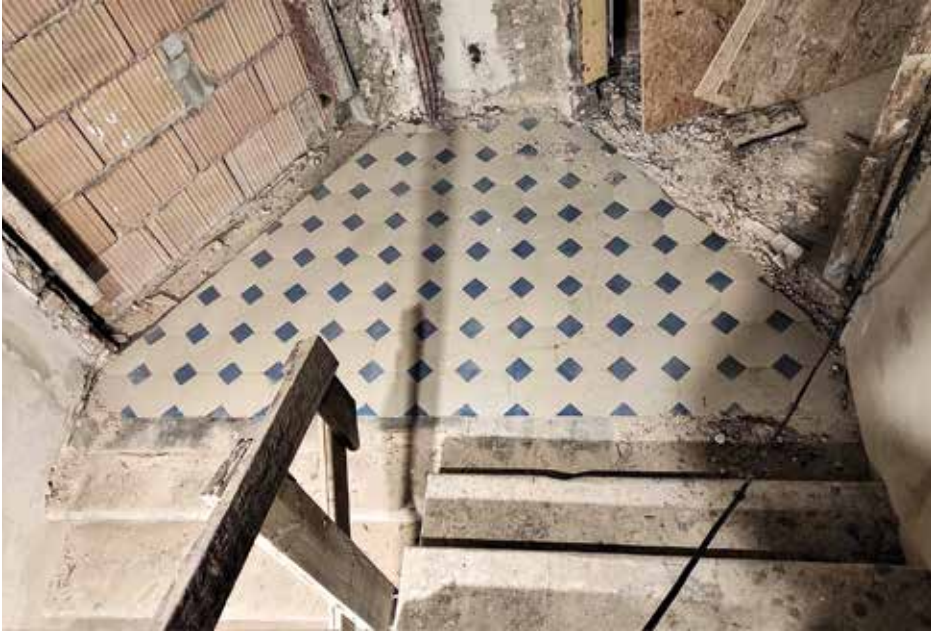
Podest klatki schodowej pośrodku skrzydła od strony ulicy Żelaznej (z wejściem od podwórza) w kamienicy przy ul. Złotej 83 / róg Żelaznej – ułożony z płytek odczyszczonych i/lub przeniesionych z rozebranej klatki schodowej z przejazdu bramnego od strony ulicy Złotej. Fot. K. Komar-Michalczyk, 2021

W ramach prowadzonego w latach 2019-2023 remontu kamienicy przy **ul. Złotej 83 / róg Żelaznej** (1986-1899, proj. Bronisław Brochwicz-Rogóyski [?]) zachowano płytki posadzkowe na podestach klatki schodowej pośrodku skrzydła od strony ulicy Żelaznej (z wejściem od strony podwórza) – płytki (firmy Villeroy & Boch) poddano oczyszczeniu, a te znacznie

uszkodzone lub brakujące uzupełniono płytkami pochodzącymi z tego samego domu, z rozebranej klatki schodowej dostępnej pierwotnie z przejazdu bramnego od strony ulicy Złotej⁹⁶. Obecnie klatka schodowa z odczyszczonymi i uzupełnionymi płytkami jest jedyną, której wystrój, w tym posadzki, został zachowany, w charakterze „świadka”. Szkoda, że w skali obiektu o tak dużych gabarytach oszczędzono tak niewiele pierwotnej substancji, jednak w przypadku braku możliwości zachowania większego procentu oryginalnych detali każdy „świadek” jest dobrą praktyką. Pierwotne płytki z podestów klatek schodowych odczyszczono i/lub uzupełniono nowymi wykonanymi na wzór pierwotnych także w kamienicach przy **ul. Foksal 13 i 15** (1895-1898, proj. Artur Otton Spitzbarth, remont z lat 2016-2020).

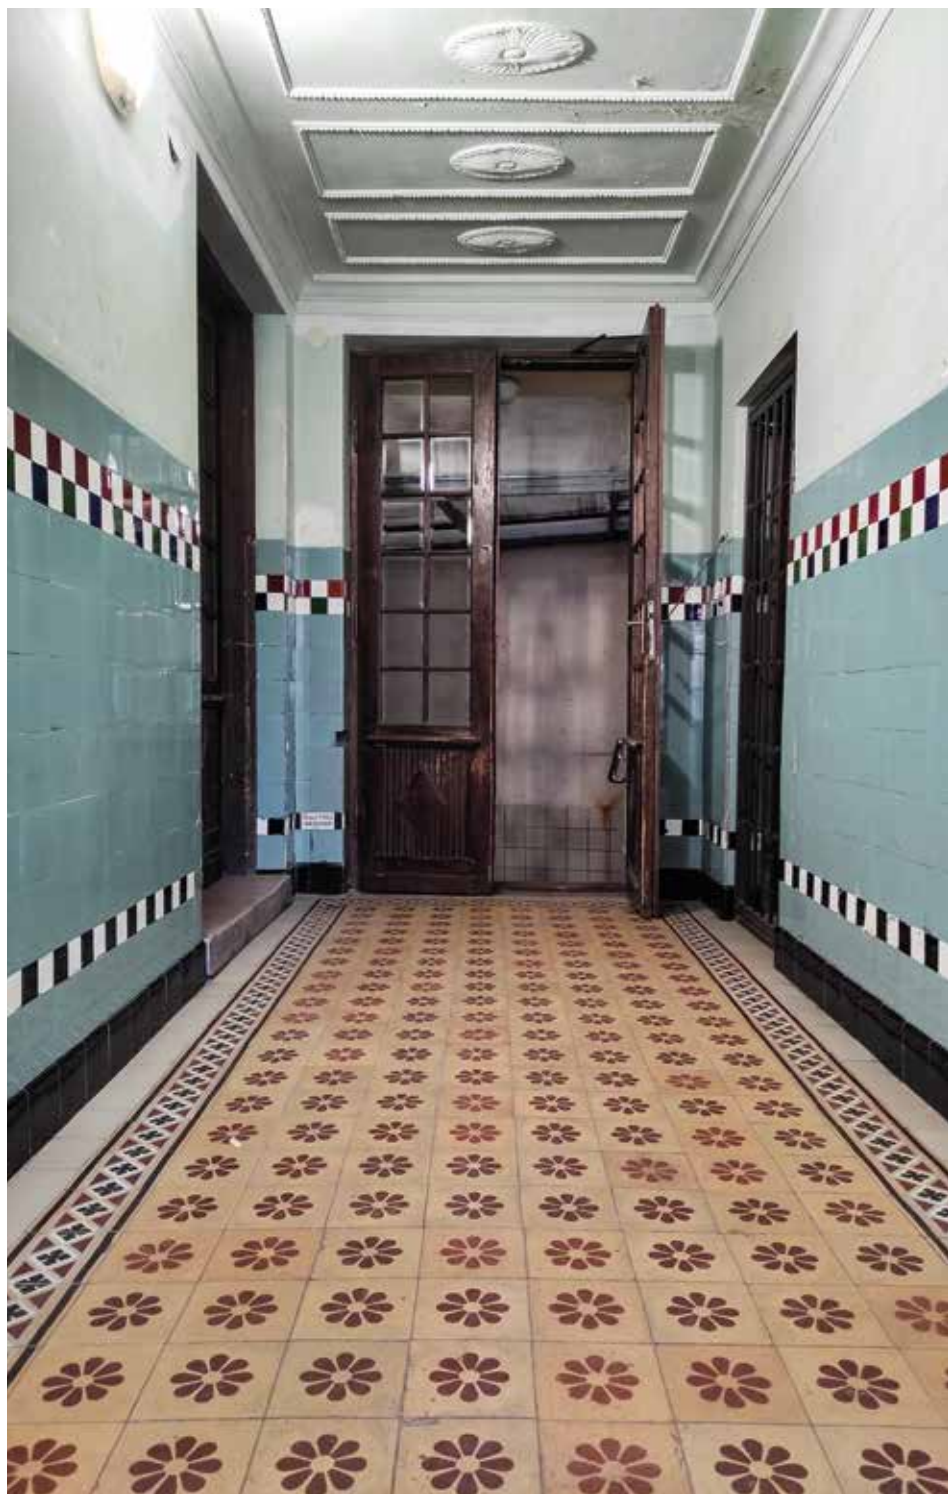
Korytarz klatki schodowej kamienicy przy ul. Pięknej 47 – historyczna posadzka przed remontem oraz po remoncie (skrócenie realizacji od strony ścian) i zniszczone płytki w pojemnikach z „gruzem”.
Fot. W. Kmiec

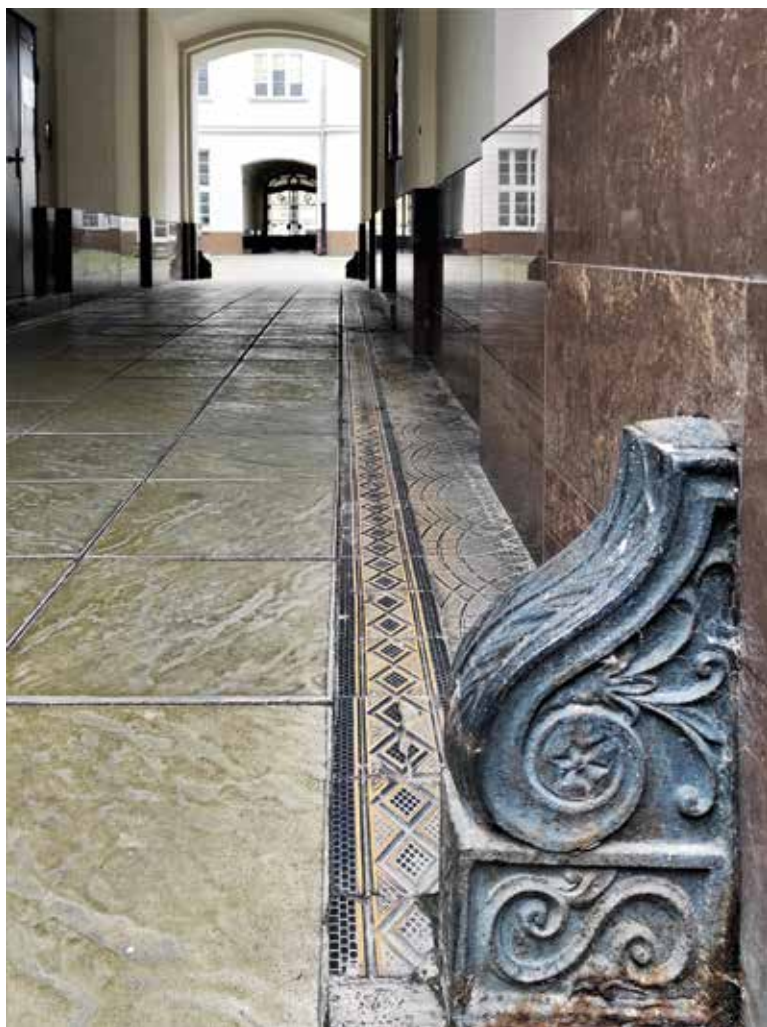
Nawierzchnia przejazdów bramnych kamienicy przy ul. Elektoralfnej 11 – w pierwszym przejeździe od ulicy zachowana w całości historyczna posadzka, w drugim przejeździe historyczna posadzka w pasach przy ścianach, a środek współczesny, niemający nic wspólnego z pierwotną okładziną.
Fot. K. Komar-Michalczyk, W. Kmieć

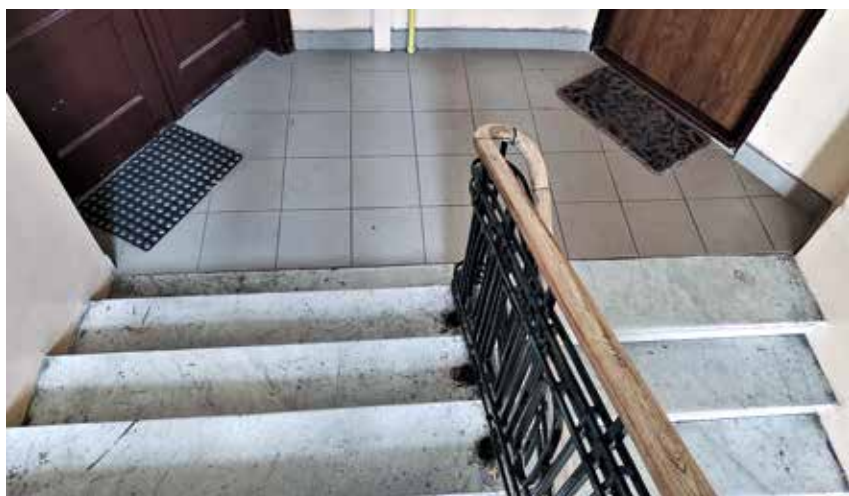
Fot. K. Komar-Michalczyk, 2021

Podesty głównej klatki schodowej w kamienicy przy ul. Chłodnej 34 – z płytkami pierwotnymi i współczesnymi, niemającymi nic wspólnego z pierwotną okładziną.

W kamienicy przy **ul. Chłodnej 34** (1912-1913, proj. nieustalony) – w budynku frontowym, na głównej klatce schodowej – podesty od parteru do półpiętra między 2. a 3. piętrem wyłożone są prostokątnymi płytkami

z białego marmuru *Carrara ordinario*, podest 3. piętra pokrywają wtórne (współczesne) płytki ceramiczne całkowicie odbiegające od płytek historycznych zachowanych na wyższych kondygnacjach (poza piętrem strychowym), tj. oktagonalnych, w kolorze złamanej bieli, i przylegających do nich tzw. wstawek w kolorze szarym. Dobrą praktyką byłoby zastąpienie okładziny podestu 3. piętra płytkami wykonanymi na wzór pierwotnych, zachowanych na wyższych piętrach. Takie same współczesne płytki ułożone są na klatce schodowej oficyny. Z braku informacji o pierwotnej okładzinie podestów tej klatki (drewno? płytki oktagonalne ze wstawkami jak na klatce głównej?) trudno dokonać optymalnego wyboru okładziny współczesnej, jednak lepszą praktyką od zastosowanej byłoby ułożenie tu płytek oktagonalnych ze wstawkami na wzór pierwotnych z klatki głównej.

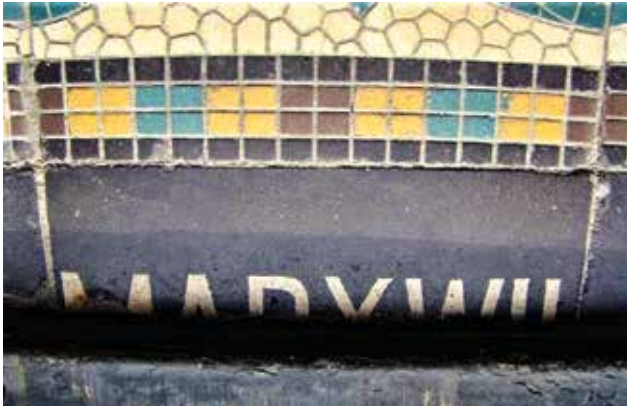
Widoczna pod listwą progową płytką sygnaturową „Marywilu” przy wejściu do lokalu usługowego w kamienicy przy ul. Brackiej 18 na fotografii z 2016 r.
Fot. A. Sobieszcański

Dużą stratą sprzed kilku lat jest zastąpienie płytki z sygnaturą firmy „Marywil” na awersie przy wejściu do lokalu usługowego (ob. kawiarnia) kamienicy przy **ul. Brackiej 18** (1898, proj. Edward Lilpop, po 1900 nadbudowana o piętro i mansardę przez Teofila Wiśniowskiego)⁹⁷. Dobrą

praktyką byłoby odświeżenie być może wciąż znajdującego się pod listwą progową obiektu i wyeksponowanie go – sygnaturowe płytki są dziś dużą rzadkością w warszawskich kamienicach⁹⁸.

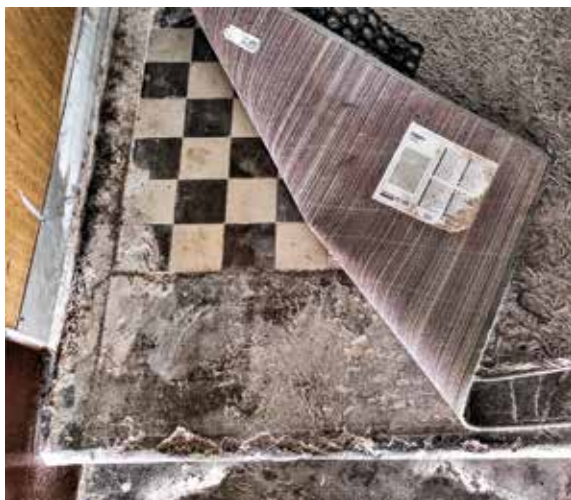
Zastonięte pierwotne posadzki głównej klatki schodowej kamienicy przy ul. Miedzianej 3. Fot. K. Komar-Michalczyk, 2021

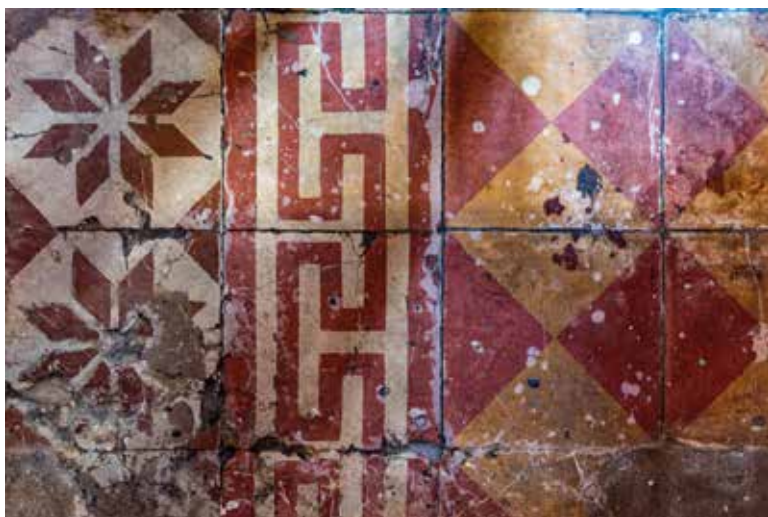
Zastąpiona przezroczystym linoleum/folią (?) posadzka z płytek cementowych w lokalu handlowym w parterze kamienicy przy ul. Pięknej 54. Fot. K. Diks

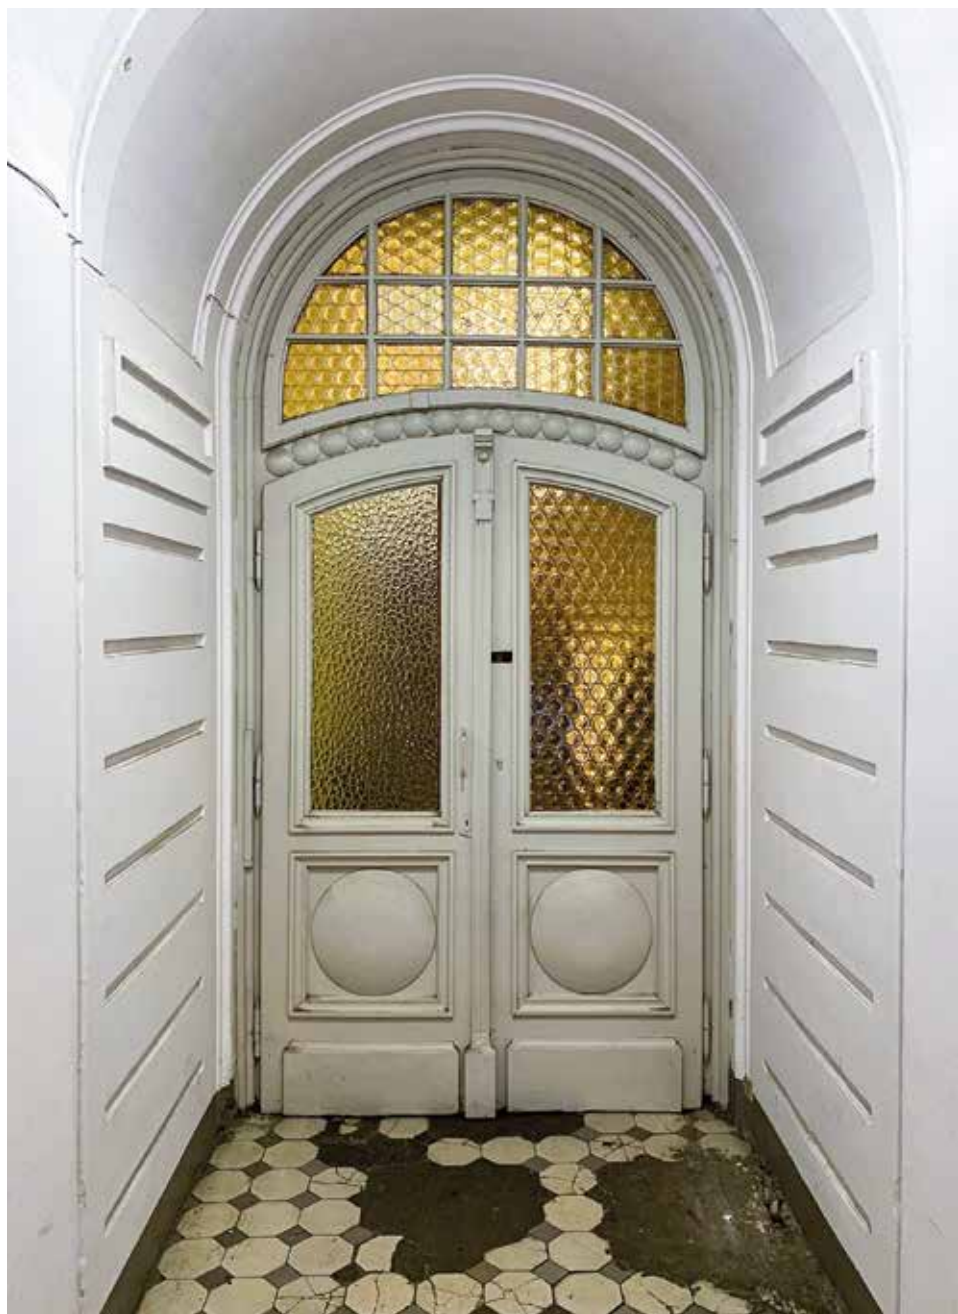
Uzupełnione wylewką betonową miejsca ubytków po płytkach – kamienica przy ul. Brackiej 18.
Fot. W. Kmieć

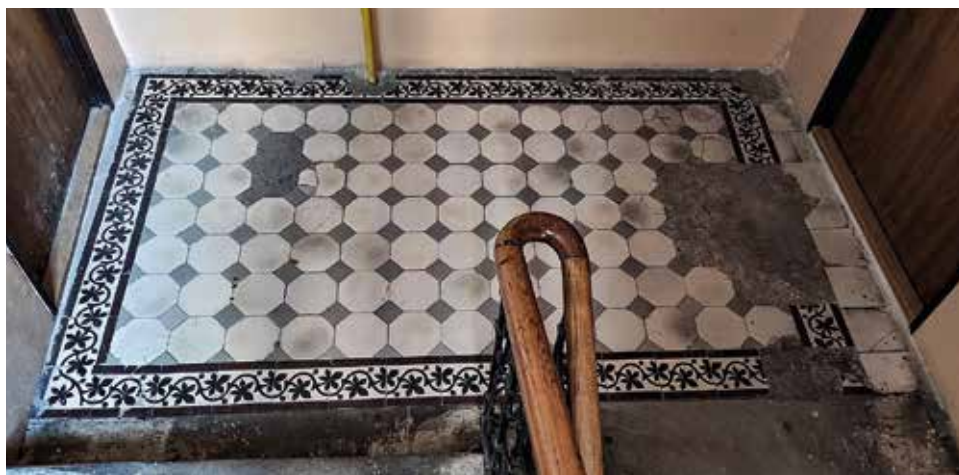
Uzupełnione
wylewką
betonową
miejsca ubytków
po płytkach –
kamienica przy
ul. Chmielnej 126.
Fot. K. Komar-
Michalczyk, 2021

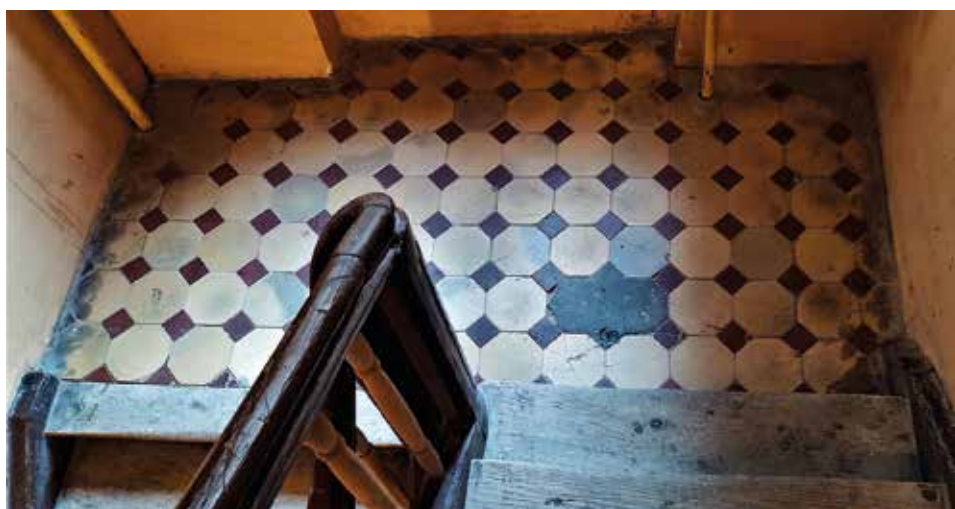
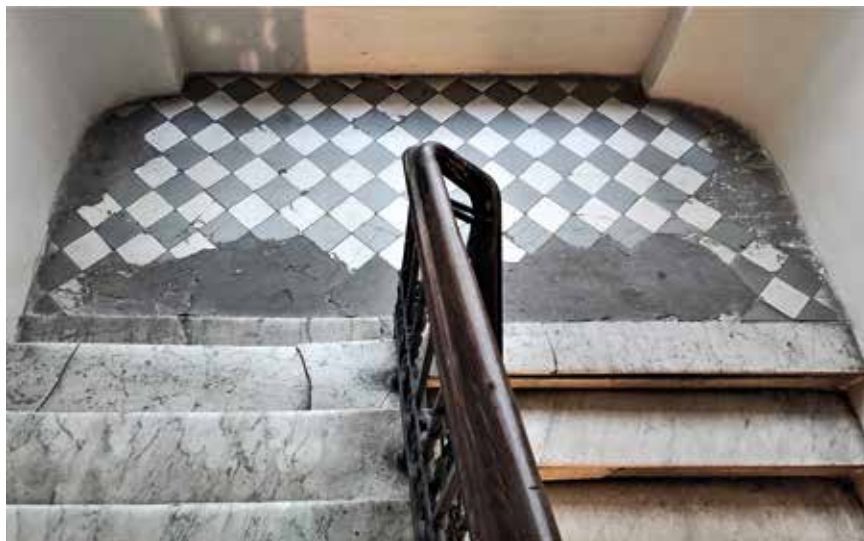
Uzupełnione wylewką betonową miejsca ubytków po płytkach – kamienica przy ul. Sienkiewicza 4. Fot. K. Komar-Michalczyk, 2021

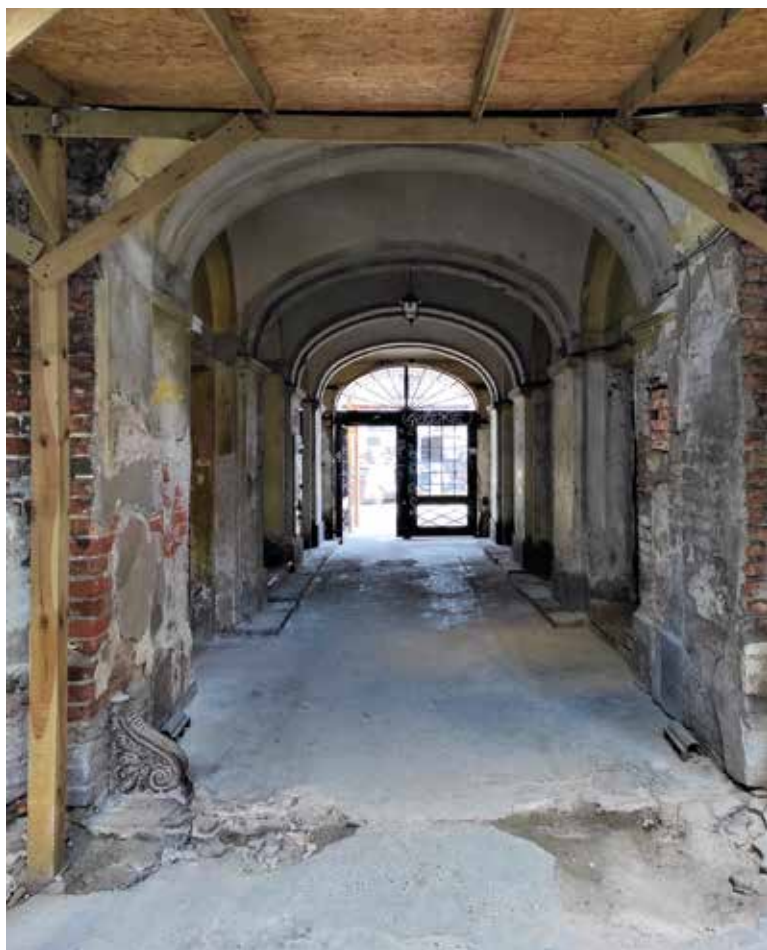
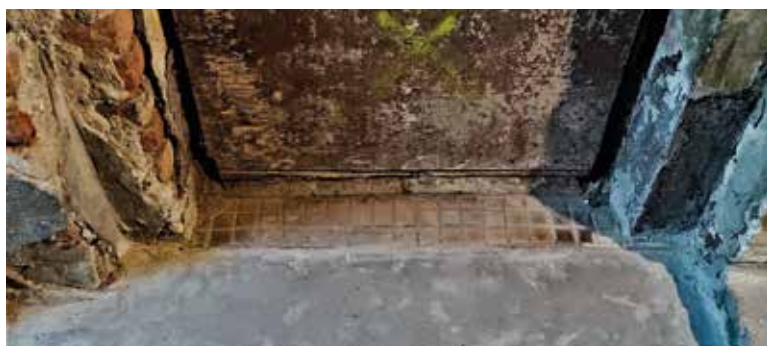
Zalany asfaltem przejazd bramny kamienicy przy ul. Chmielnej 126, przy drzwiach do schowka (?) fragment dawnej nawierzchni. Fot. K. Komar-Michalczyk, 2021

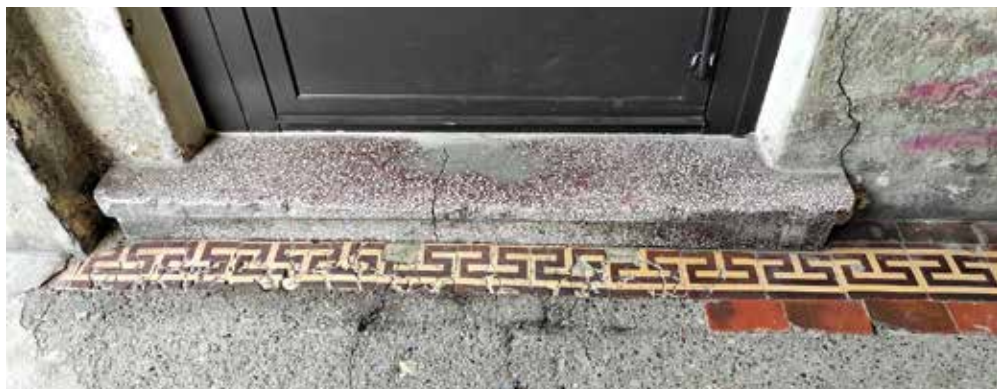
Uzupełnione wylewką ubytki w nawierzchni przejazdu bramnego kamienicy przy ul. Miedzianej 4 i zachowane fragmenty pierwotnej posadzki przejazdu. Fot. K. Komar-Michalczyk, 2021

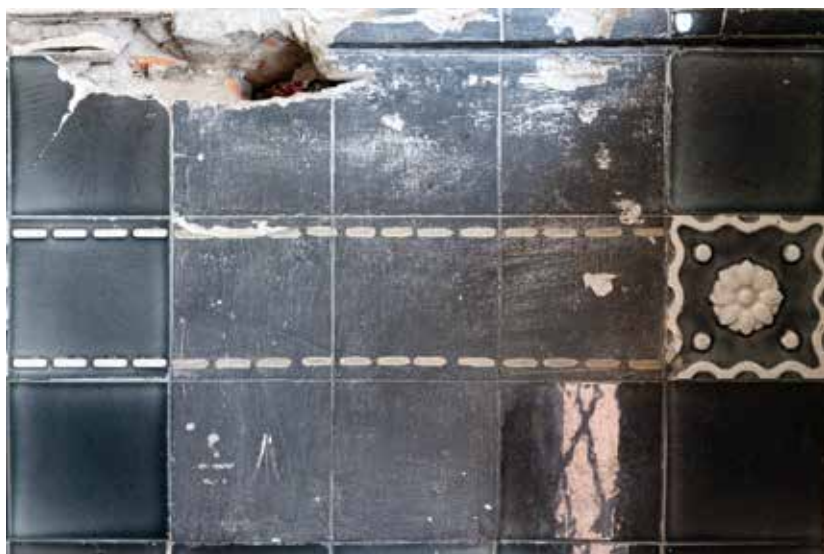
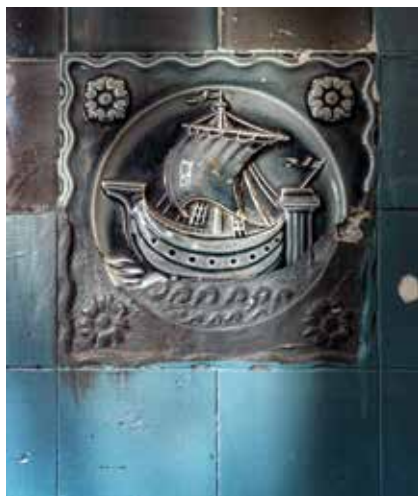
Przejazd bramny kamienicy przy
ul. Siennej 45 - widok ogólny i zbliżenia
na fragmenty okładziny ceramicznej
zamalowane wtórnie farbą. Fot. K. Diks

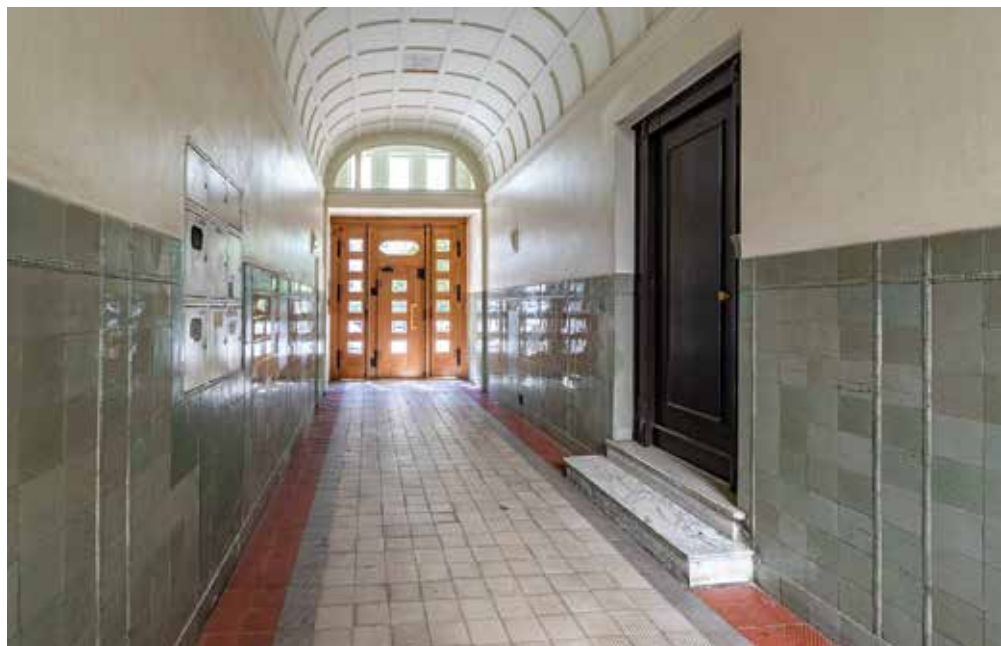
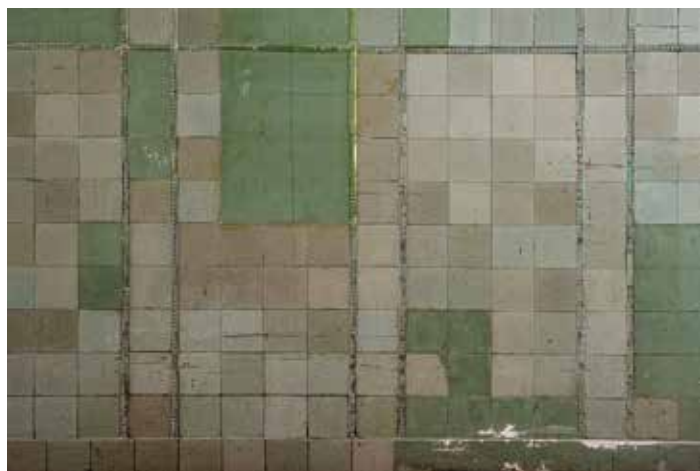
Przejazd bramny
kamienicy przy
ul. Żurawiej 24A
– widok ogólny
i zbliżenia
na fragmenty
okładziny
ceramicznej
zamalowane
wówczas farbą.
Fot. K. Diks

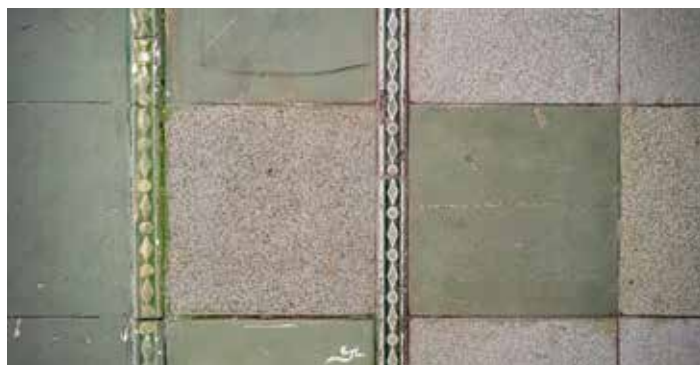
Podesty półpięter
klatki schodowej od
placu Dąbrowskiego
kamienicy przy
ul. Kredytowej 9
– z płytkami
historycznymi
(tzw. gorsecikami)
zachowanymi
na ostatniej
kondygnacji
oraz płytkami
współczesnymi
na niższych piętrach.
Fot. K. Komar-
Michalczyk, 2021

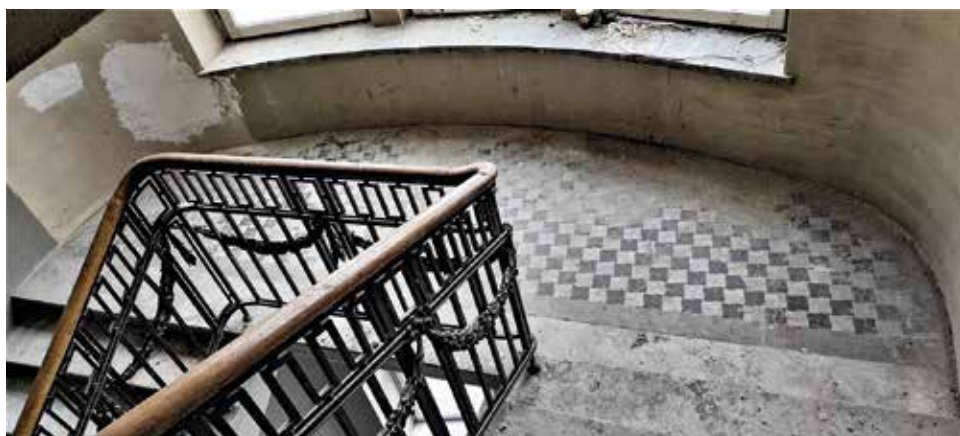
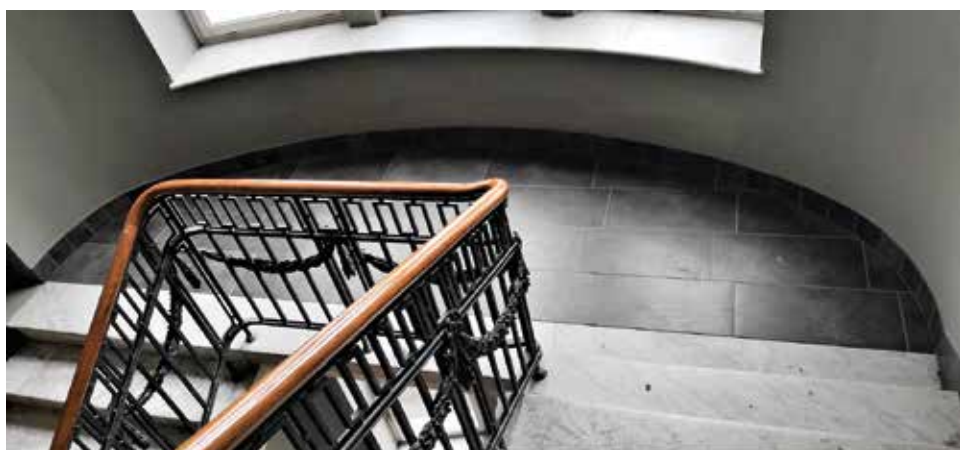
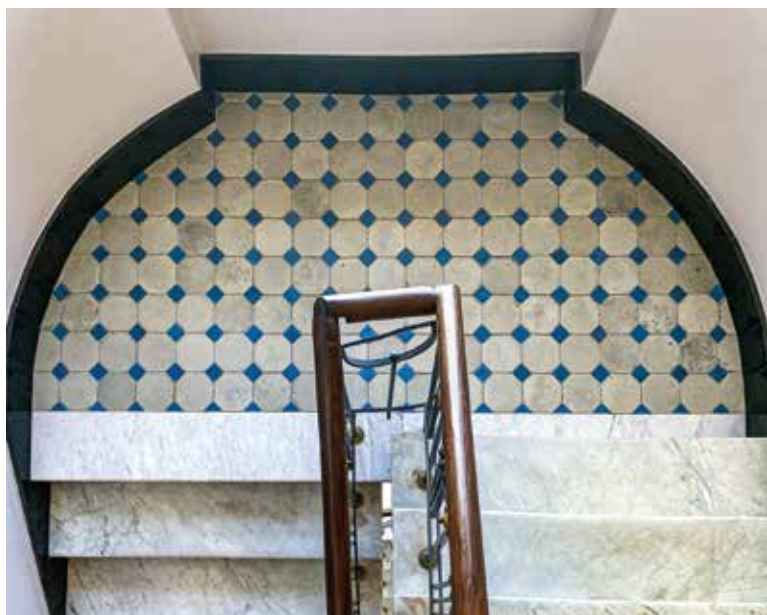
Podesty klatki schodowej kamienicy przy ul. Ogrodowej 26A - z płytkami historycznymi zachowanymi na ostatniej kondygnacji oraz płytkami współczesnymi na niższych piętrach.
Fot. W. Kmieć

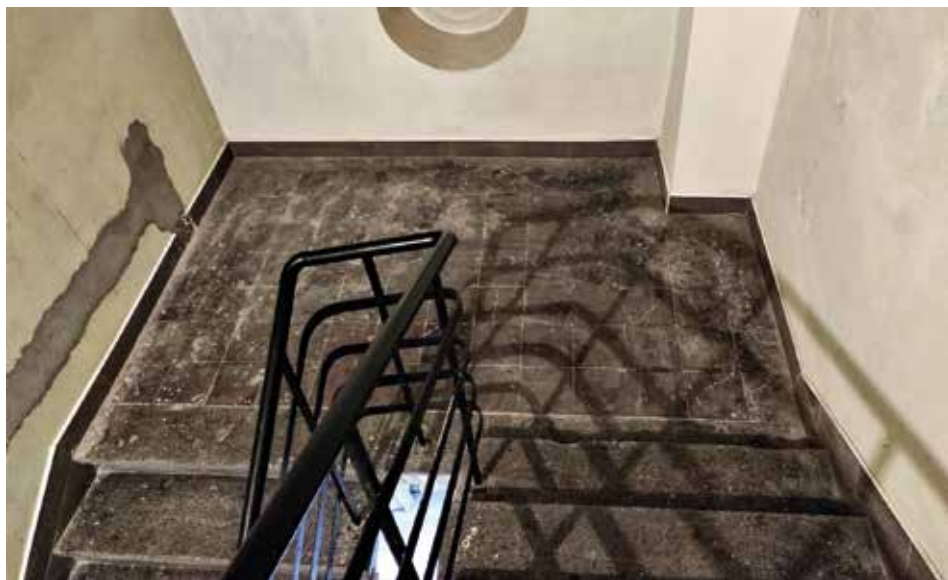
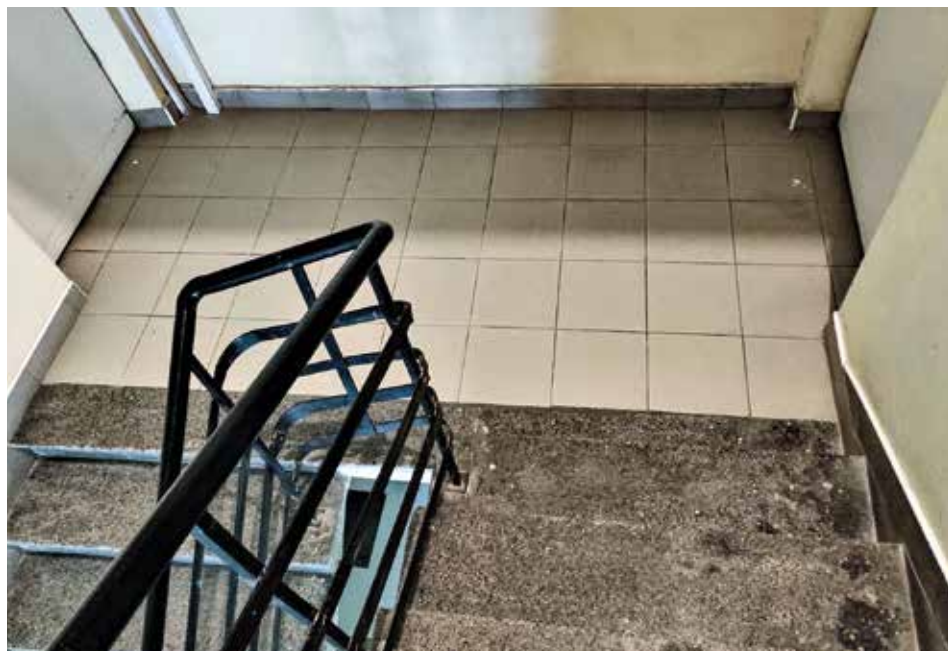
Podesty klatki schodowej kamienicy przy ul. Zgoda 5 – z płytkami historycznymi zachowanymi na ostatniej kondygnacji oraz płytkami współczesnymi na niższych piętrach.
Fot. K. Komar-Michalczyk, 2021
