**PORADNIK DOBRYCH PRAKTYK
ARCHITEKTONICZNYCH**

Warszawskie kamienice przełomu XIX i XX w.

Fundacja
HEREDITAS

Warszawa 2024

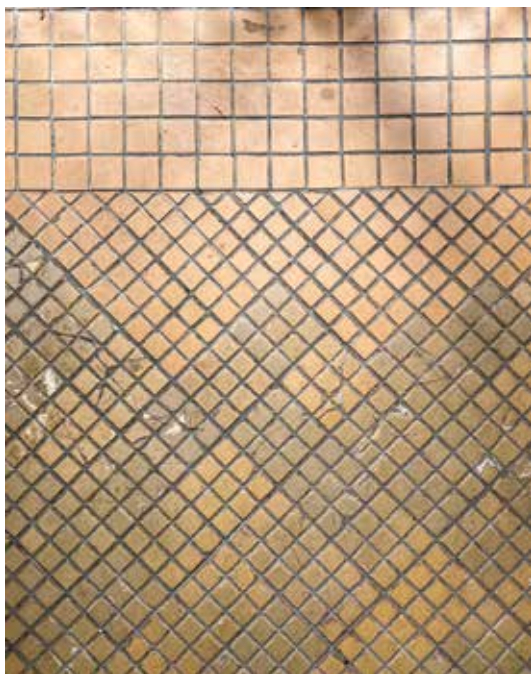
Nawierzchnia przejazdu bramnego kamienicy przy ul. Niecałej 10 – płytki historyczne uzupełniono płytkami imitującymi pierwotne. Fot. W. Kmieć

się okładzinę pierwotną – uznając, być może, że w mniej reprezentacyjne podesty nie warto inwestować. Raczej wbrew intencjom właścicieli/współnot te ostatnie podesty stają się w takich przypadkach niejako naturalnymi „świadkami” – na ich podstawie można osądzić, jak wyglądała posadzka całej klatki schodowej. W przypadku znacznych uszkodzeń niższych podestów można takie postępowanie – zachowanie pierwotnych płytek choćby na ostatnich kondygnacjach – potraktować jako świadomą dobrą praktykę. Zachowane pokrycia ostatnich kondygnacji można obejrzeć m.in. na klatce schodowej od strony placu Dąbrowskiego kamienicy Leona Feliksa Goldstanda przy **ul. Kredytowej 9 / pl. Dąbrowskiego 8** (1913-1916, proj. Wacław Heppen i Józef Napoleon Czerwiński; tzw. gorseciki na ostatnim zachowanym półpiętrze, niżej pokrycia z współczesnych płytek ceramicznych i/lub innych współczesnych powłok); **ul. Ogrodowej 26A** (1912-1913, proj. nieustalony; na ostatnim półpiętrze pierwotne płytki oktagonalne w kolorze złamanej bieli z kwadratowymi tzw. wstawkami w kolorze niebieskim, niżej – na podestach parteru oraz kolejnych pięter i półpięter współczesne płytki oktagonalne z białego żyłkowanego marmuru z kwadratowymi wstawkami z czarnego kamienia); **ul. Zgoda 5** (ok. 1879, proj. nieustalony; „świadek” na ostatnich dwóch podestach klatki schodowej ob. nr II, z wejściem od strony podwórza: ułożone prosto kwadratowe cementowe płytki w kolorach czarnym, silnie złamanej bieli [?] i brązowoczerwonym, o wym. 20 x 20 cm, podczas gdy na pozostałych podestach tej klatki oraz dwóch pozostałych klatkach tej kamienicy płytki współczesne, nienawiązujące do historycznych). „Świadków” nie zobaczymy natomiast m.in. na klatce schodowej kamienicy przy **ul. Niecałej 10** (1910-1911, proj. Gustaw Trzcziński, po 1961 dobudowa

dotatkowego piętra; obecnie podesty parteru oraz wszystkich pięter i półpięter pokryte współczesnymi kwadratowymi płytkami ceramicznymi w kolorach czarnym i białym ułożonymi w ukośną szachownicę, na podestach dobudowanej kondygnacji lastriko, jedynie w posadzce przejazdu bramnego zachowane płytki historyczne uzupełnione imitującymi pierwotne); w kamienicy przy **ul. Mokotowskiej 61** (1910-1912, proj. Marian Kontkiewicz [?]; w przejeździe bramnym i na klatce głównej wszystkie płytki wtórne); w połączonych obecnie kamienicach przy **ul. Próźnej 7-9** (1880-1882, proj. Franciszek Brauman; remont 2011-2014). Podobnie nie zachowano „świadka” na głównej klatce schodowej – z pierwszego przejazdu bramnego – w kamienicy przy **ul. Noakowskiego 16** (1910-1911, proj. Edward Zachariasz Eber [?], remont 2008-2016) – z opisu kamienicy wykonanego przez Jarosława Zielińskiego w 2006 r. wiadomo, że podesty tej klatki schodowej pokryte były oktagonalnymi białymi płytkami ze wstawkami w kolorze niebieskim⁹⁹, obecnie wyłożone są one wtórnymi płytkami o innych kolorach, tylko częściowo (kształtem) nawiązującymi do płytek pierwotnych, z bordiurą ułożoną z płytek o wzorze ornamentalnym. Takie same współczesne płytki ułożono na głównej klatce schodowej w oficynie poprzecznej, a na klatce kuchennej przylegającej do tejże, za przeszkleniem, inwestor zachował płytki pierwotne – oktagony z czerwonymi wstawkami.

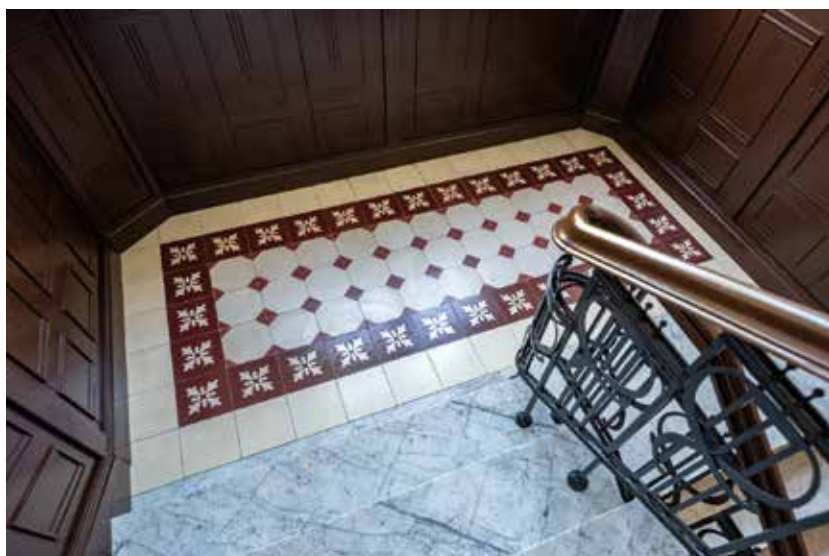
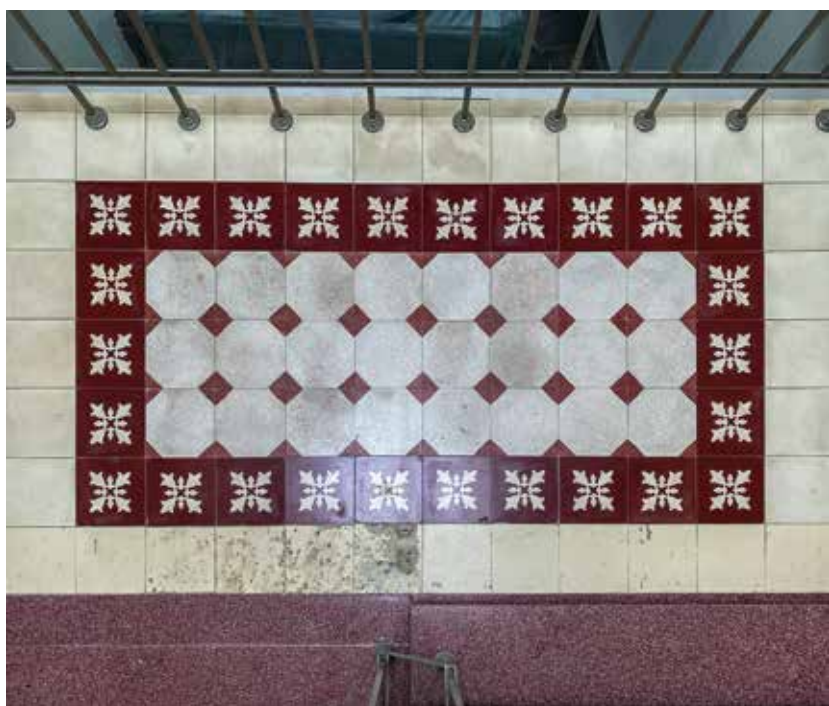
Podesty głównej klatki schodowej (z przejazdu bramnego) kamienicy przy ul. Noakowskiego 16 – wyłożone płytkami współczesnymi, których układ i kolor oraz wzór bordiury odbiegają od realizacji pierwotnej. Fot. K. Diks, W. Kmieć

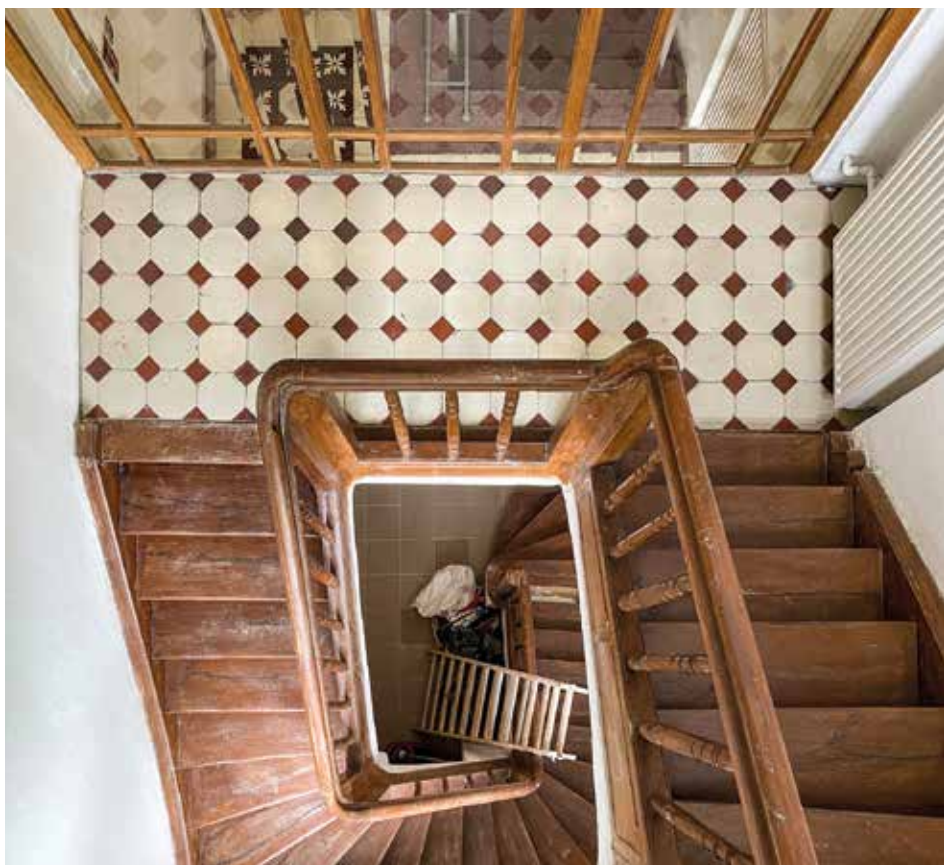
Podest kuchennej klatki schodowej przylegającej do głównej klatki schodowej (z przejazdu bramnego) kamienicy przy ul. Noakowskiego 16 – z zachowanymi płytkami historycznymi.
Fot. W. Kmieć

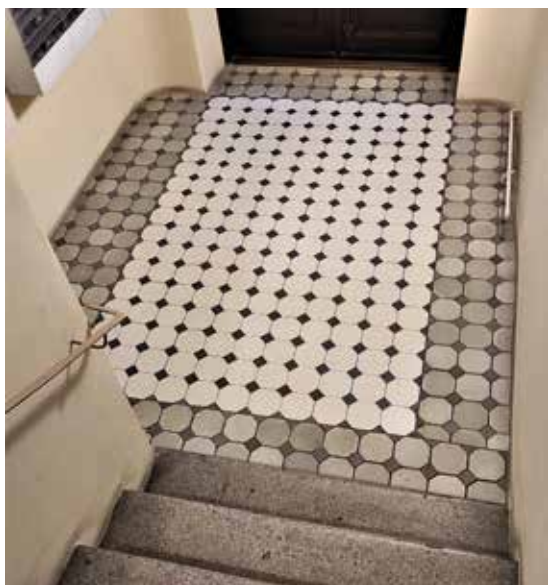
Podest przed biegiem wyrównawczym schodów klatki w oficynie poprzecznej (północnej) kamienicy przy ul. Sienkiewicza 4 – pośrodku płytki współczesne, przy ścianach w charakterze „świadka” pasy płytek historycznych. Fot. K. Komar-Michalczyk, 2021

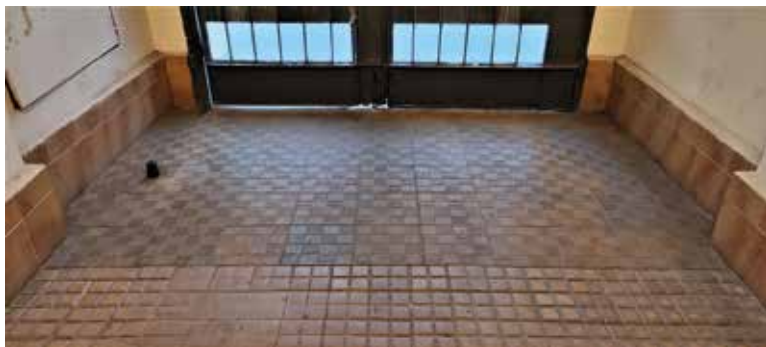
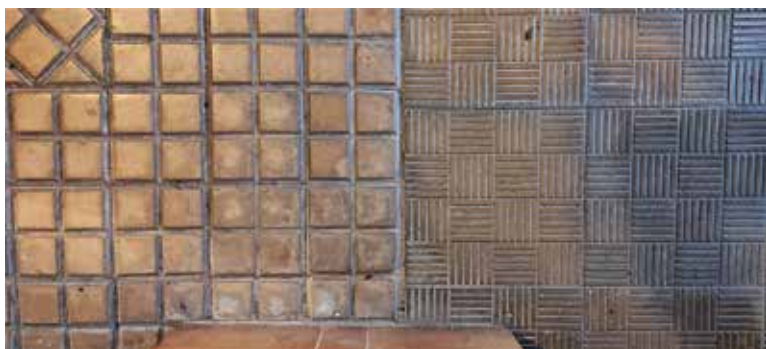
Nawierzchnia przejazdu bramnego kamienicy przy ul. Widok 16 – przy wrotach bramy płytki współczesne, o innych wymiarach i fakturze. Fot. K. Komar-Michalczyk, 2021

Nawierzchnia przejazdu bramnego kamienicy przy **ul. Widok 16** (1885 [?] lub 1902 [?]; proj. Anzelm Dobromir Krysiński, Jan Hinz) poddana została remontowi w 2003 r.¹⁰⁰. Umownie podzielono ją za pomocą układów płytek na kwatery, wewnątrz których znajdują się ukośnie ustawione bramowe płytki kwadratowe w kolorze żółtym – czteropolowe, o wym. 16 x

16 cm – a dookoła pasy takich samych płytek ustawionych prosto. Część z płytek to obiekty współczesne, uzupełniające zniszczone fragmenty pierwotnej realizacji¹⁰¹. Z niewiadomych względów tuż za wejściem od strony ulicy nawierzchnię wyłożono (w późniejszym czasie?) płytkami innymi – o większych wymiarach, 16-polowymi, ryflowanymi, odpowiadającymi pierwotnym jedynie kolorem. Dobrą praktyką byłoby wmontowanie w ten fragment płytek według pierwotnego wzoru, korespondujących z pozostałą częścią przejazdu.

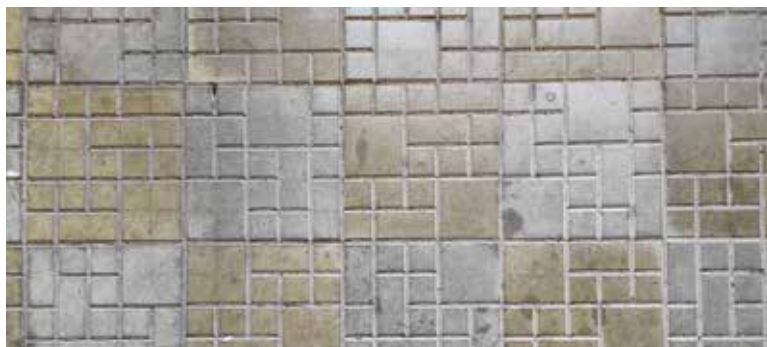
Nawierzchnia przejazdu bramnego kamienicy przy ul. Widoł 20 – z płytek o wymiarach, i podziałach odbiegających od stosowanych w płytkach historycznych. Fot. K. Komar-Michalczyk, 2021

Całą nawierzchnię przejazdu bramnego przy **ul. Widok 20** pokryto współczesnymi płytkami odpowiadającymi stosowanym w czasach budowy kamienicy płytkom jedynie materiałem (ceramika/cement) i kolorem. Ułożone tu współcześnie płytki są większe od tradycyjnie produkowanych, a ich powierzchnia pokryta jest podziałami niemającymi nic wspólnego z awersami bramowych płytek historycznych. Dobrą praktyką nakazywałaby ułożyć tu płytki wyprodukowane na wzór stosowanych na przełomie XIX i XX w. – najczęściej były one 4-, 9- lub 16-polowe, o gładkiej, groszkowanej lub ryflowanej powierzchni. Jeszcze gorsze rozwiązanie zastosowano na posadzce przejazdu bramnego przy **ul. Koszykowej 57** – położono tu na całym ciągu tzw. kostkę Bauma. Dobrą praktyką jest natomiast zastosowanie współczesnych płytek bramowych – ceramicznych/cementowych w kolorze żółtym, czteropolowych, o wym. 13,5 x 13,5 cm – w przejeździe bramnym kamienicy przy **ul. Szpitalnej 8** (1893, proj. Franciszek Brauman). Płytki, po uprzednim zerwaniu wylanego w przejeździe po wojnie asfaltu, ułożono w części środkowej przejazdu ukośnie, a po bokach prosto, co odpowiada stylistyce z czasów budowy kamienicy. Bardzo zbliżonym, podobnie dobrym przykładem jest posadzka przejazdu bramnego kamienicy przy

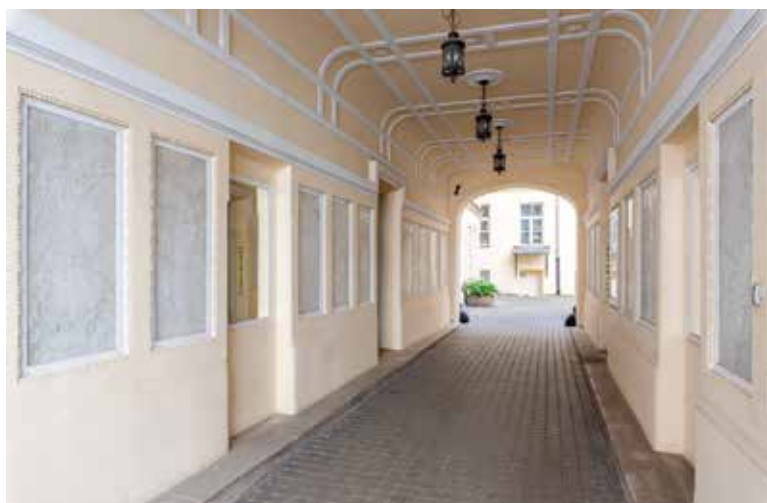
Nawierzchnia przejazdu bramnego kamienicy przy ul. Koszykowej 57 – pokryta tzw. kostką Bauma. Fot. K. Diks

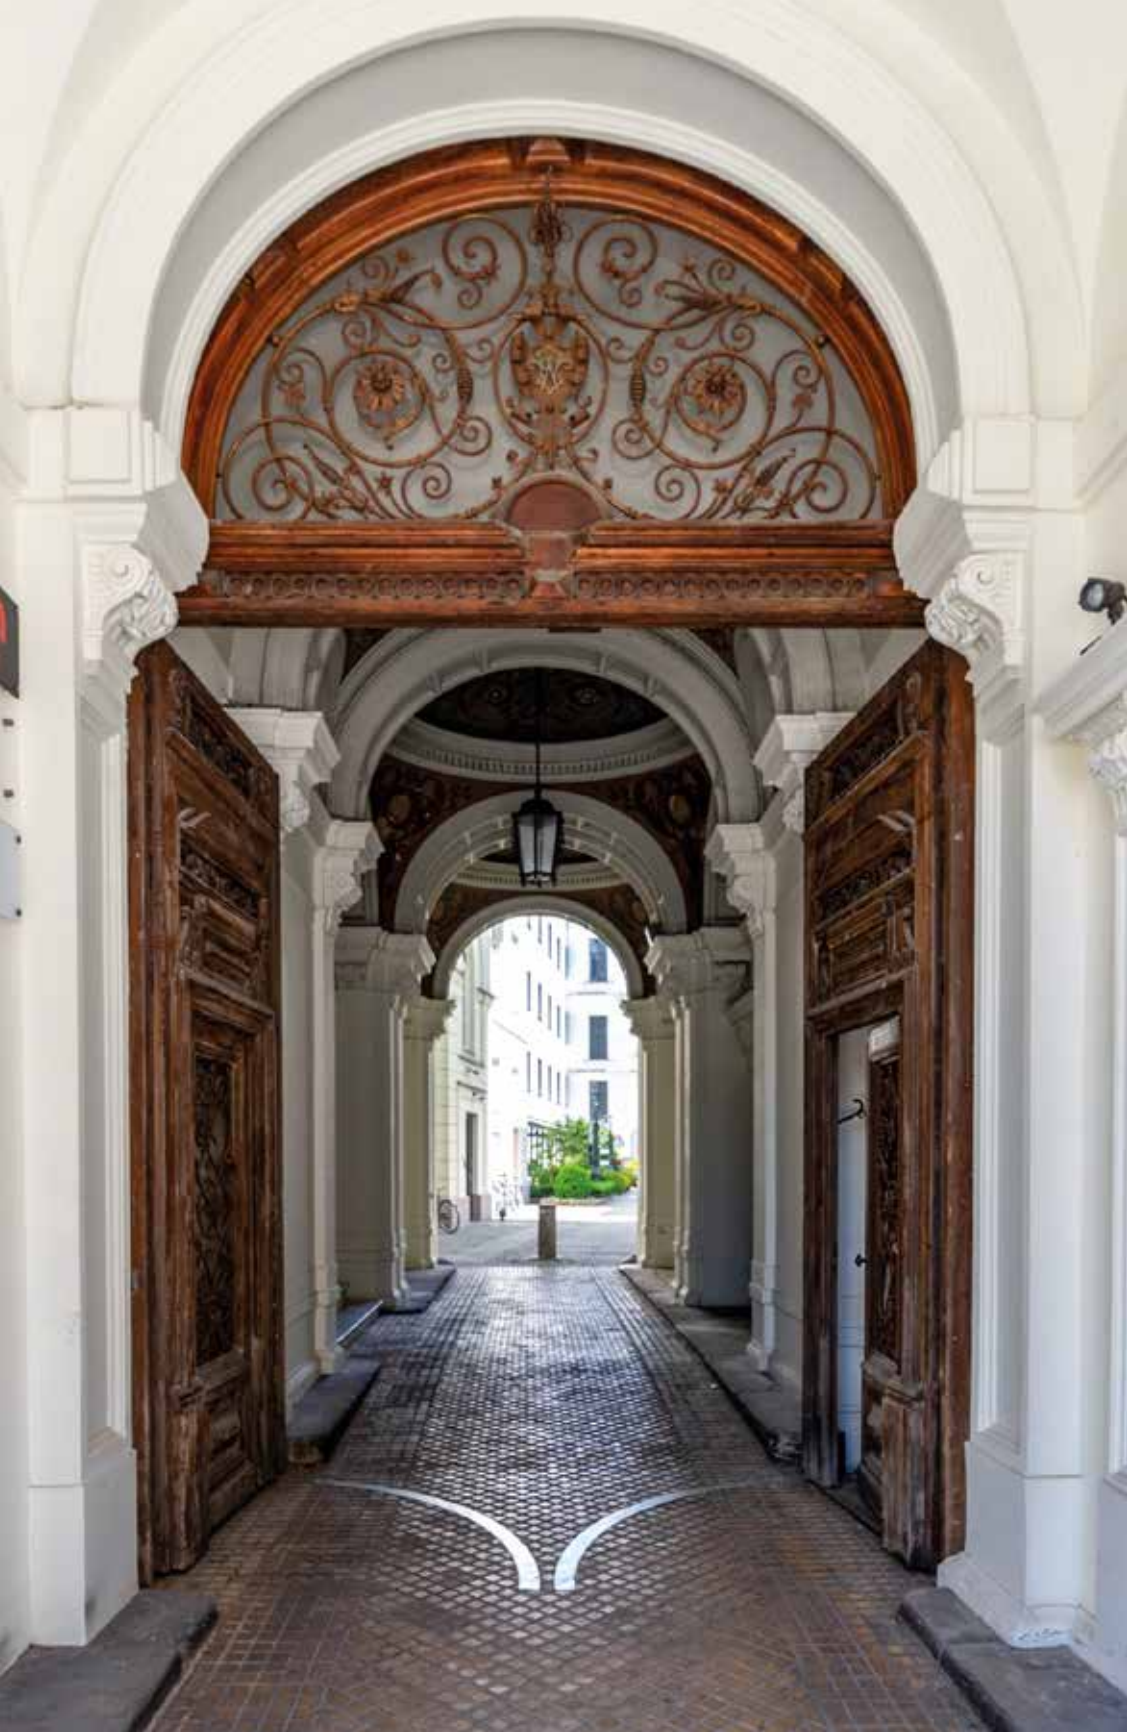
Na stronie obok i powyżej: nawierzchnia przejazdu bramnego kamienicy przy ul. Szpitalnej 8 pokryta płytkami współczesnymi wyprodukowanymi na wzór historycznych. Fot. K. Diks

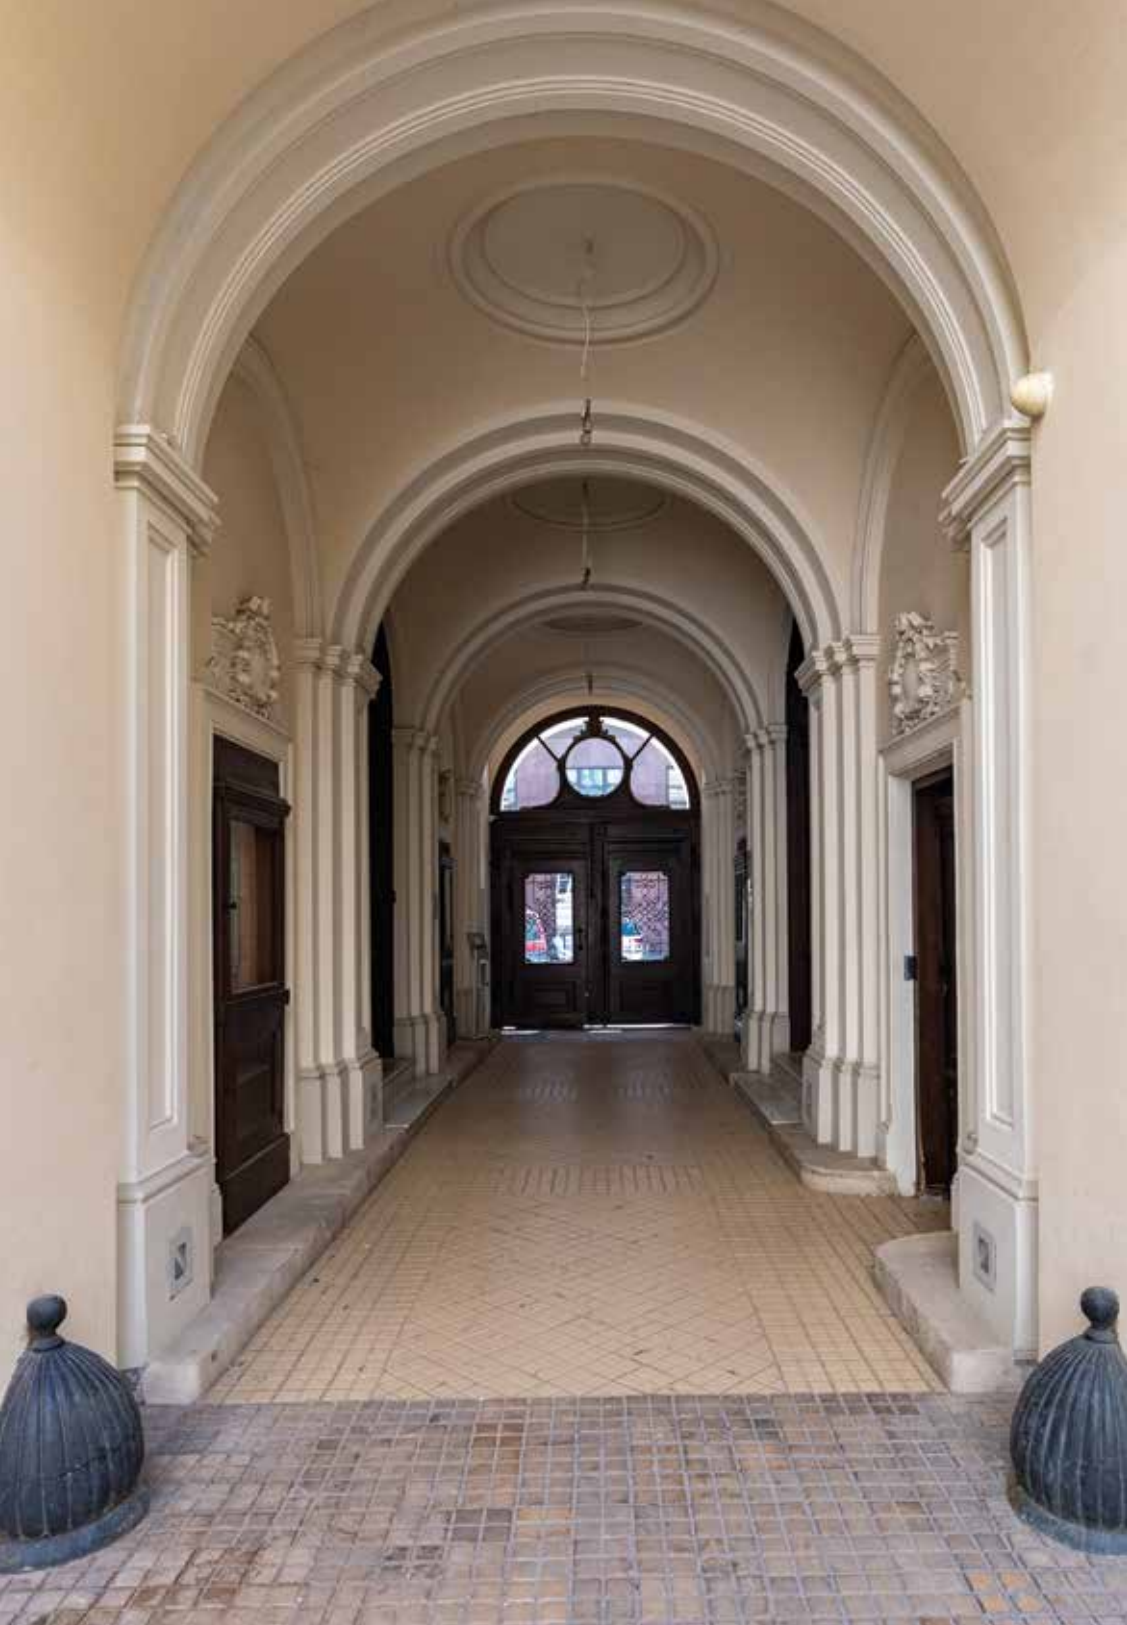
Nawierzchnia przejazdu bramnego kamienicy przy ul. Nowogrodzkiej 44 – przy wrotach oraz u wylotu na podwórze zachowane pierwotne płytki bramowe, środek wyłożony współczesnymi płytkami o takich samych rozmiarach i wg wzoru stosowanego w XIX/XX w. Fot. K. Diks

ul. Nowogrodzkiej 44 (1903-1904) – przy wrotach bramnych oraz u wylotu na podwórze zachowano pierwotne płytki bramowe, a środek wyłożono współczesnymi płytkami o takich samych rozmiarach, w dodatku ułożono je według wzoru stosowanego w końcu XIX i na początku XX w. – prosto przy ścianach i na wysokości pręseł, a ukośnie w polach środkowych. Jakkolwiek cenne jest, że w rezultacie remontu z lat 2008-2009 zachowano część płytek w przejeździe bramnym w kamienicy przy **ul. Wilczej 22** (ok. 1895-1898 r., proj. Karol Kozłowski, Stanisław Łoza jako współautora wymienia Aleksandra Woydego, który jednak zm. w 1889), to z całą pewnością lepszą praktyką byłoby wstawienie w miejsce luk w realizacji płytek wytworzonych na wzór pierwotnych, a nie tworzenie kompozycji o „geometrycznym” wzorze z zachowanych i współczesnych niemających nic wspólnego z pierwowzorami płytek. W trakcie remontu tej kamienicy na podestach klatek schodowych oficyn ułożono współczesne płytki posadzkowe – z braku materiału porównawczego (w „białej karcie” wspomniano tylko, że były to

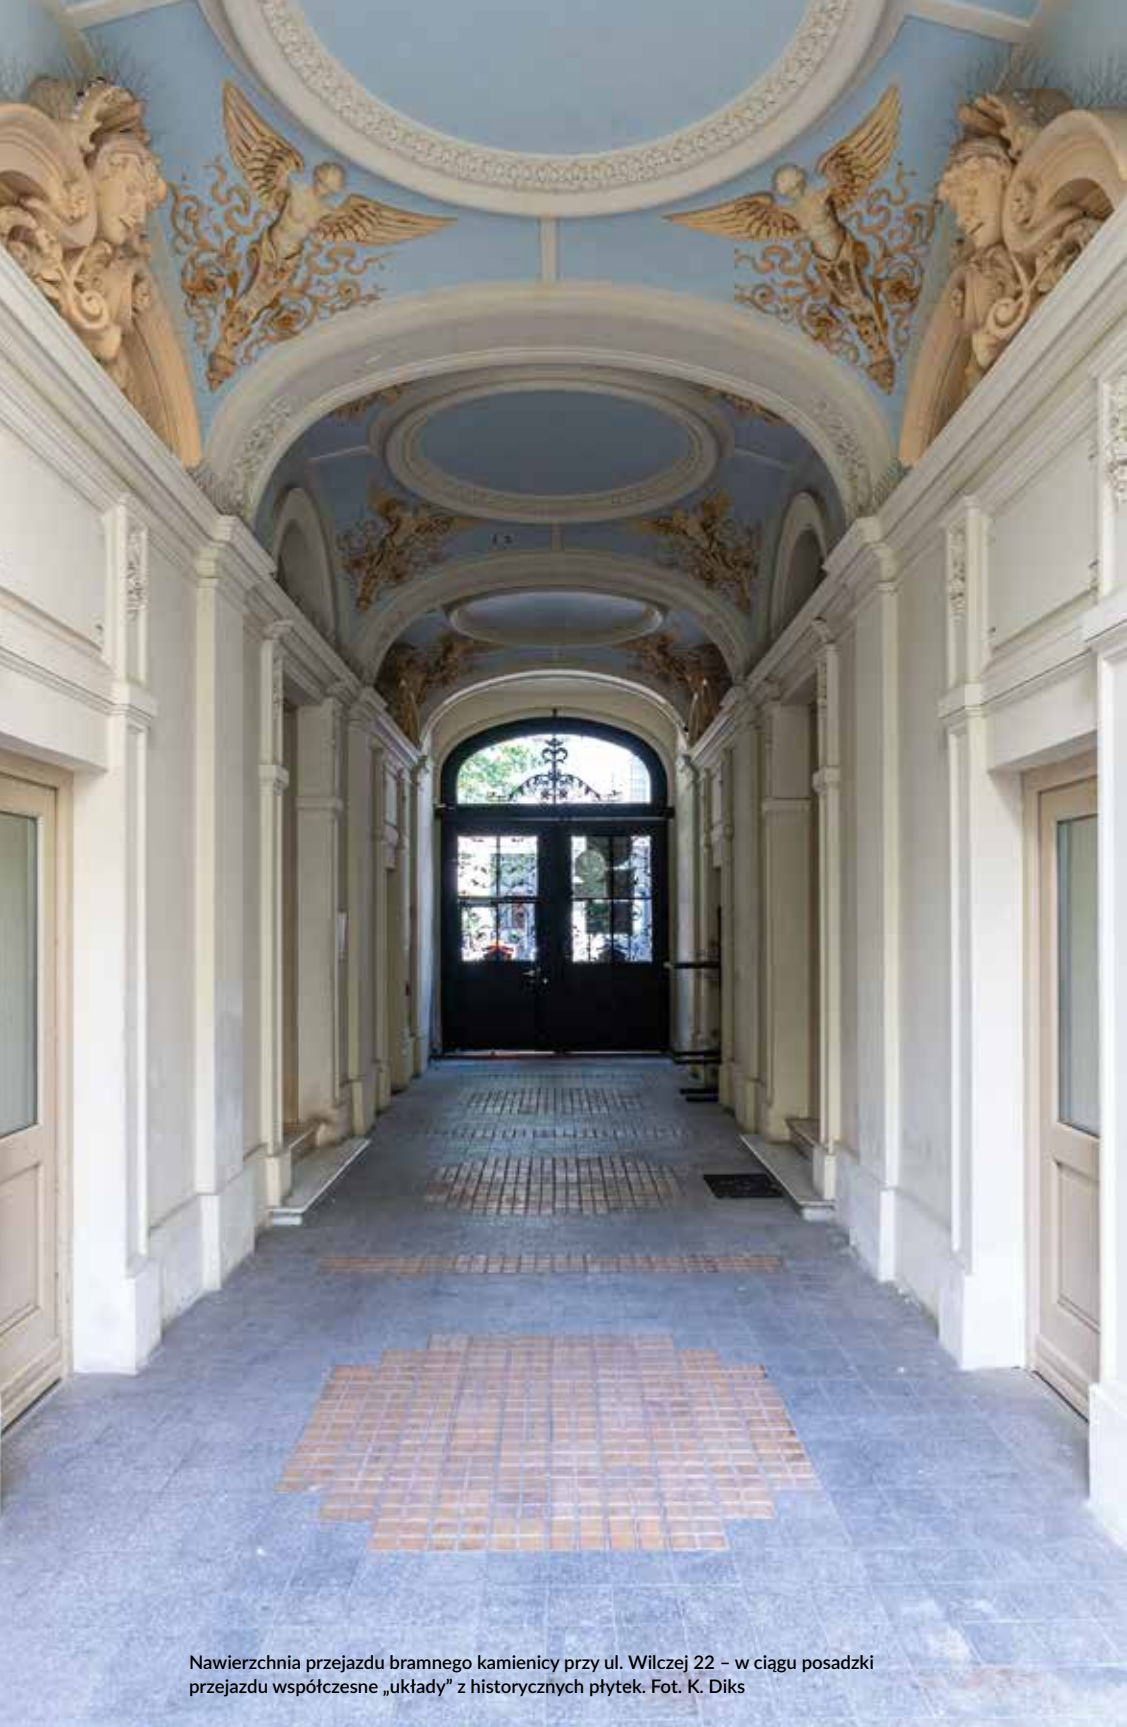
Nawierzchnia przejazdu bramnego kamienicy przy ul. Wilczej 22 – w ciągu posadzki przejazdu współczesne „układy” z historycznych płytek. Fot. K. Diks

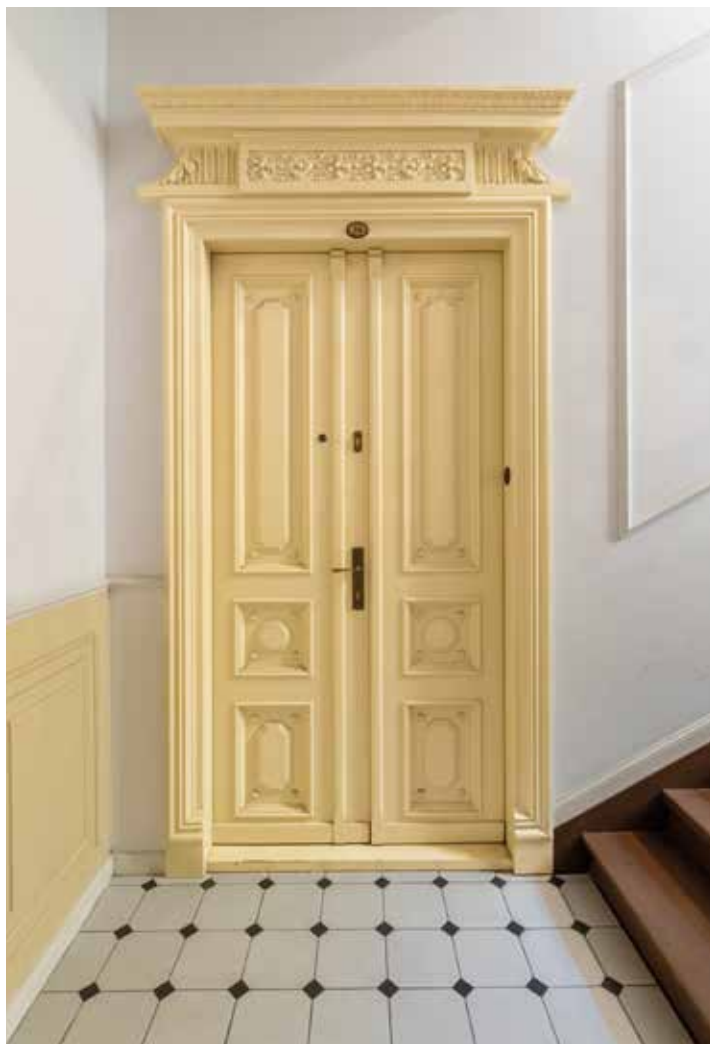
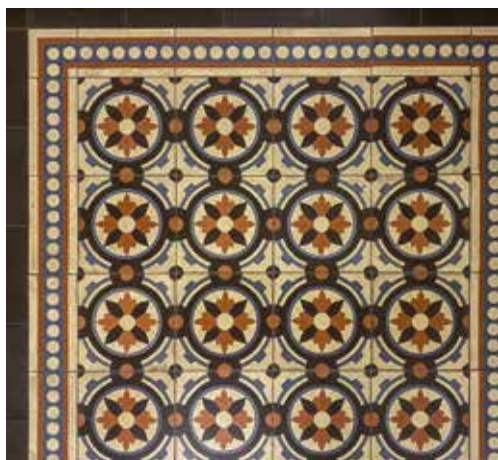
Podesty klatek
schodowych
oficyn kamienicy
przy ul. Wilczej 22
– współczesne
płytki posadzkowe.
Fot. K. Diks i W. Kmieć

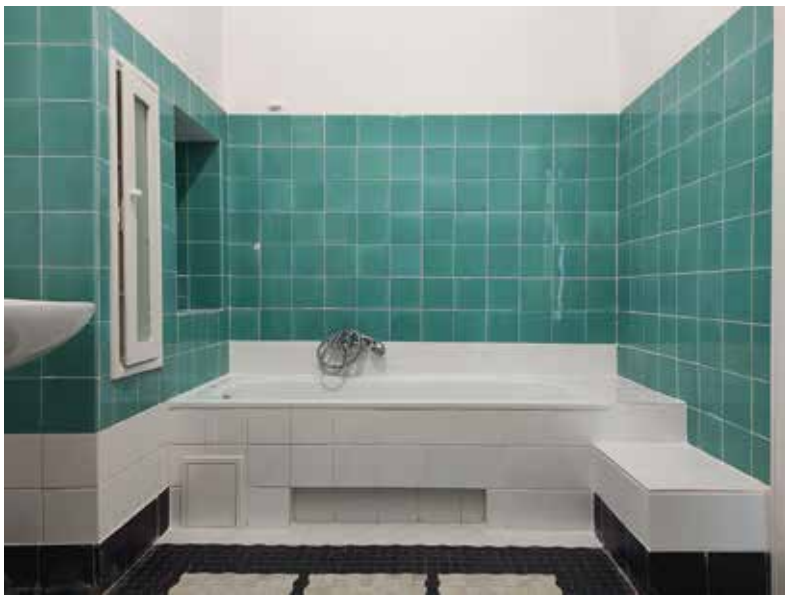
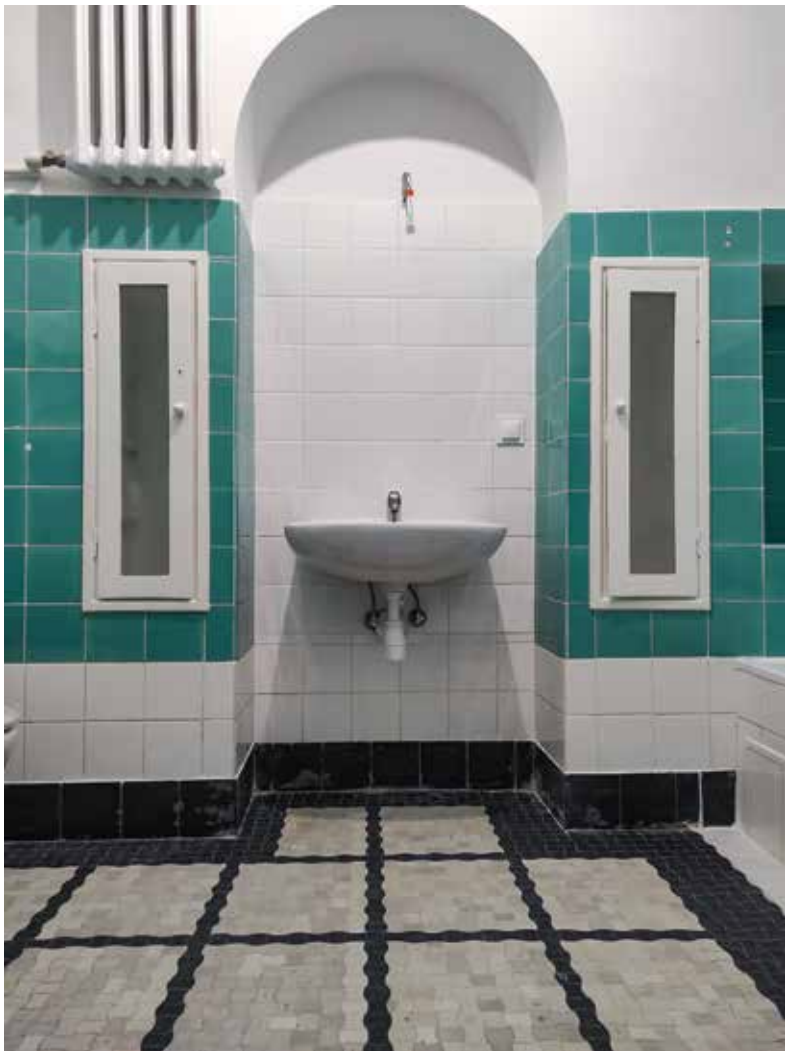
Posadzka i ceramiczne
okładziny ścian w jednym
z mieszkań w kamienicy
przy ul. Wspólnej 27 –
modelowy przykład remontu
historycznych płytek.
Fot. K. Komar-Michalczyk,
2022

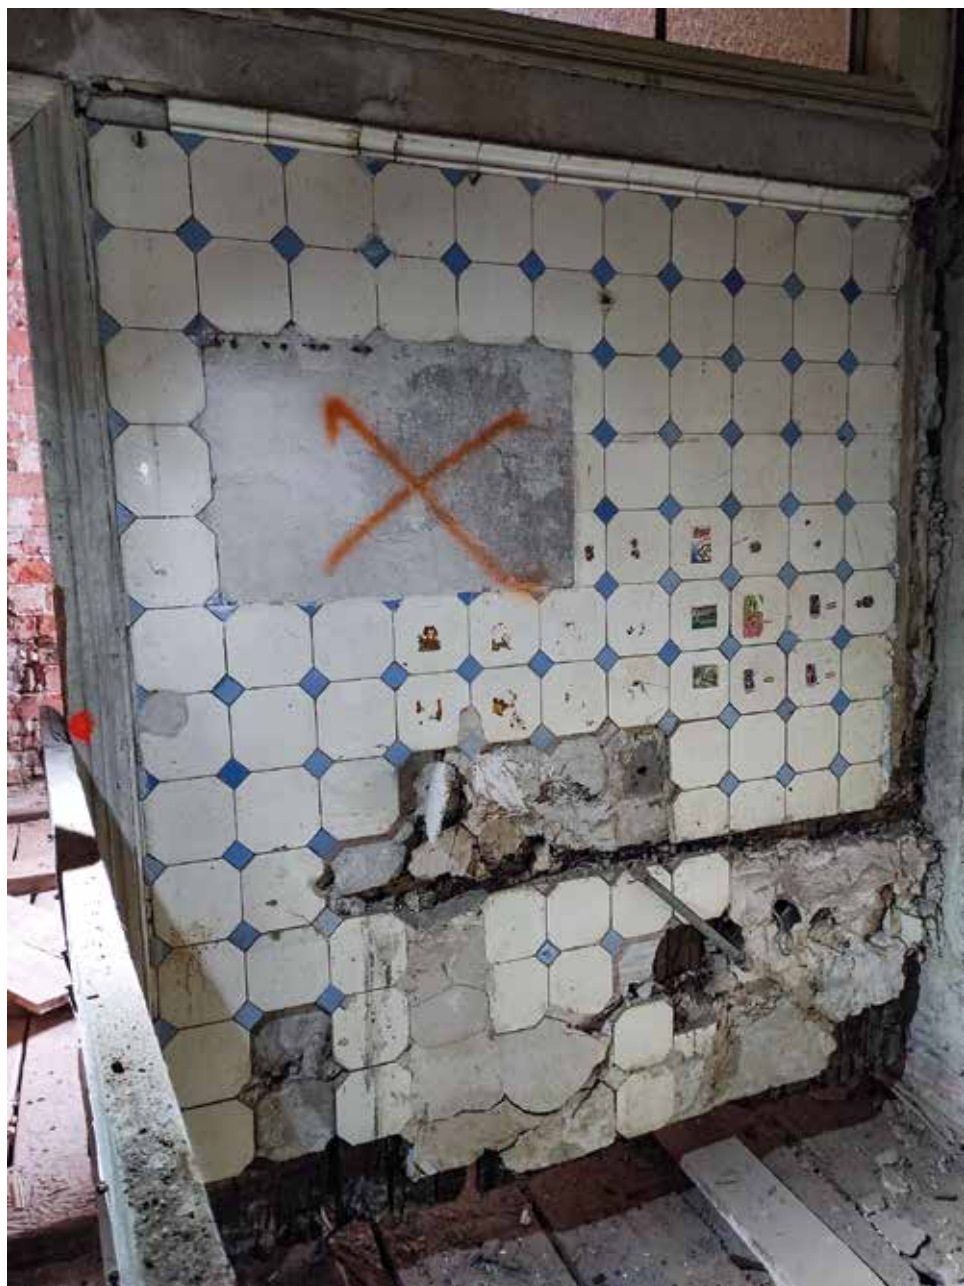
Okładzina ścian łazienki w kamienicy przy ul. Jasnej 17 po „remontie” z l. 2023-2024, w trakcie którego realizacja została zniszczona. Fot. K. Komar-Michalczyk

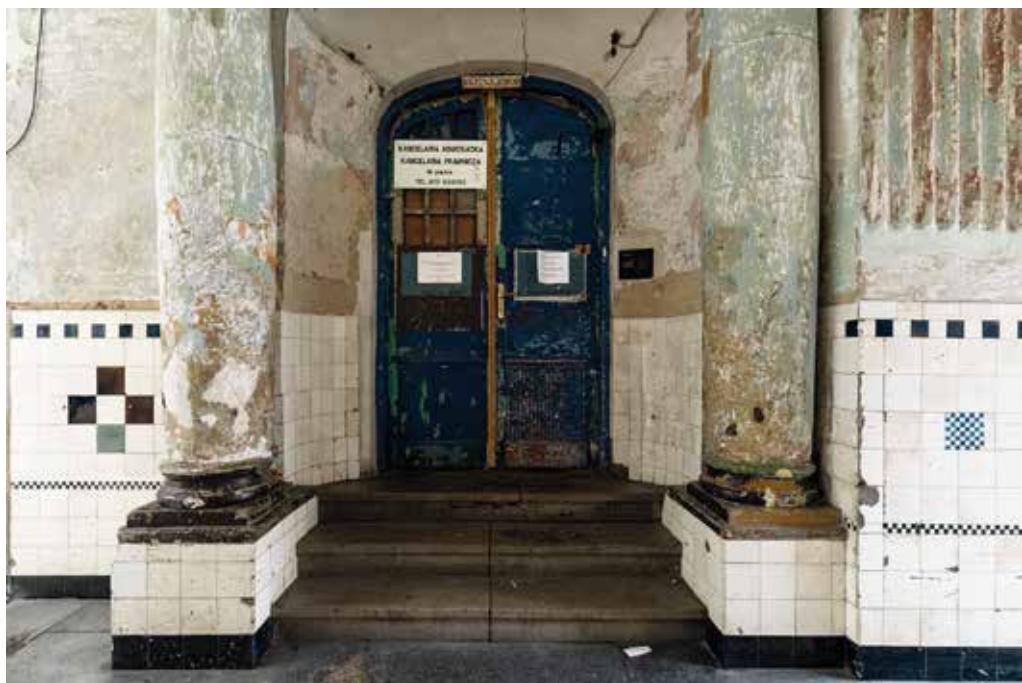
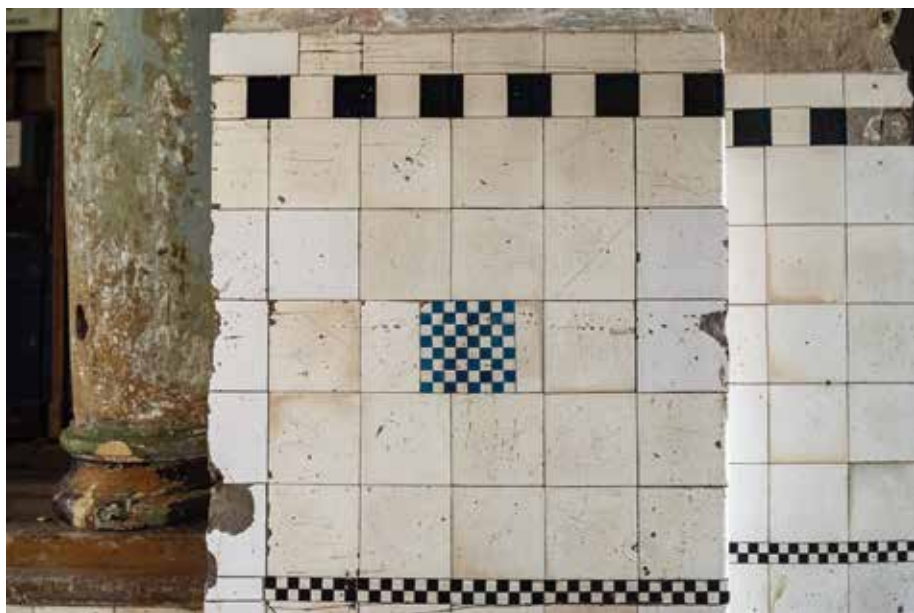
Okładzina ceramiczna ścian przejazdu bramnego kamienicy przy ul. Targowej 63 – wejście na główną klatkę schodową oraz fragment realizacji. Fot. K. Diks

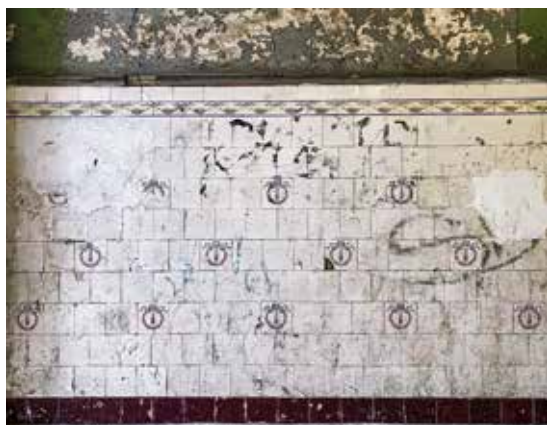
Okładzina ceramiczna ścian przejazdu bramnego kamienicy przy ul. Brzeskiej 20.
Fot. W. Kmieć

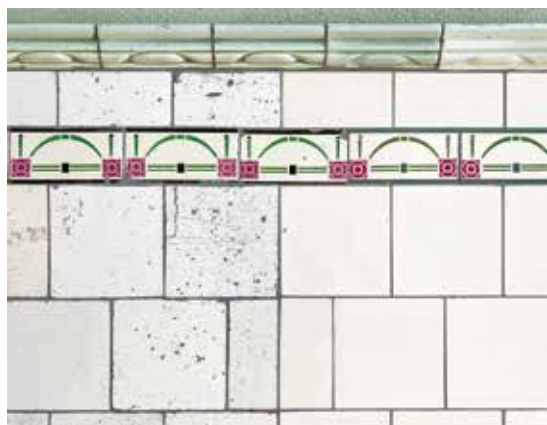
Okładzina ceramiczna ścian przejazdu bramnego kamienicy przy ul. Brzeskiej 18 – po prawej stronie kadru płytki współczesne na wzór pierwotnych.
Fot. W. Kmieć

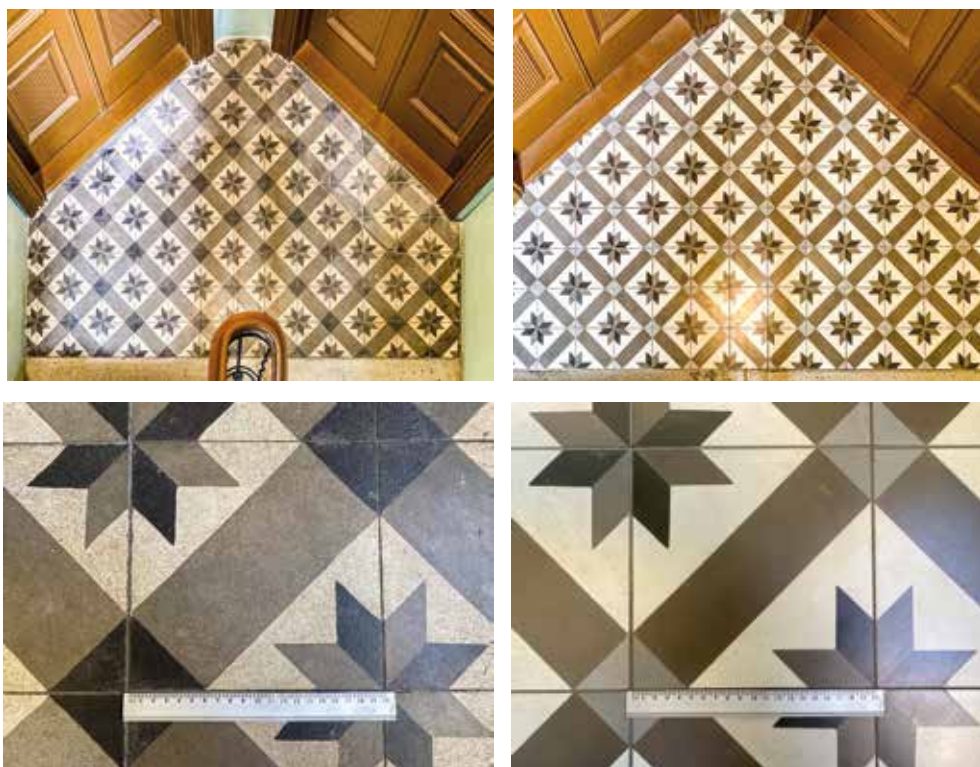
Posadzka podestów głównej klatki schodowej kamienicy przy ul. Brzeskiej 18 – płytki wykonano wg kształtu, wymiarów i wzoru pierwotnych płytek cementowych (z niewielkimi różnicami w rozkładzie kolorów). Fot. W. Kmieć

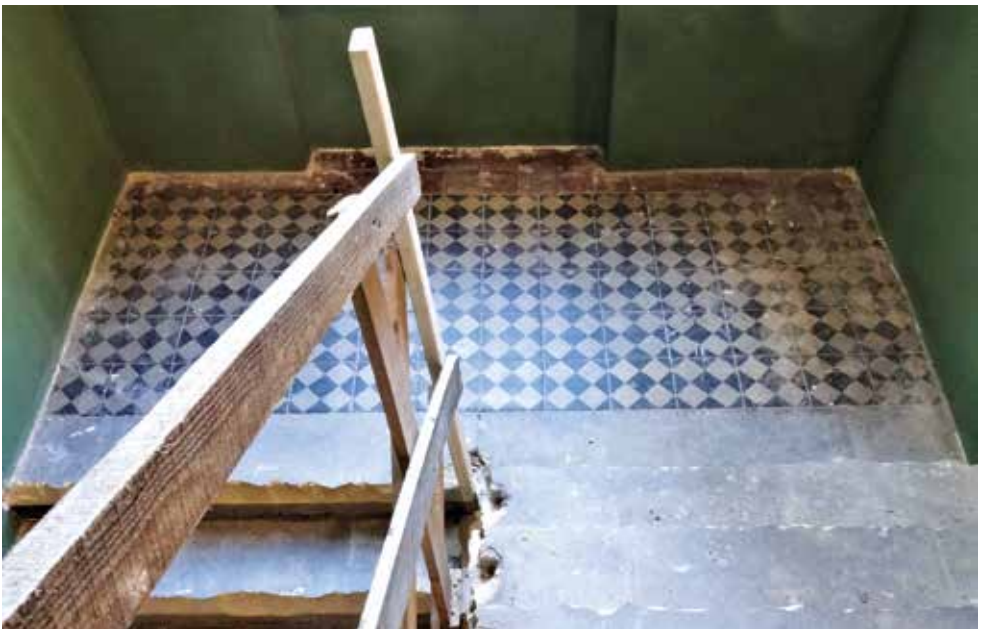
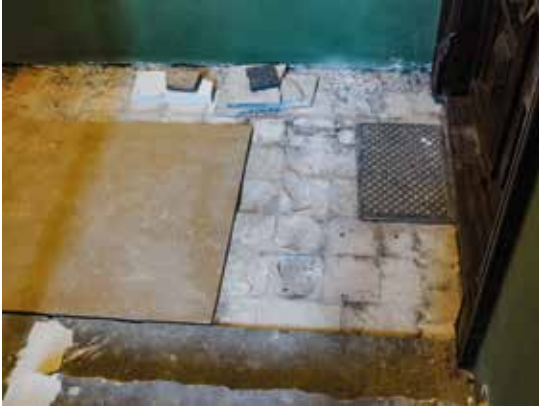
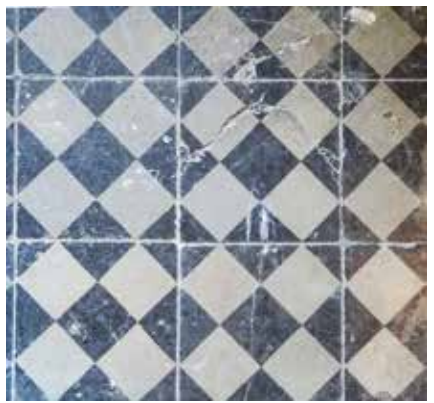
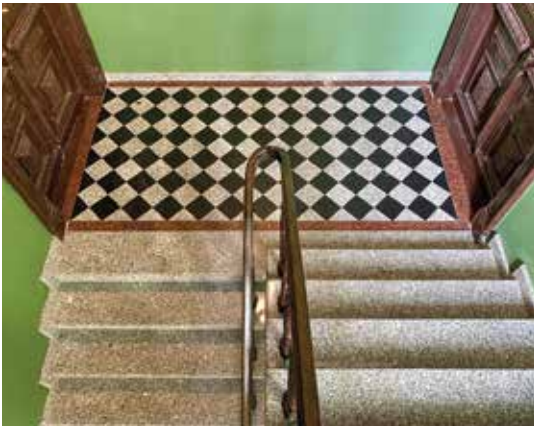
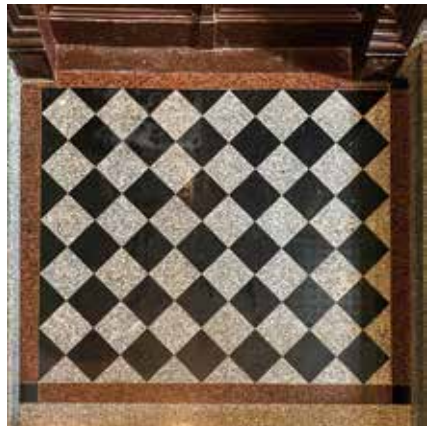
Podesty głównej klatki schodowej kamienicy przy ul. Targowej 61 – stan przed skuciem historycznych cementowych płytek oraz w trakcie „remontu” (2019) i współcześnie, tj. z pokryciem z płytek granitowych niemających nic wspólnego z pierwotnymi (2024).
Fot. K. Komar-Michalczyk, W. Kmieć

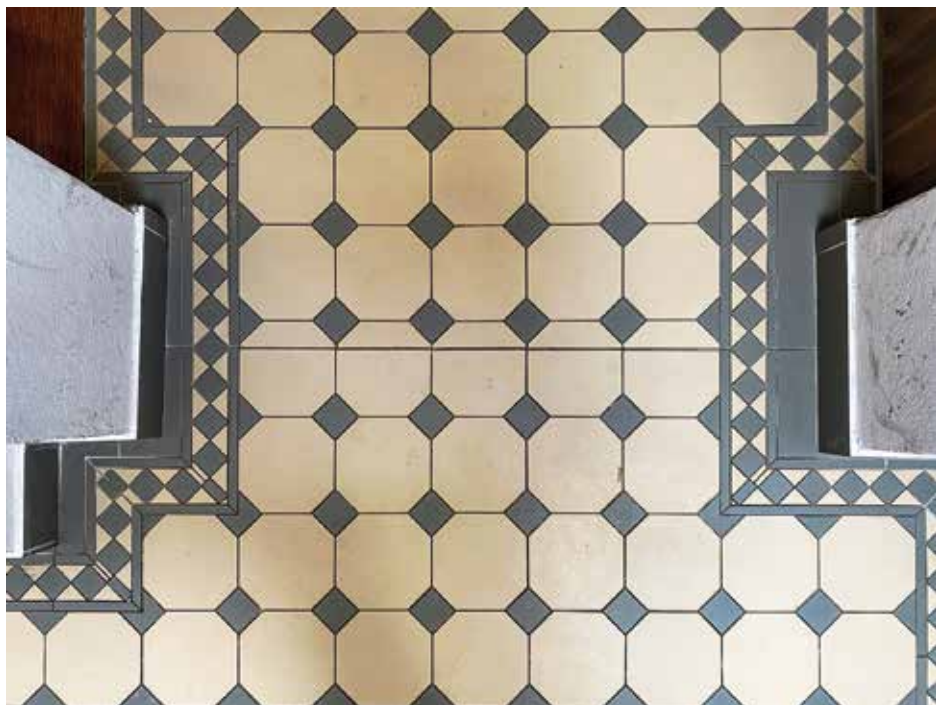
Podest klatki schodowej oficyny poprzecznej kamienicy przy ul. Małej 1 – płytki współczesne na wzór historycznych. Fot. W. Kmieć

oficyny poprzecznej kamienicy przy **ul. Małej 1** (1880 lub po 1882, proj. nieustalony), a na piętrach wprowadzono kopie płytek pierwotnych. Nie do końca poradzono sobie z ich ułożeniem – układ płytek współczesnych miejscami odbiega od układów tradycyjnych. Podczas zakończzonego w 2017 r. remontu kamienicy przy **ul. Kłopotowskiego 38** (przed 1912, proj. nieustalony) odczyszczono i pozostawiono na głównej klatce czarne i czerwone ryflowane płytki – wtórne w stosunku do pierwotnego wystroju kamienicy, bo z 1967 r., ale korespondujące z wystrojem obiektu; odczyszczono i pozostawiono także płytki (również te częściowo popękane) na V klatce schodowej, tzw. kwadratowej: białe i szare kwadraty wyprodukowane przez firmę „Dziewulski i Lange”.

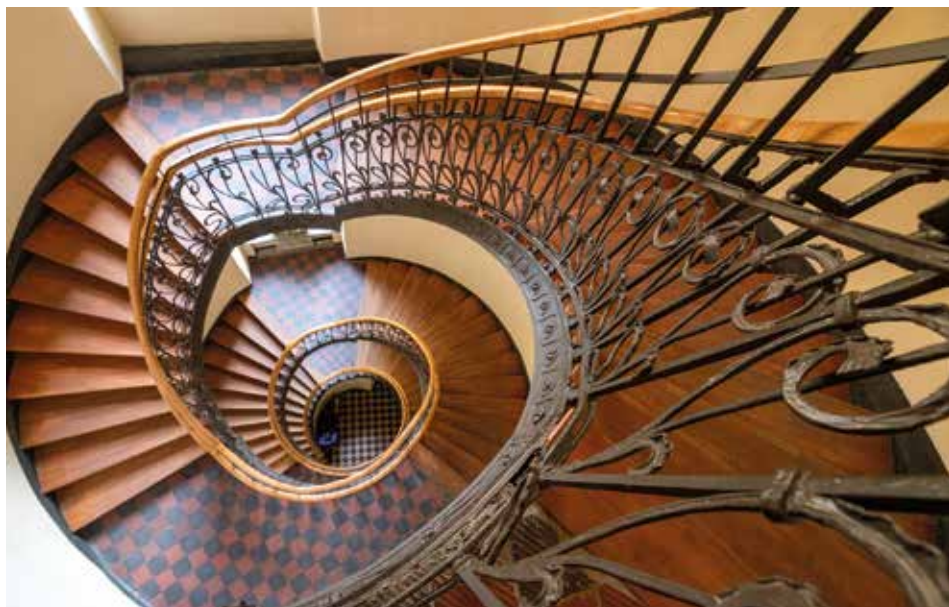
Płytki posadzkowe z 1967 r. na podestach głównej klatki schodowej kamienicy przy ul. Kłopotowskiego 38. Fot. K. Diks

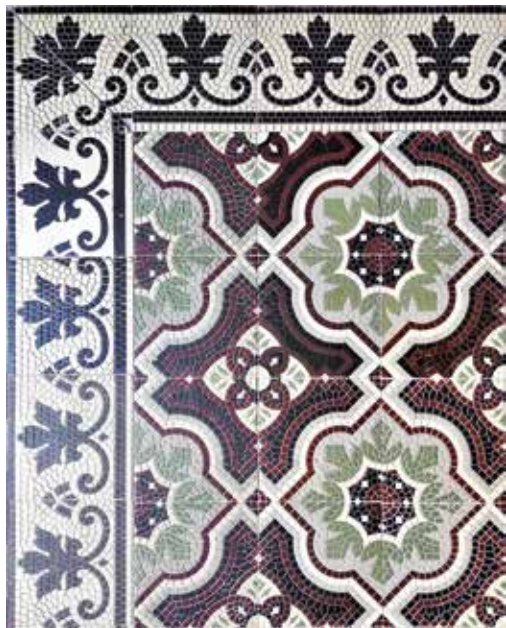
Fragment posadzki w gmachu Warszawskiego Centrum Opieki Medycznej „Kopernik” (d. Warszawski Szpital dla Dzieci) przy ul. Kopernika 43 – podczas remontu płytki posadzkowe zostały zdjęte, odczyszczone i na powrót ułożone *in situ*, a egzemplarze uszkodzone odtworzono na wzór pierwotnych. Fot. K. Komar-Michalczyk, 2022

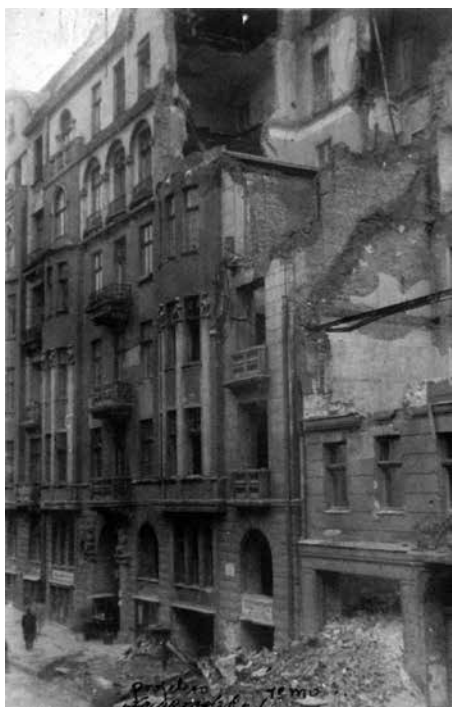
Kamienica przy ul. Nowogrodzkiej 18 (1912), częściowo uszkodzona, pozbawiona fragmentów trzeciego, czwartego i piątego piętra – stan na 1946 r. Fot. AUm.st.W, Wydż. Archiwum Biura Administracyjno-Gospodarczego Urzędu m.st. Warszawy, Akta Urzędu m.st. Warszawy, Warszawa 1945-1975, sygn. 15/2083

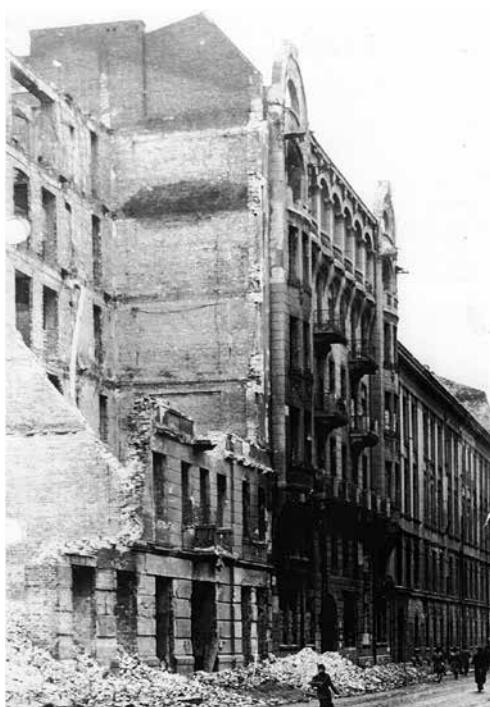
Dom dochodowy przy ul. Śniadeckich 10 (1911), pięciopiętrowy, częściowo uszkodzony, z wypalonym poddaszem i partią zwieńczenia – stan na 1946 r. Fot. AUm.st.W, Wydż. Archiwum Biura Administracyjno-Gospodarczego Urzędu m.st. Warszawy, Akta Urzędu m.st. Warszawy, Warszawa 1945-1975, sygn. 40/655

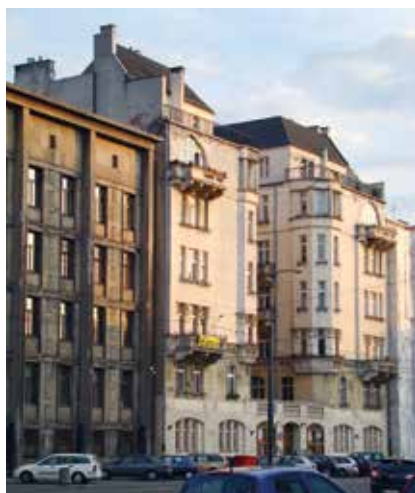
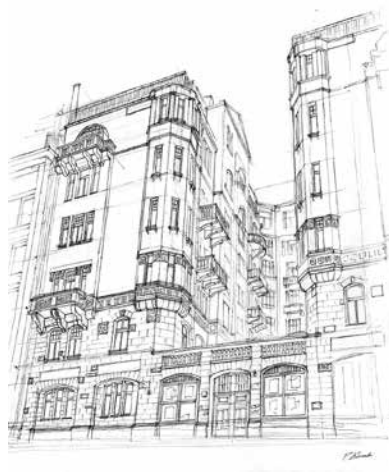
Kamienica w Al. Jerozolimskich 99 (1913), pozbawiona ostatniej kondygnacji, szczytów i poddasza, stan na 2011 r. Fot. P. Kilanowski
