**PORADNIK DOBRYCH PRAKTYK
ARCHITEKTONICZNYCH**

Warszawskie kamienice przełomu XIX i XX w.

Fundacja
HEREDITAS

Warszawa 2024

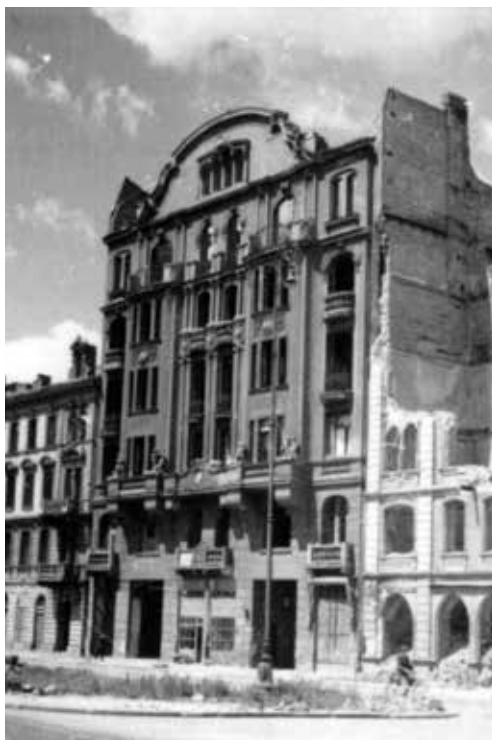
Dom dochodowy przy ul. Chłodnej 20 (1912), spalony, pozbawiony dachu i części stropów – stan na 1946 r.
Fot. AZWUOZwW, Zbiory fotograficzne, Warszawa 1918-1955, sygn. 12951

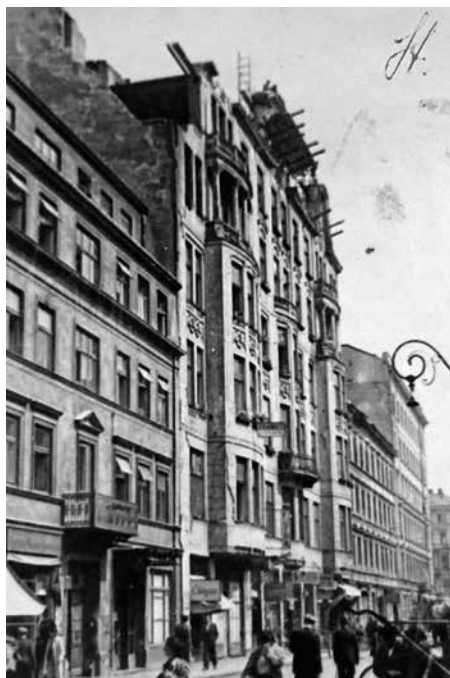
Dom czynszowy przy ul. Chmielnej 26 (1913), spalony, pozbawiony dachu i części stropów, częściowo uszkodzony, pozbawiony fragmentów piątego piętra, zwieńczenia i dachu – stan na 1946 r.
Fot. APW, 25: Biuro Odbudowy Stolicy, Warszawa 1945-1951, sygn. 4460, s. 59

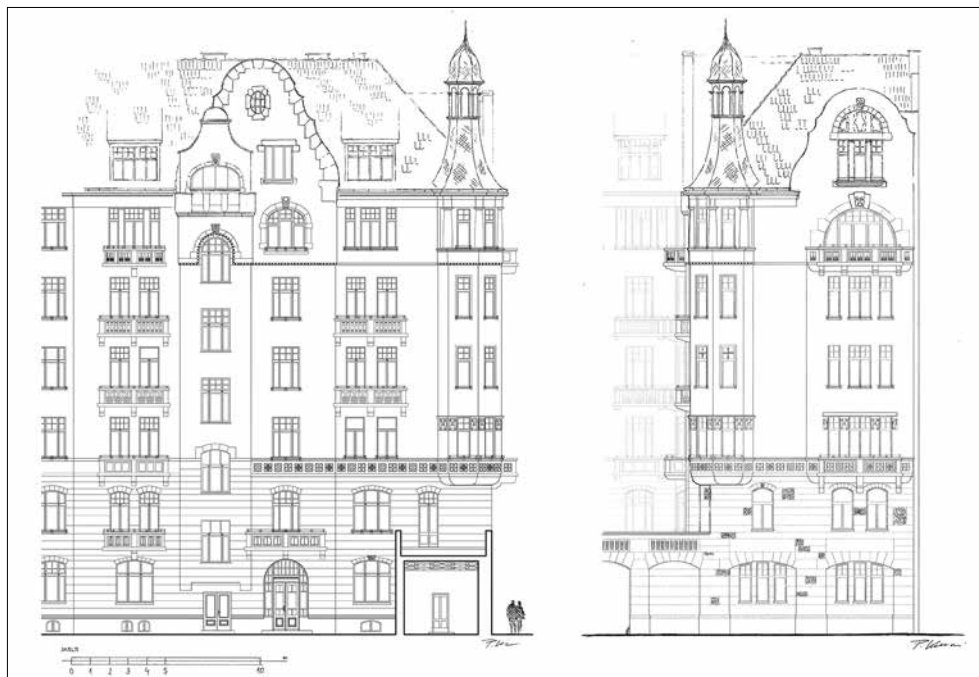
Kamienica w Al. Jerozolimskich 99 (1913), elewacje zachodniego fragmentu części frontowej od podwórza i ulicy ze szklową rekonstrukcją utraconej w 1939 r. partii zwieńczenia i dachów. Oprac. P. Kilanowski (2023)

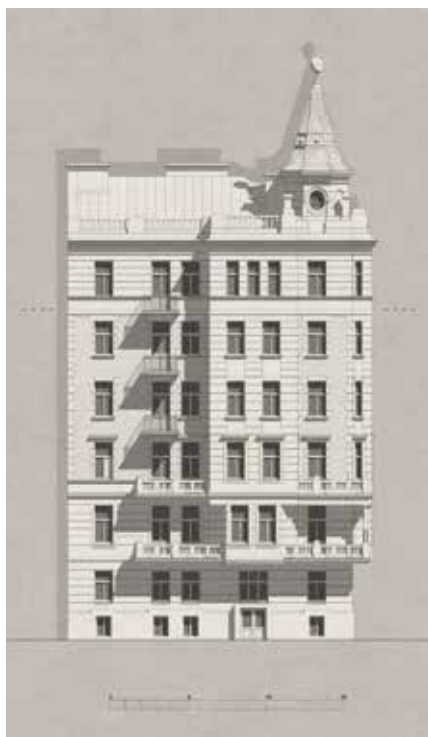
Kamienica przy ul. Smolnej 14 (1912), elewacja zachodnia z rekonstrukcją utraconej w 1944 r. ostatniej kondygnacji oraz partii zwieńczenia i dachów. Oprac. H. Przybyszewski (2024)

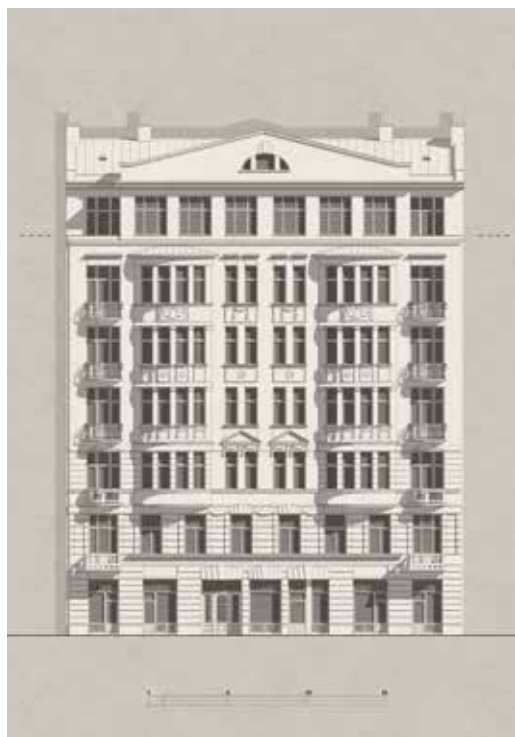
Kamienica przy ul. Próźnej 12 (1912), elewacja od ulicy z rekonstrukcją utraconej w latach 1944-1946 ostatniej kondygnacji oraz partii zwieńczenia i dachów. Oprac. H. Przybyszewski (2024)

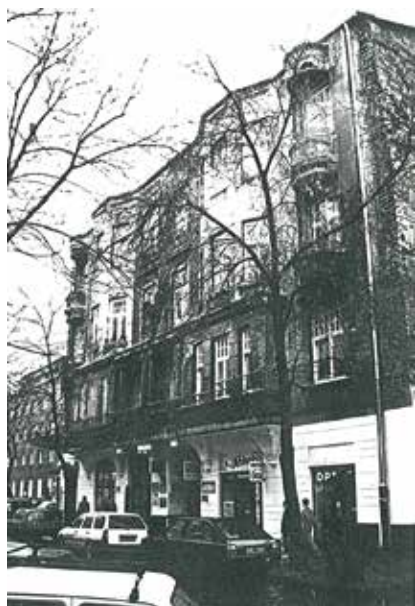
Dom dochodowy przy ul. Emilii Plater 25 (1912), częściowo uszkodzony, pozbawiony ostatnich dwóch kondygnacji, szczytu i poddasza – stan na 1997 r. Fot. J. Rembiewska

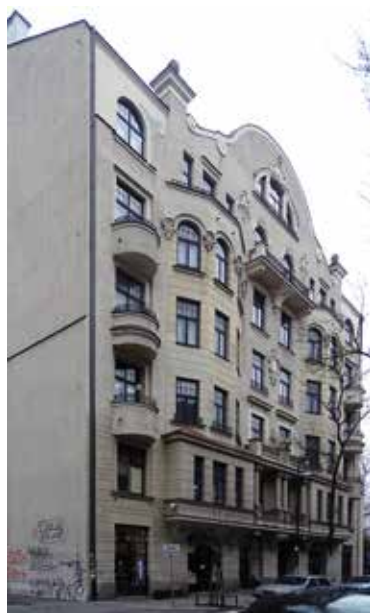
Kamienica przy ul. Emilii Plater 25 (1912), zrekonstruowana w zakresie dwóch ostatnich kondygnacji, poddasza i zwieńczenia w latach 1998-2002 – stan na 2017 r. Fot. P. Kilanowski

wystroju i wyposażenia – zwłaszcza kiedy zachował się on w stanie bliskim pierwotnemu w autentycznych partiach kubatury. Rozwiązanie tego typu z powodzeniem wprowadzono w przypadku zrealizowanych już na przełomie XX i XXI w. nadbudowach/rekonstrukcjach utraconych fragmentów dawnej kubatury m.in. kamienic przy ul. Marszałkowskiej 72 (1897) i Emilii Plater 25 (1912)¹⁷, jak również przeprowadzonej w latach 2003-2005 rekonstrukcji ostatniej kondygnacji i zwieńczenia dawnej siedziby centrali telefonicznej przy ul. Zielnej 37 (1905). W przypadku braku elementów autentycznego wystroju podjęcie zachowawczej rekonstrukcji nie tylko w zakresie kubatury może wymagać pozyskania doskonalszych materiałów ikonograficznych lub przeprowadzenia badań nad warsztatem stylistycznym twórcy budynku – co nie zawsze jest możliwe. Nie dysponując możliwością precyzyjnego ustalenia wzorów i motywów wystroju czy elementów wyposażenia, takich jak – przykładowo – balustrady balkonowe, rozważyć można np. ich wykonanie z wykorzystaniem świadomie uproszczonego wzoru, zastąpienie wystroju

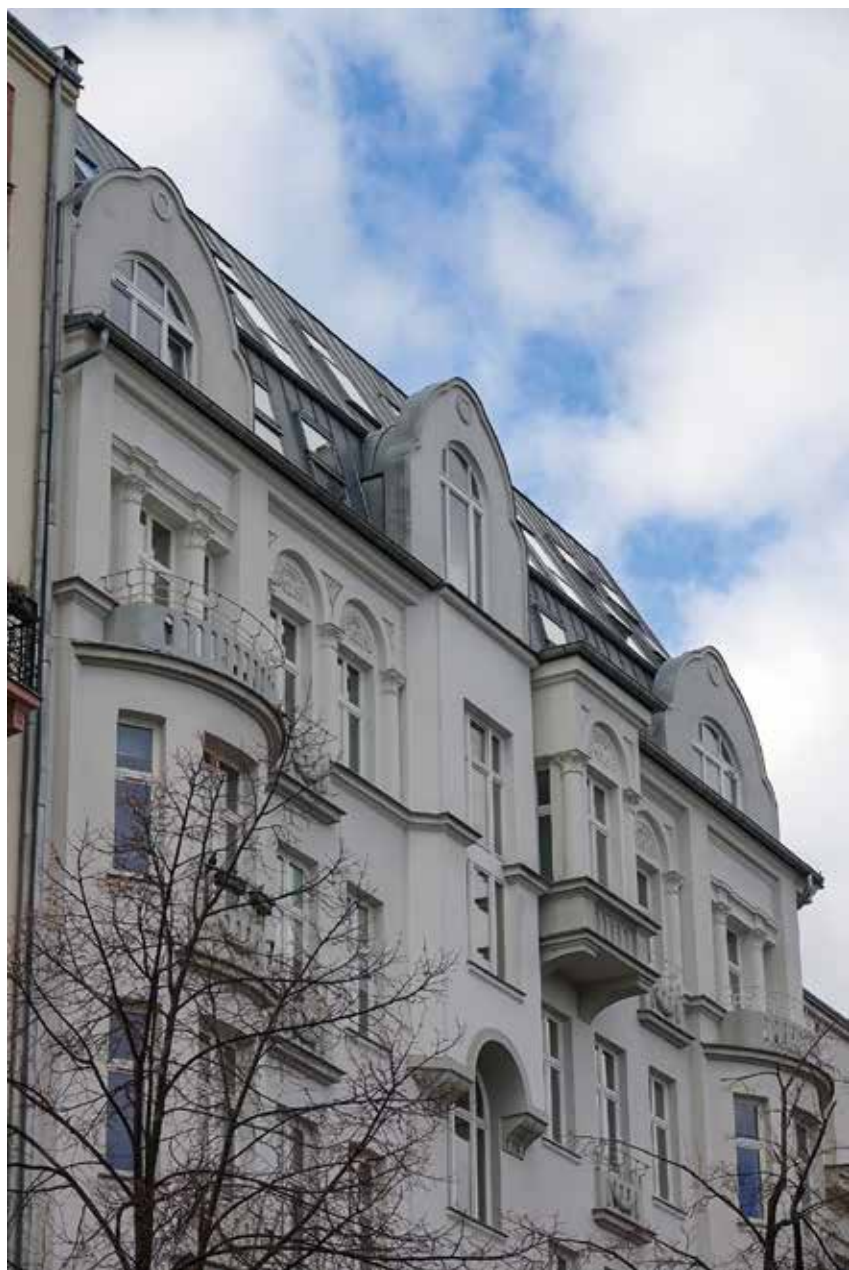
Kamienica przy ul. Flory 3 (1913), fragment zrekonstruowanej w latach 2014-2016 partii zwieńczenia i dachu ze świadomym uproszczeniem modelunku wystroju oraz wykorzystaniem poddasza na funkcje użytkowe poprzez podniesienie kąta nachylenia połaci dachowych w trakcie podwórzowym – stan na 2020 r. Fot. P. Kilanowski

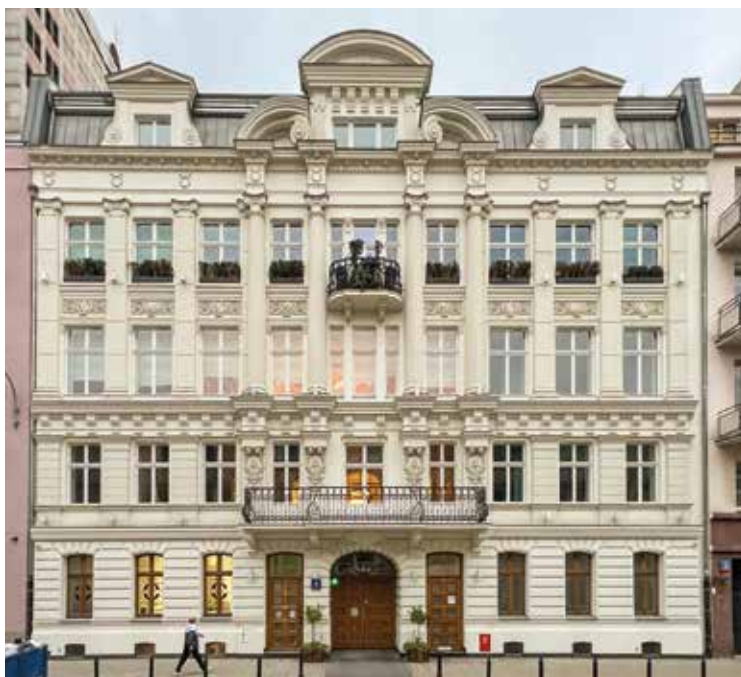
Budynek przy ul. św. Barbary 4 (1903), zrekonstruowany w zakresie partii zwieńczenia i dachu w latach 2016-2018, z wykorzystaniem poddasza na funkcje użytkowe poprzez podniesienie kąta nachylenia połączy dachowych trakcie podwórzowym. Fot. W. Kmieć

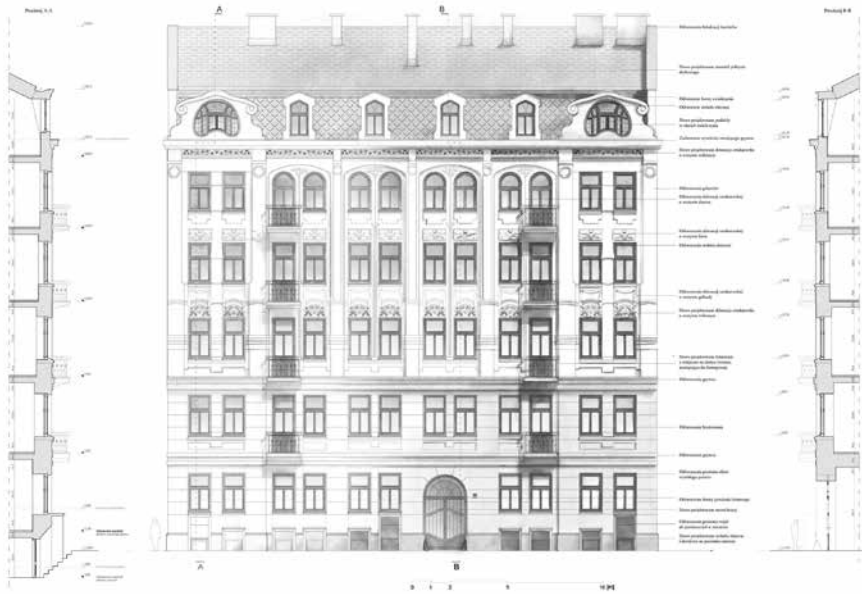
Kamienica przy ul. Lwowskiej 9 (1905), elewacja od ulicy z rekonstrukcją utraconej w 1944 r. partii zwieńczenia i dachów. Oprac. M. Kisiel (2022) w ramach przedmiotu *Projekt przeddyplomowy* (sem. 11) na Wydz. Architektury Politechniki Warszawskiej pod kier. P. Kilanowskiego

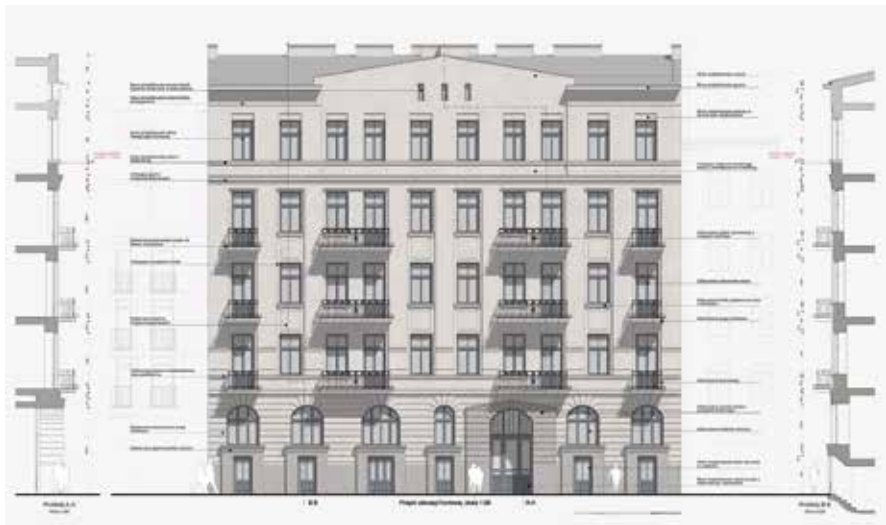
Kamienica przy ul. Wroniej 52 (1912), elewacja od ulicy z rekonstrukcją utraconej w 1944 r. ostatniej kondygnacji oraz partii zwieńczenia i dachów. Oprac. H. Przybyszewski (2021) w ramach przedmiotu *Projekt przeddyplomowy* (sem. 11) na Wydz. Architektury Politechniki Warszawskiej pod kier. P. Kilanowskiego

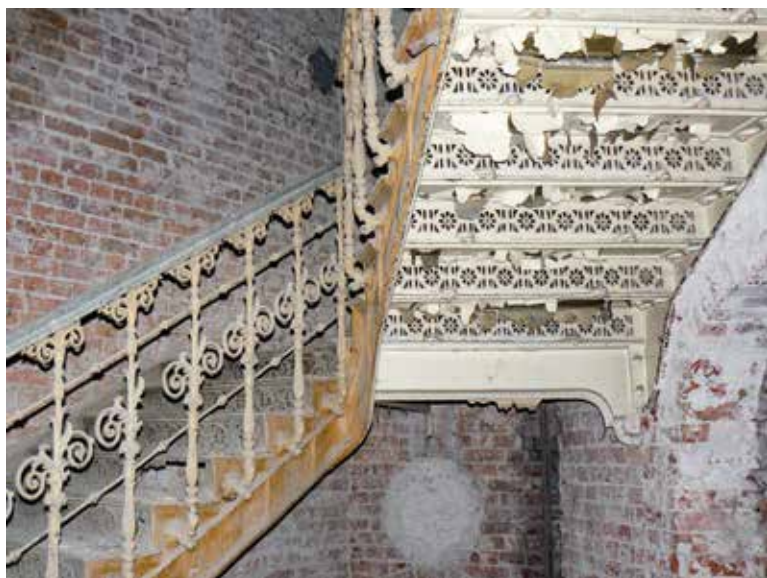
Żeliwna klatka
schodowa
w kamienicy
przy ul. Zgoda 1.
Fot. D. Rostkowski

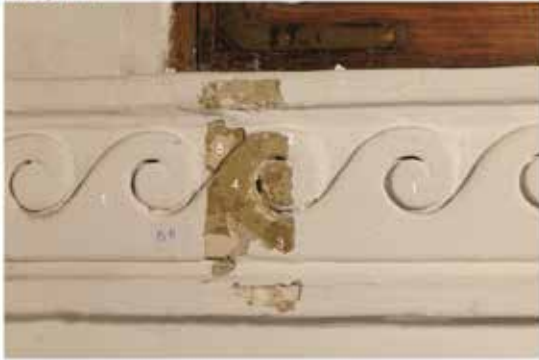
Nr odkrywk: B4

Nr warstwy	Rodzaj i kolor warstwy	Grubość	Warstwa chronologiczna
1	Biała warstwa malarska	-	VIII
2	Szara warstwa malarska	-	VII
3	Jasnobrązowa warstwa malarska	-	III
4	Oliwkowa warstwa malarska	-	II
5	Sztukateria gipsowa		I

Odkrywka stratygraficzna na detalu sztukateryjnym wykonana w celu określenia pierwotnego koloru.
Oprac. Marcin Petrus

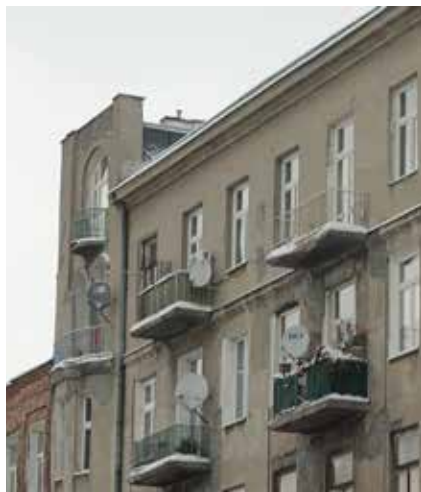
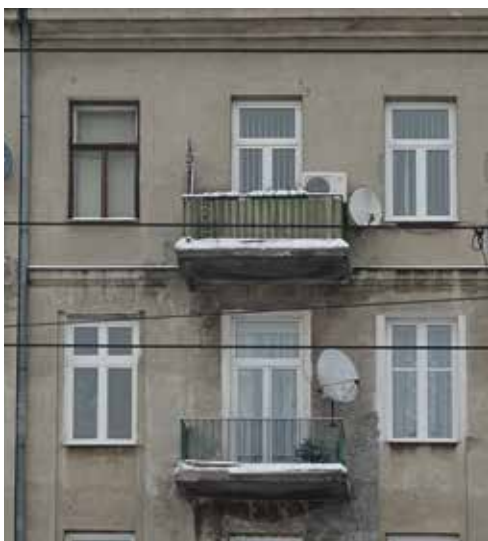
Kamienica przy ul. Targowej 46 przed remontem (po lewej; zdjęcia z lutego 2021) i po nim (po prawej; 2024). Na zdjęciach z 2021 r. widoczne szare i brudne tynki na całej powierzchni ściany, elewacja jest gładka, bez detali; balkony z prostych pionowych prętów, na niektórych zamontowano anteny satelitarne. Na zdjęciach z 2024 r. widać odtworzony detal sztukatorski i wypełnienia stalowych balustrad balkonów.

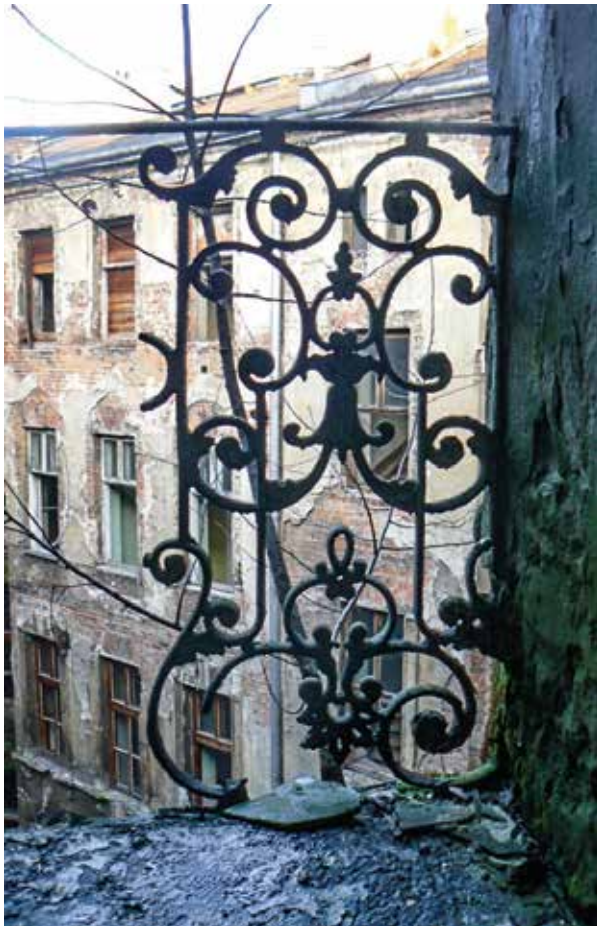
Jedno z przęseł
balustrady
balkonu od strony
podwórza
kamienicy
przy ul. Foksal 13

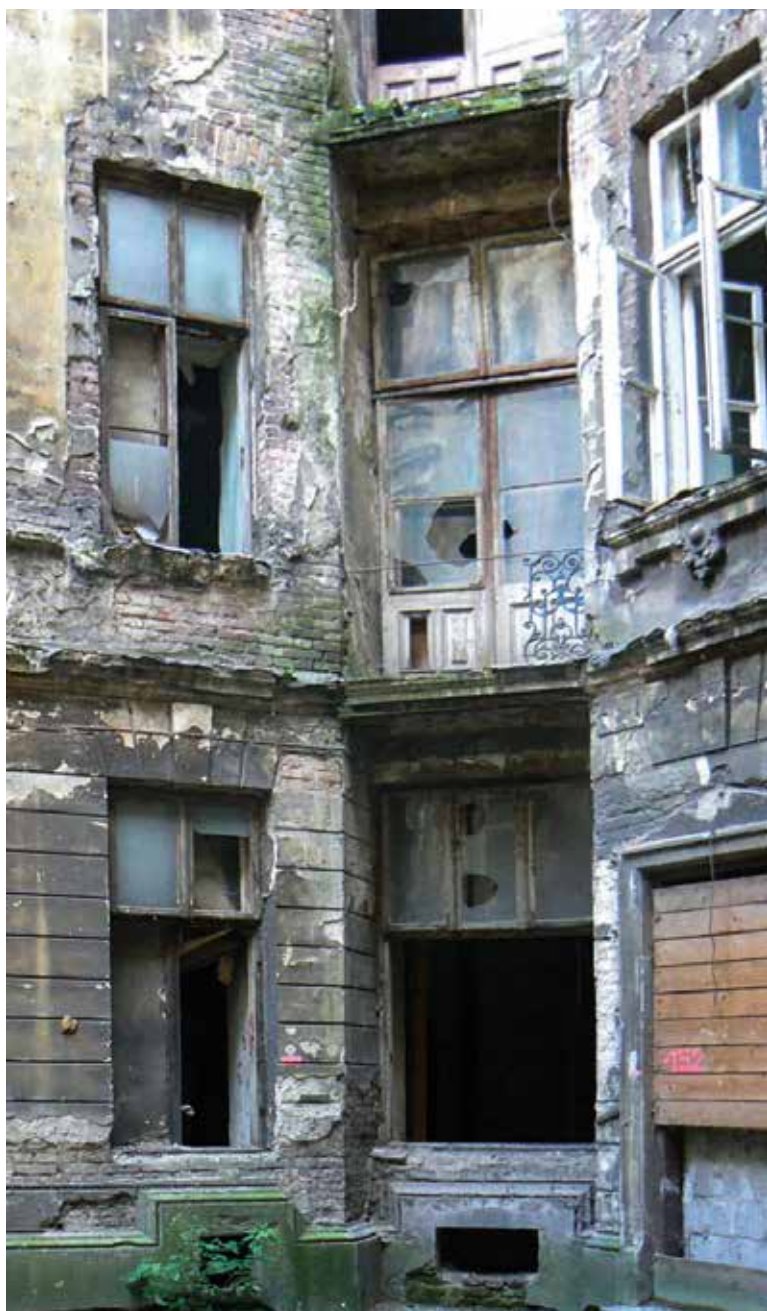
Fragment elewacji podwórzowej kamienicy przy ul. Foksal 13 przed rozpoczęciem prac remontowych

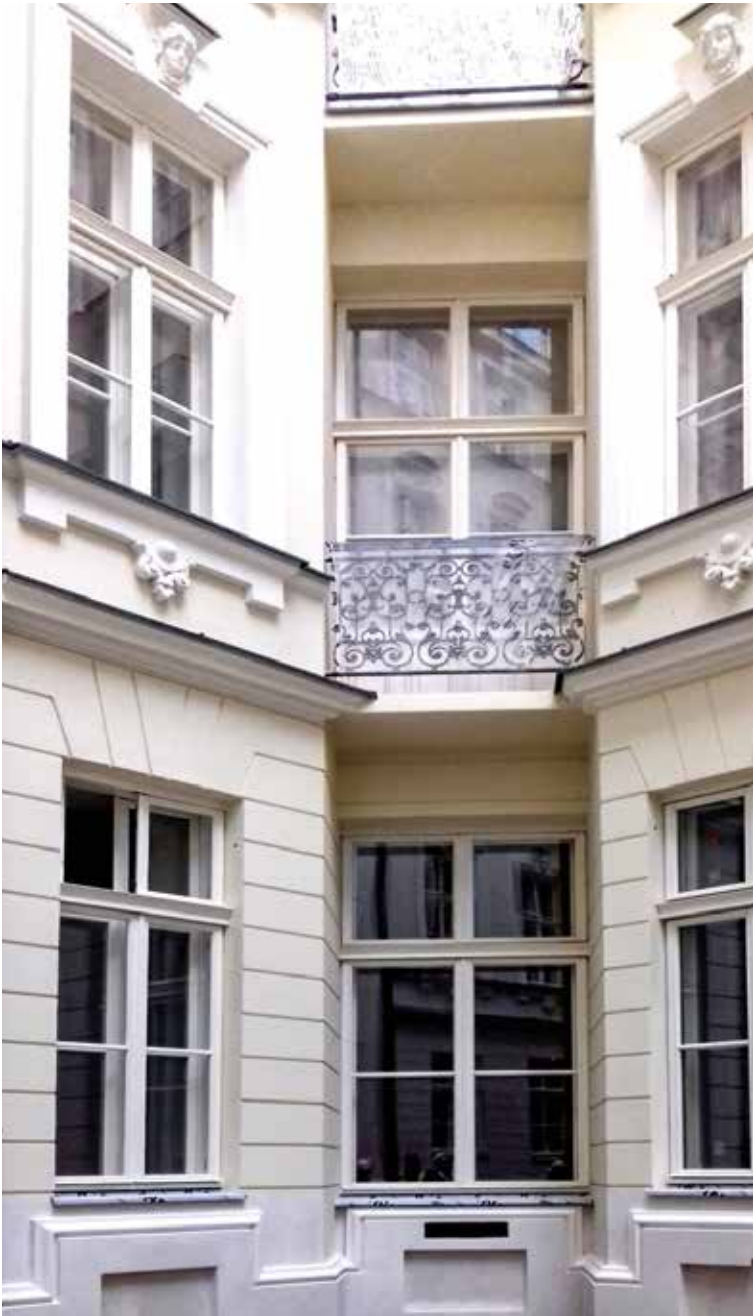
Fragment elewacji podwórzowej kamienicy przy ul. Foksal 13 po remoncie, odtworzona balustrada balkonu

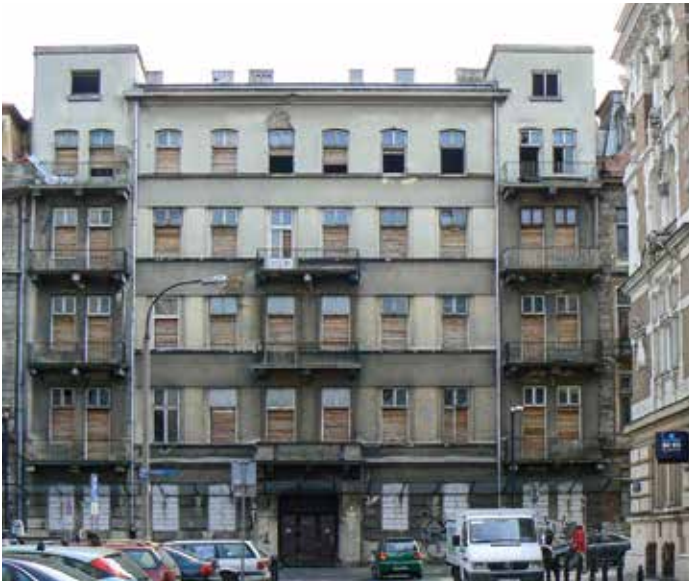
Elewacja frontowa kamienicy przy ul. Foksal 13 przed rozpoczęciem prac remontowych

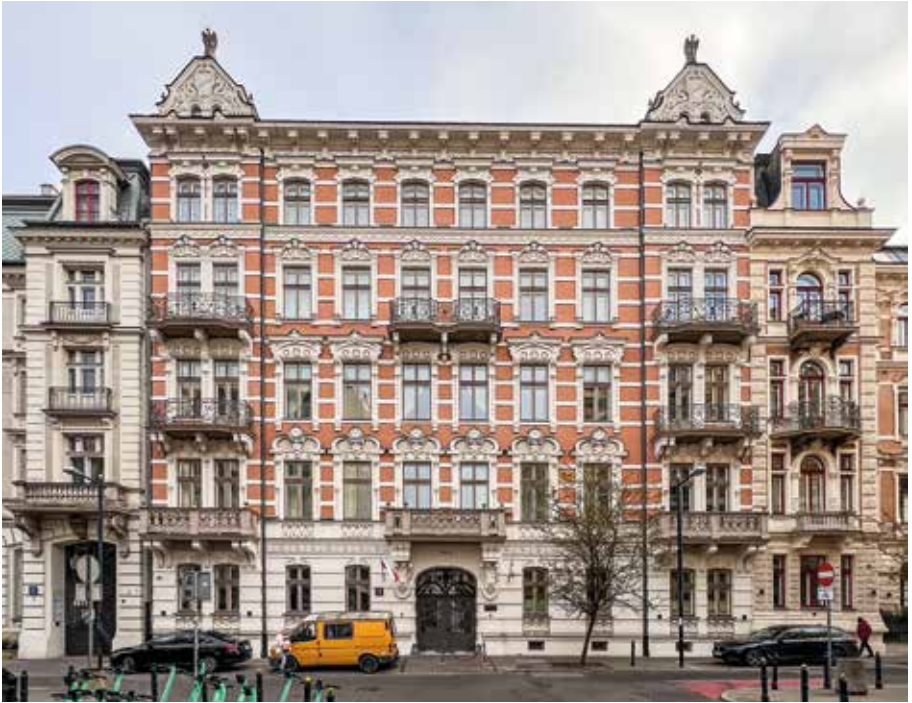
Elewacja frontowa kamienicy przy ul. Foksal 13 po wykonaniu prac remontowych, z odtworzeniem detali. Fot. W. Kmieć
