PORADNIK DOBRYCH PRAKTYK ARCHITEKTONICZNYCH

OCHOTA

**PORADNIK
DOBRYCH PRAKTYK
ARCHITEKTONICZNYCH
OCHOTA**

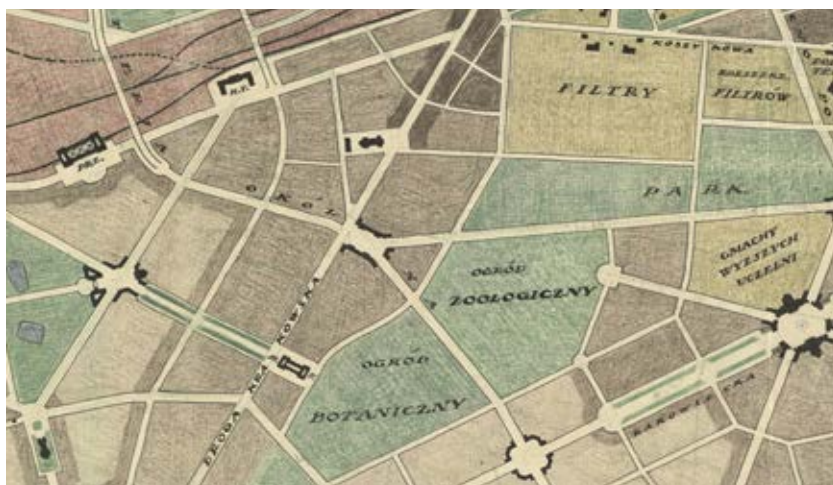
Szkic Wstępny do Planu Regulacji Warszawy, 1916 r. Fragment opracowania, obejmujący tereny Ochoty, Rakowca i Pola Mokotowskiego. APW/ Kolekcja Map i Planów Warszawy

Wizja urbanistyczna nowej dzielnicy w rejonie Filtrów pojawiła się po raz pierwszy na *Szkiecie wstępnym planu regulacyjnego m.st. Warszawy* autorstwa Antoniego Jawornickiego, Tadeusza Tołwińskiego, Edwarda Ebera i in. Projekt ten powstał jesienią 1916 r. w gronie członków warszawskiego koła architektów i stanowił pierwsze nowoczesne opracowanie obejmujące cały obszar powiększonego miasta. Choć była to praca koncepcyjna, jej założenia proponowały wiele rozwiązań i kierunków rozwoju wykorzystywanych w kolejnych projektach do 1928 r.

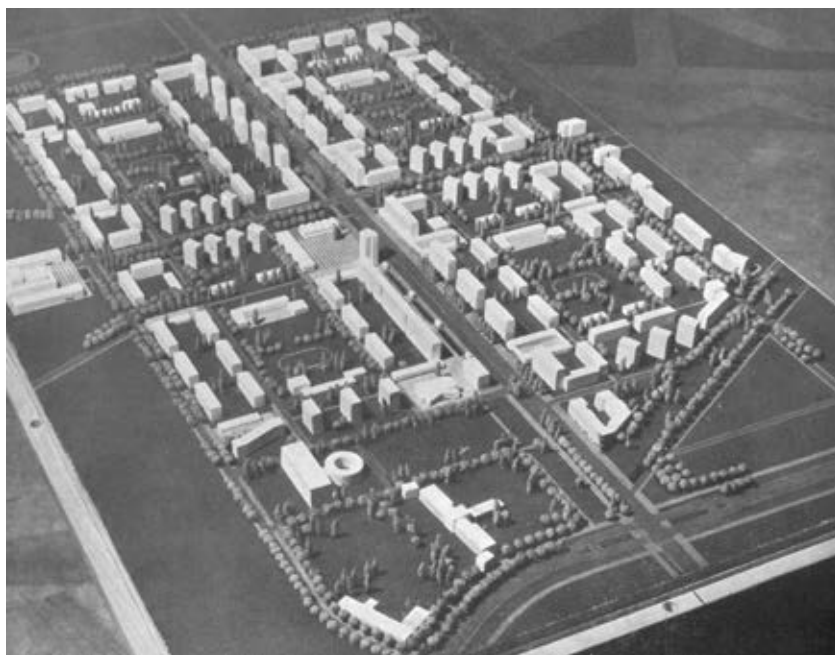
Makieta osiedla Szosa Krakowska, 1956 r. Widok od strony Banacha i Opaczewskiej w kierunku południowym, proj. Wacław Karczewski, Leszek Kołacz. „Architektura”, 1956

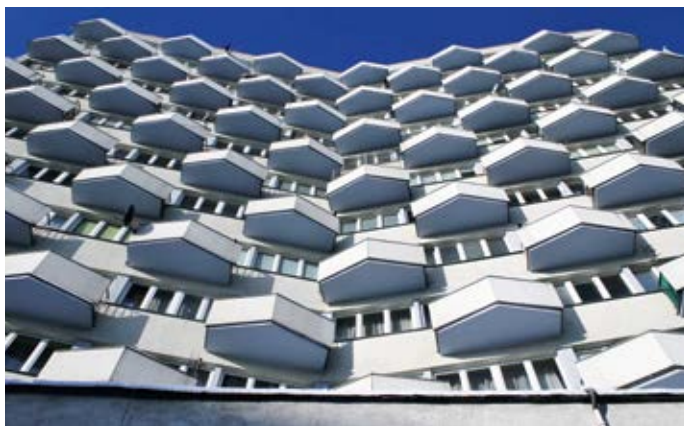
Układ balkonów na wachlarzowych elewacjach bloku przy ul. Grójeckiej 19/25 tworzy złudzenie optyczne. Fot. J. S. Majewski

Z kolei lata 70. to czas zagęszczania Starej Ochoty modernistycznymi i socmodernistycznymi osiedlami mieszkaniowymi i pojedynczymi blokami mieszkalnymi. Spośród tych ostatnich kompozycją architektoniczną wyróżnia się blok Spółdzielni Mieszkaniowej „Oświata” przy ul. Grójeckiej 19/25 (proj. Jan Zdanowicz).

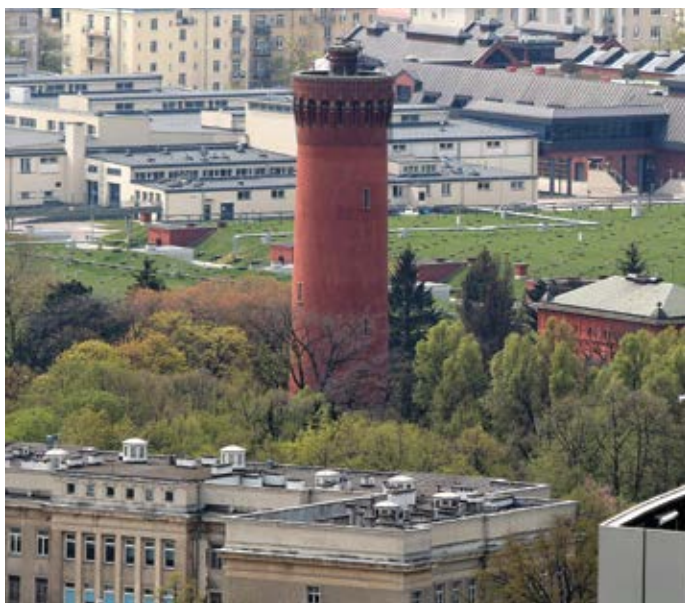
Widok na teren centralnej Stacji Filtrów. Wieża ciśnienia oraz ukryte pod ziemią grupy filtrów powolnych. Fot. J. S. Majewski

i jego syn William H. Lindleyowie – autorzy podobnych rozwiązań w kilku miastach zachodnioeuropejskich. Centralną Stację Filtrów oddano do użytku w 1886 r. Przy budowie wykorzystano najnowocześniejsze ówczesne rozwiązania techniczne. Duży nacisk położono na dopracowanie szczegółów. Nawet w przypadku najmniejszych obiektów użyto materiałów najwyższej jakości, które poddawano kilkustopniowej kontroli. Podstawowy materiał budowlany stanowiła specjalnie wypalana, odporna na wilgoć cegła licówka i cegła glazurowana białą polewą. Na wielką skalę stosowano bloki z granitu i z piaskowca.

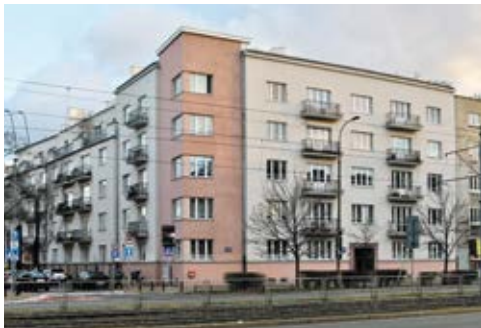
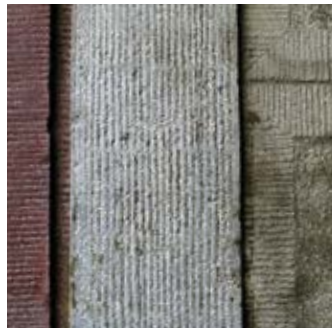
Blok „Skarbowca” przy ul. Grójeckiej 41. Różowe tynki szlachetne zastosowano w narożniku budynku. Fragmenty elewacji z tynków szlachetnych. Fot. J. S. Majewski

Dobrze zachowane są tynki szlachetne w budynkach Spółdzielni Mieszkaniowej Stowarzyszenia Urzędników Skarbowych „Skarbowiec” (proj. Bolesław Leszczyński, 1930–1932). Spółdzielnia wzniosła dwa budynki – jeden pomiędzy ulicami Grójecką, Mochnackiego i Glogera, kolejny na drugim narożniku ulic Glogera i Mochnackiego. Jest to skromna, modernistyczna architektura o dobrych proporcjach i eleganckim detalu z wykorzystaniem różowych tynków szlachetnych w obramieniu portalu oraz narożnikach przeprutych dużymi oknami.

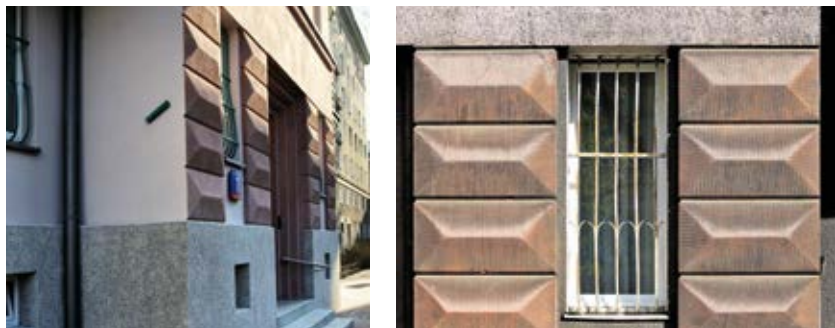
Kamienica przy ul. Dorotowskiej 7. Fragment elewacji przyziemia wyprawionej tynkiem szlachetnym. Fot. J. S. Majewski

Jeden z najbardziej efektownych w skali całej Warszawy przykładów portalu i strefy wejścia wykonanych w tynku szlachetnym znajdziemy w niewielkiej kamieniczce przy ul. Dorotowskiej 7, zagubionej dziś pomiędzy socrealistycznymi blokami osiedla Ochota I (proj. Bronisław Colona-Czosnowski, 1930–1931). Ten niewielki dom, sprawiający wrażenie willi miejskiej powstał

w czasach, gdy ta część Ochoty była jeszcze luźno zabudowanym przedmieściem. Prostokątny, uskokowy portal ujmują bonie. Na tyłach domu frontowego wznosi się równoległa do niego oficyna o podobnej stylistyce. Warte wspomnienia są wykonane w tynku imitacje rustykowanych płyt z łamanego kamienia w przyziemiu trzech podobnych do siebie kamienic przy ul. Spiskiej 8 i 10.

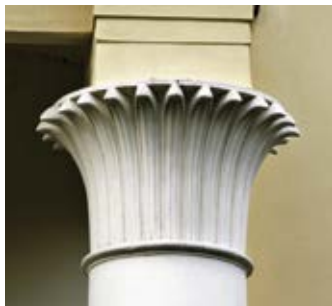
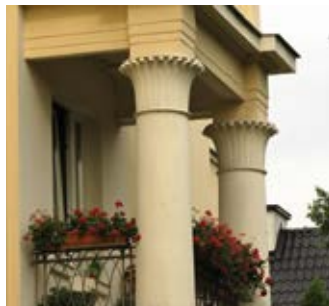
Filary o „egipskich” kapitelach kielichowych dźwigające loggię balkonową w budynku przy ul. Filtrowej 30. Fot. J. S. Majewski

Po ok. 1910 r. w architekturze warszawskiej dość incydentalnie zaczęły pojawiać się motywy egipskie. Szczególnie modne stały się one po odkryciu w 1922 r. grobowca Tutanchamona. W zabudowie Kolonii Staszica swego rodzaju współczesną interpretację egipskich kapiteli kielichowych odnajdziemy w wysmukłych kolumnach dźwigających loggie wielorodzinnego domu

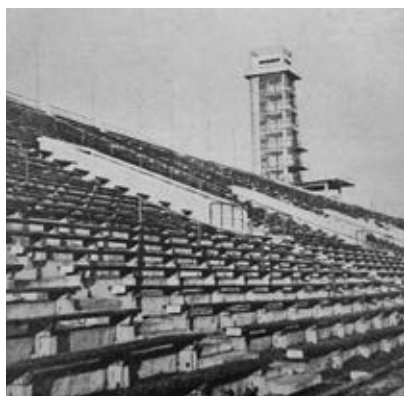
Stadion Skra, projekt i trybuna z wieżą. Za: „Stolica”, 1954, nr 23

Wzniesiony w latach 1954–1956, kiedy to w miejscu przedwojennego stadionu Warszawianki zrealizowano nowy projekt sportowy. Początkowo pomyślany był jako obudowany sektorami dla widzów tor żużlowy klubu Budowlani. Autorami byli architekci z zespołu tzw. Pingwinów: Mikołaj Kokozow, Jerzy Wasilewski, Stefan Hołówko, Waław Zarębski, Bogumił Płachecki, Tadeusz Iskierka. Zwożone zwały gruzu z ruin Warszawy posłużyły jako ugruntowanie terenu pod budowę. Trybuna miała kształt podkowy i była otwarta w stronę parkowego Pola Mokotowskiego. Dzięki temu latem obudowane trybuny nie nagrzewały się zbyt-

nio, a ciepłe powietrze znad niecki boiska (wraz z unoszącymi się żuźlowymi drobinami) znajdowało swobodne ujście. Jednak zmagania motorów nie były szczególnie popularne w Warszawie, stąd decyzja o stworzeniu w tym miejscu nowoczesnego stadionu przeznaczonego do uprawiania wielu dyscyplin sportu, przede wszystkim – lekkoatletyki, ale także piłki nożnej. Zaplanowano też krytą halę tenisową, salę dla gimnastyków z ringiem dla bokserów, wydzielone miejsca do uprawiania ciężkiej atletyki i pomieszczenie z tzw. suchym basenem dla kajakarzy. Przewidziano miejsca na stosowne zaplecze: internat dla 120 sportowców, salę wykładową, ośrodek lekarski oraz biura dla prasy.

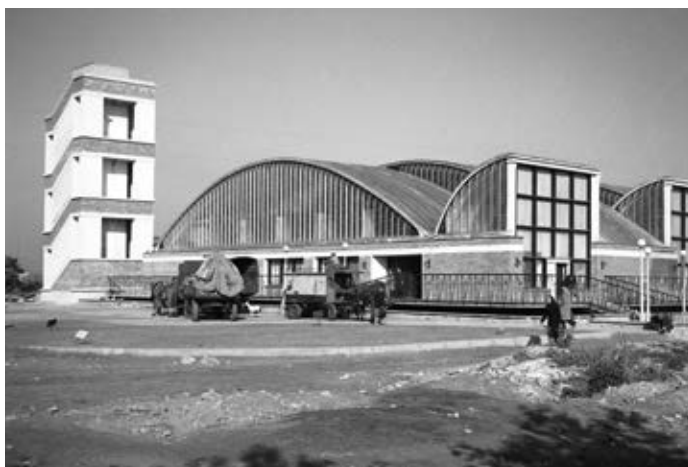
Hala Kopińska, pierwotnie Hala Ochota, widok z zewnątrz i wewnątrz.
Fot. (odpowiednio) NAC i za: „Stolica”, 1953, nr 31

Hala została zaprojektowana w 1952 r. i była realizowana w dwóch etapach: 1952–1953 i 1956–1957 według projektu Zbigniewa Waclawka. W styczniu 1953 r. reporter „Stolicy” pisał: „Idę ulicą Białobrzeską. Jeszcze trzy miesiące temu były tu błoto i wyboje, teraz cała jezdnia lśni pięknym klinkierem. W dali robotnicy wykańczają dużą halę targową¹². Jej oryginalna bryła jest odważnym odejściem od socrealistycznych

przykazań – lekka, z elementami elips, zadaszaniem w formie ćwierćwalca i niezwykle przeszklonymi aneksami bocznymi, przypominającymi monstrualne wywietrzniki na statkach. Urodę eliptycznych powierzchni doświetlających podkreśla unikatywy element – szereg silnie wydłużonych laskowań, jakby dyskretny cytat z czasów gotyku.

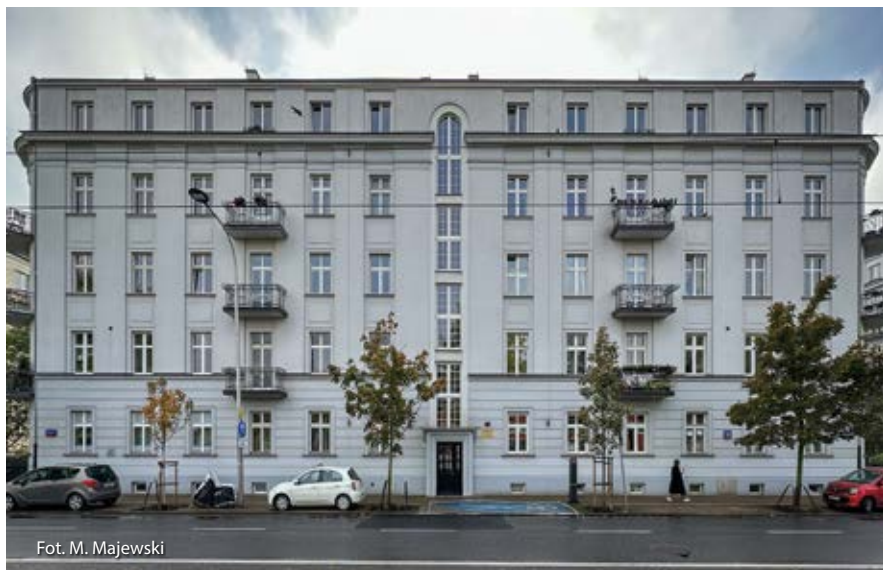
2 Kamienica Spółdzielnia Mieszkaniowa Oficerów WIG – ul. Filtrowa 59, arch. Antoni Dygat, 1925 Po remoncie

Najwyższa kondygnacja mieszkalna mieszcząca się w mansardowym dachu kamienicy przy ul. Filtrowej 59 w 1944 r. uległa spaleniu. Po 1945 r. została przywrócona w bardzo prostej formie bez mansardowego dachu. Zmieniło to proporcje budynku. Usunięto również trójkątne naczółki (po trzy w każdym domu) ponad kłatkami schodowymi od strony elewacji frontowej. Działania te spowodowały, że wizualnie budynek wydaje się dziś znacznie bardziej przysadzisty, a nie smukły. Podczas remontu przywrócono oryginalną kolorystykę elewacji w kolorze szarym oraz starannie odtworzono lub przeprowadzono renowację detali metaloplastyki na elewacji i na kłatkach schodowych. Okna zachowały oryginalny trójdzielny podział. Zaleca się zachowanie oryginalnej stolarki okiennej lub wymianę na okna drewniane zamiast PCV.
